AVVISO M2C.1.1 I 1.1 - Linea d'Intervento C
"Ammodernamento (anche con ampliamento di impianti esistenti) e realizzazione di nuovi impianti innovativi di trattamento/riciclaggio per lo smaltimento di materiali assorbenti ad uso personale (PAD), i fanghi di acque reflue, i rifiuti di pelletteria e i rifiuti tessili"
REALIZZAZIONE ESSICCATORE FANGHI DI DEPURAZIONE LOCALITÀ CASAL VELINO GIÀ LOCALITÀ OMIGNANO SCALO

PROGETTO DEFINITIVO

ELABORATO	Documentazione fotografica	SCALA
D-R-210-50

DATA
11/2023
Revisione 0 - Emissione

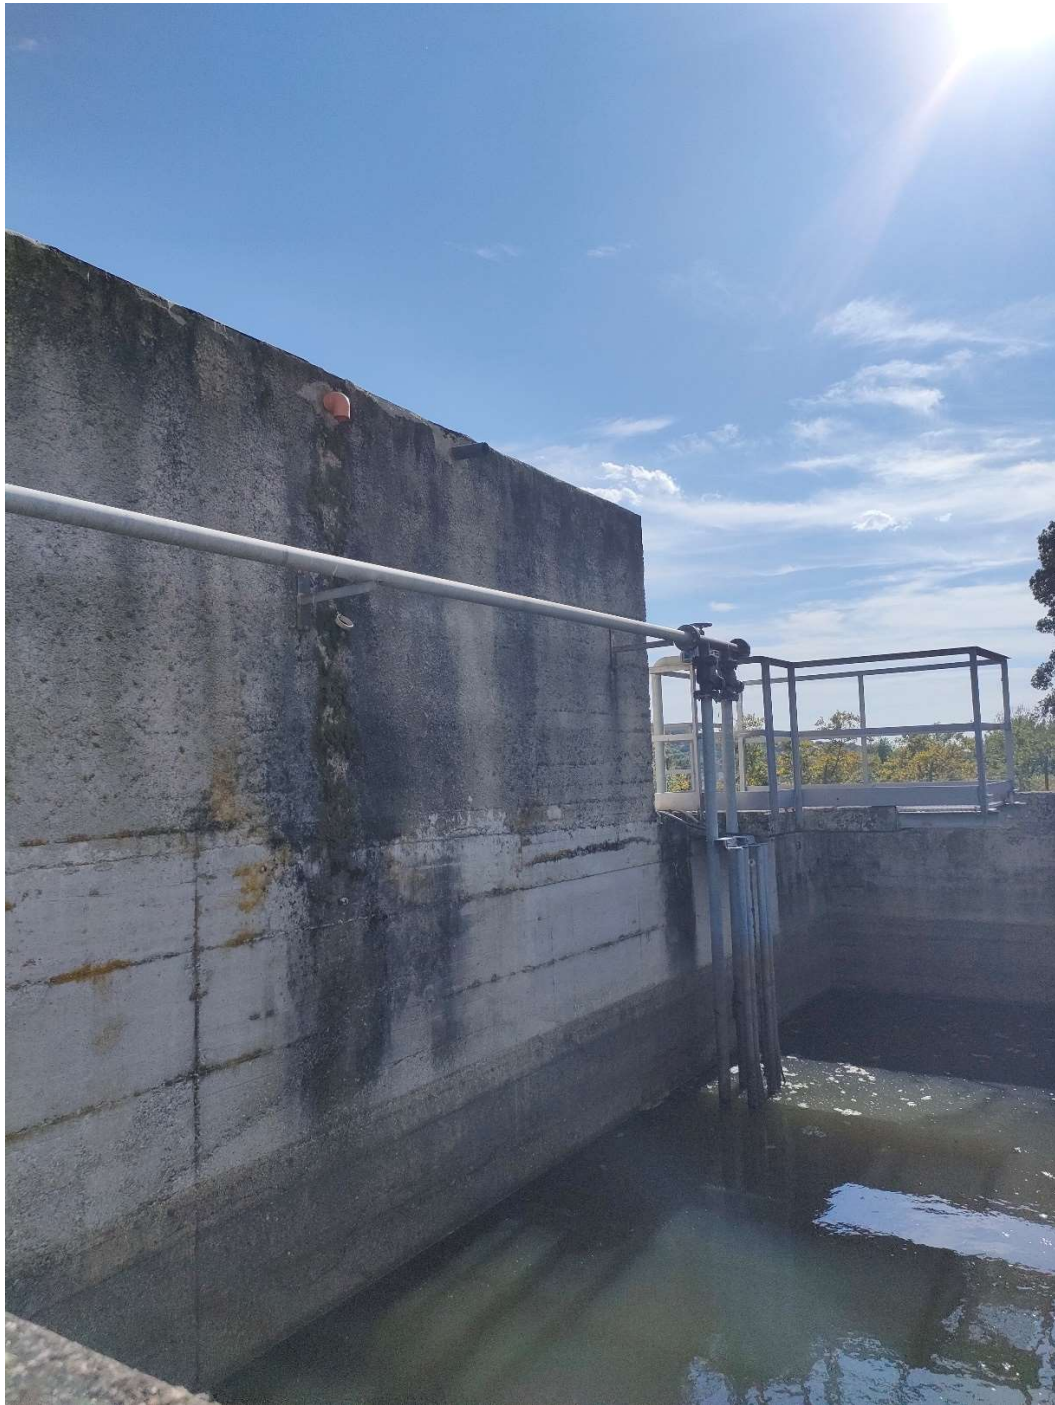
Figura 2: 1 – Sollevamento digestione aerobica

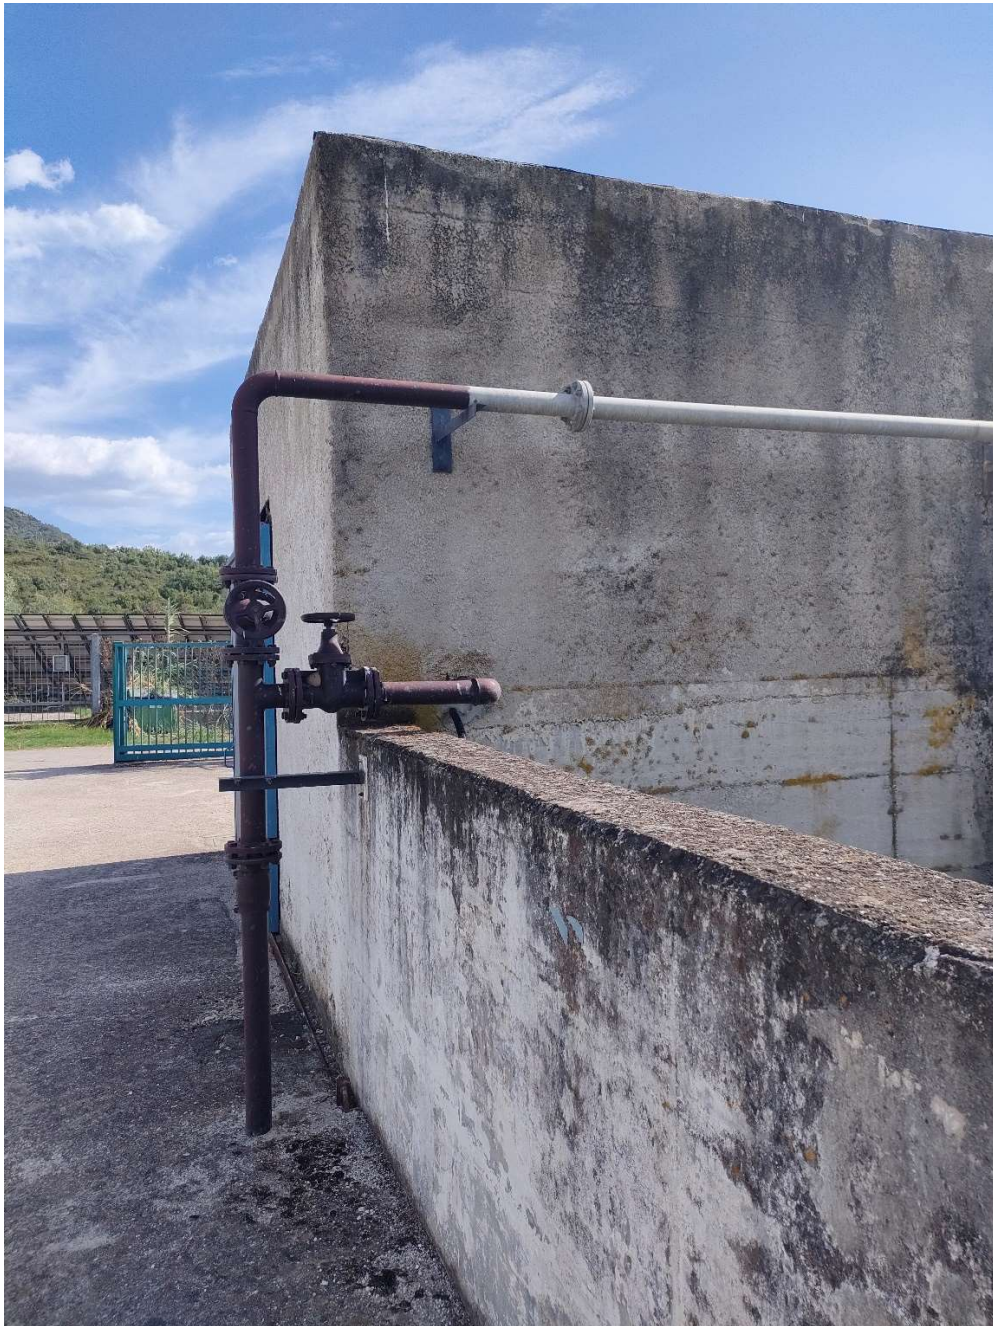
Figura 3: 2 – Mandata ai letti di essiccamento

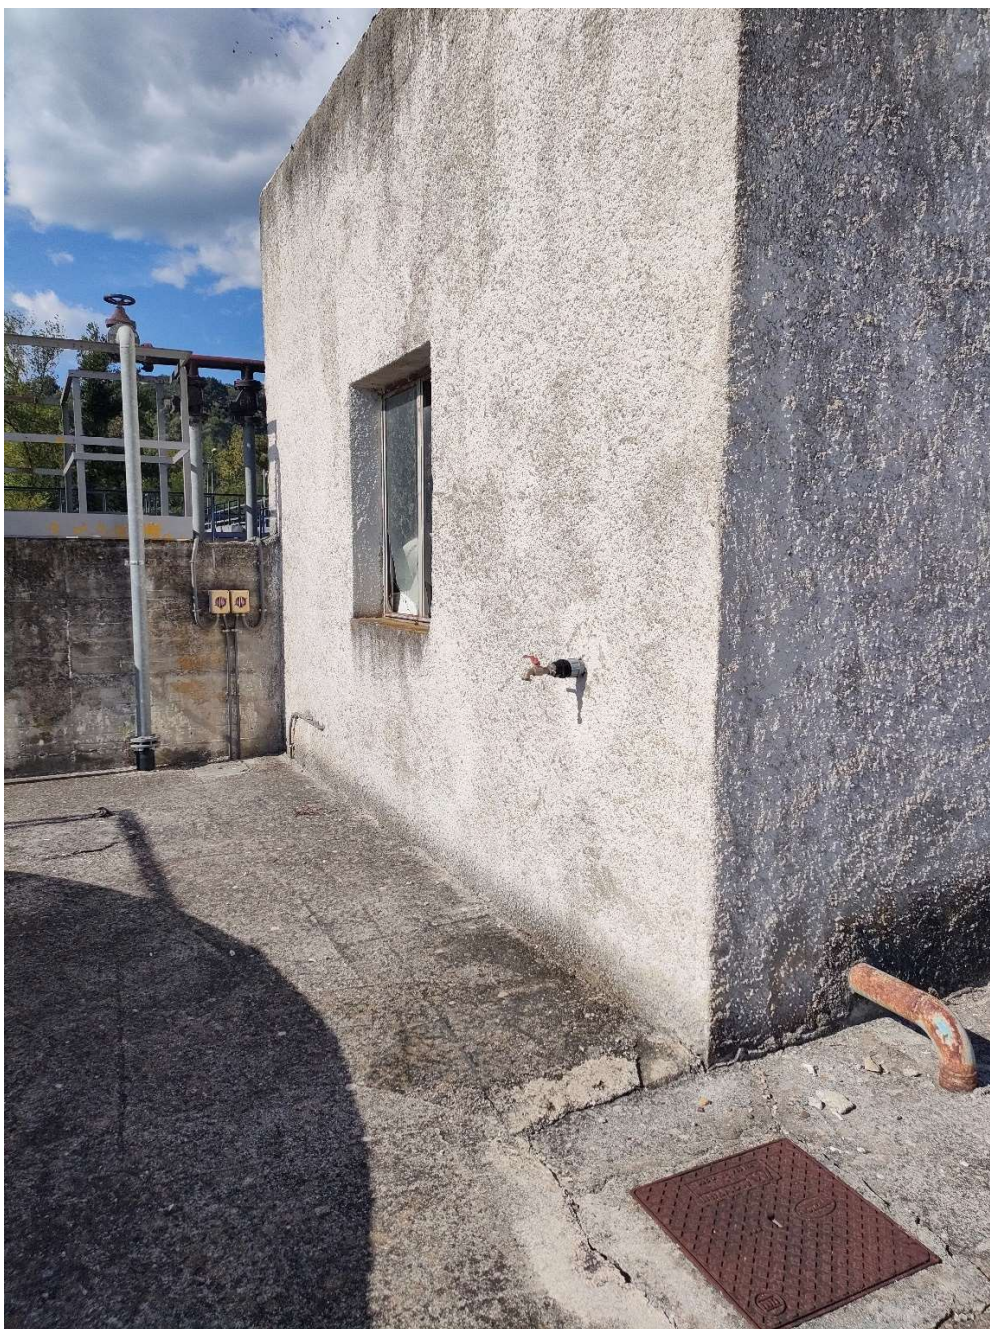
Figura 4: 3 – Locale disidratazione dismesso, acqua potabile e mandata ispessitore esistente

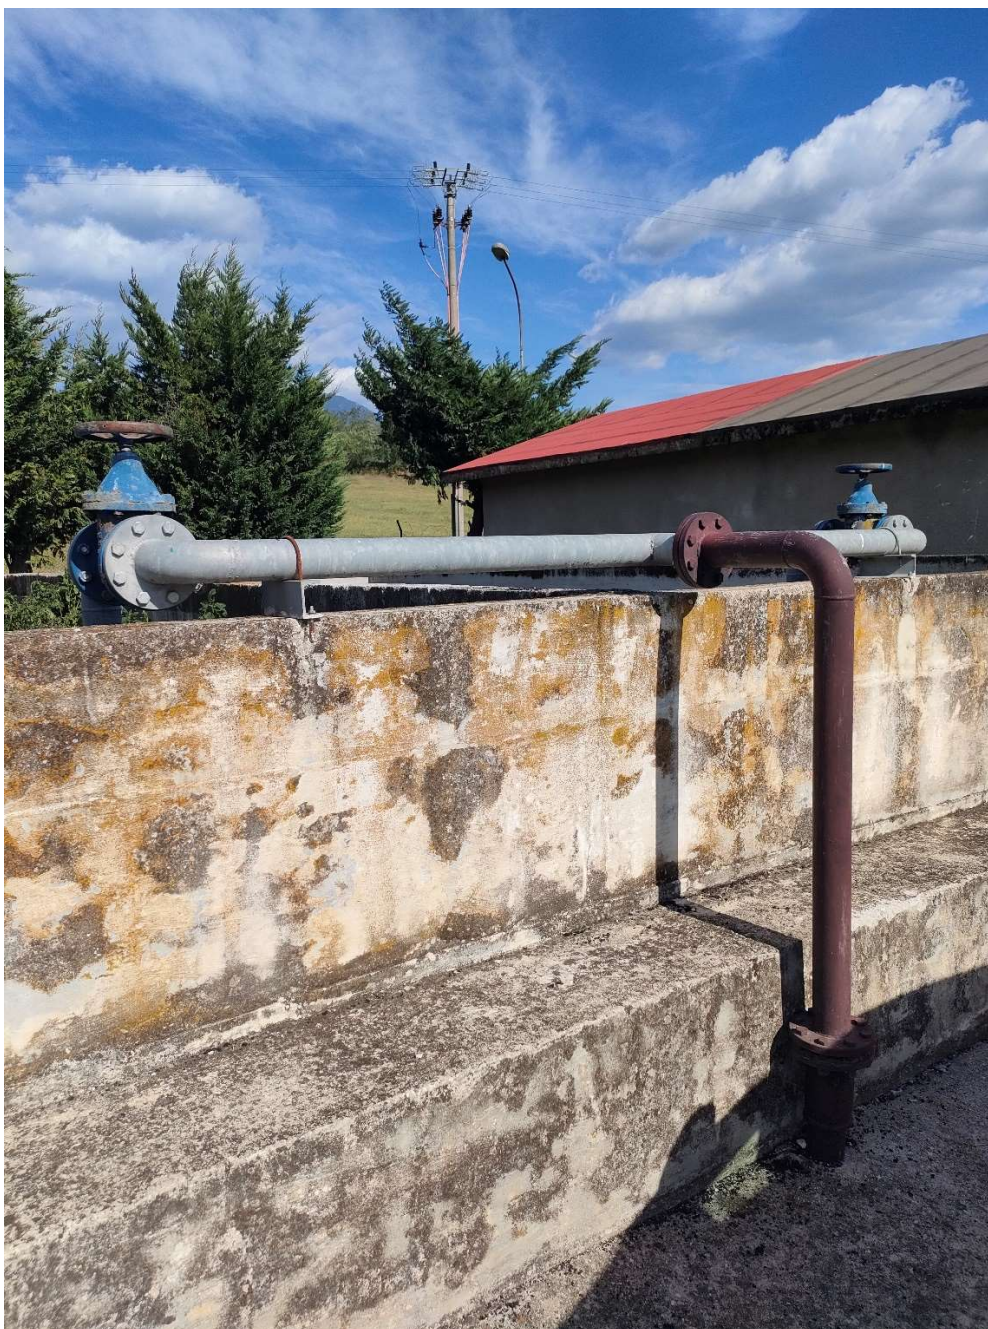
Figura 5: 4 – Mandata letti di essiccamento

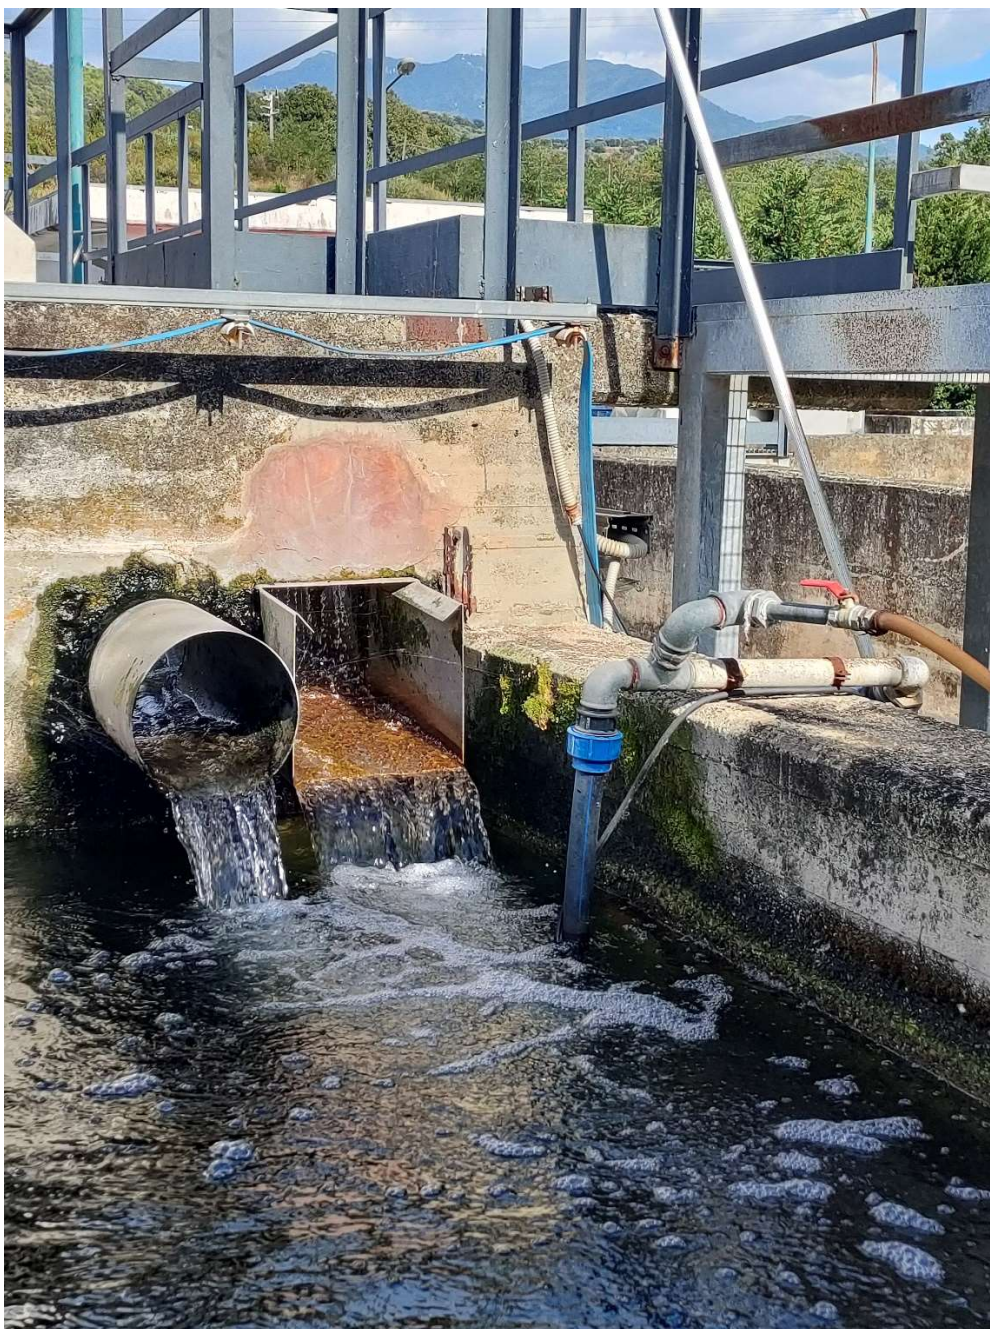
Figura 6: 5 – Prelievo acqua tecnica da disinfezione

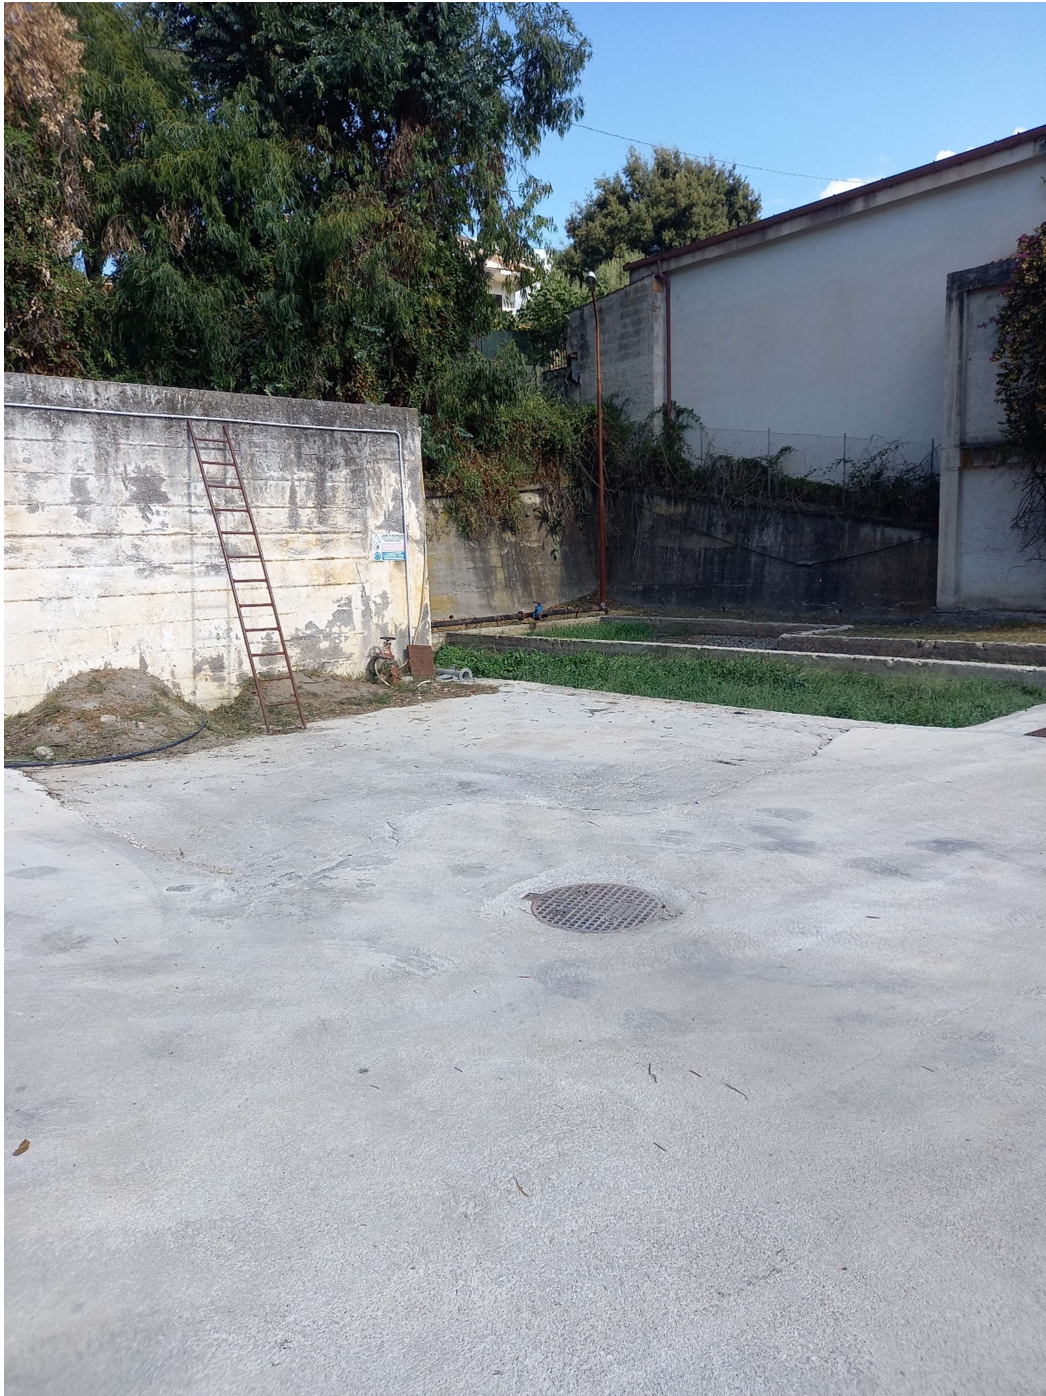
Figura 8: 1 – Ispessitore statico e letti di essiccamento

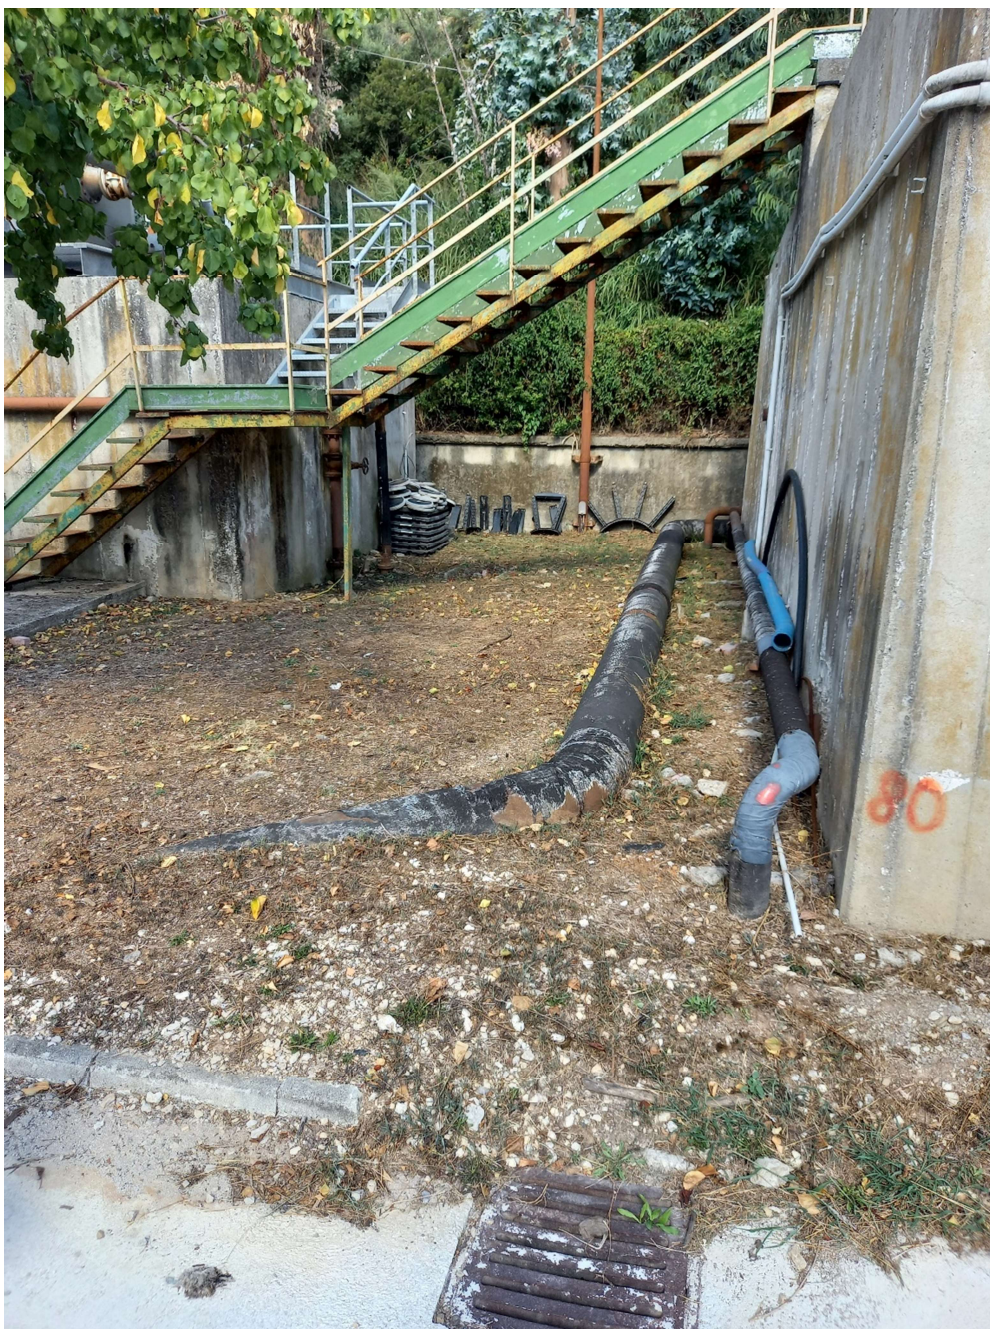
Figura 9: 2 – Pre-trattamenti

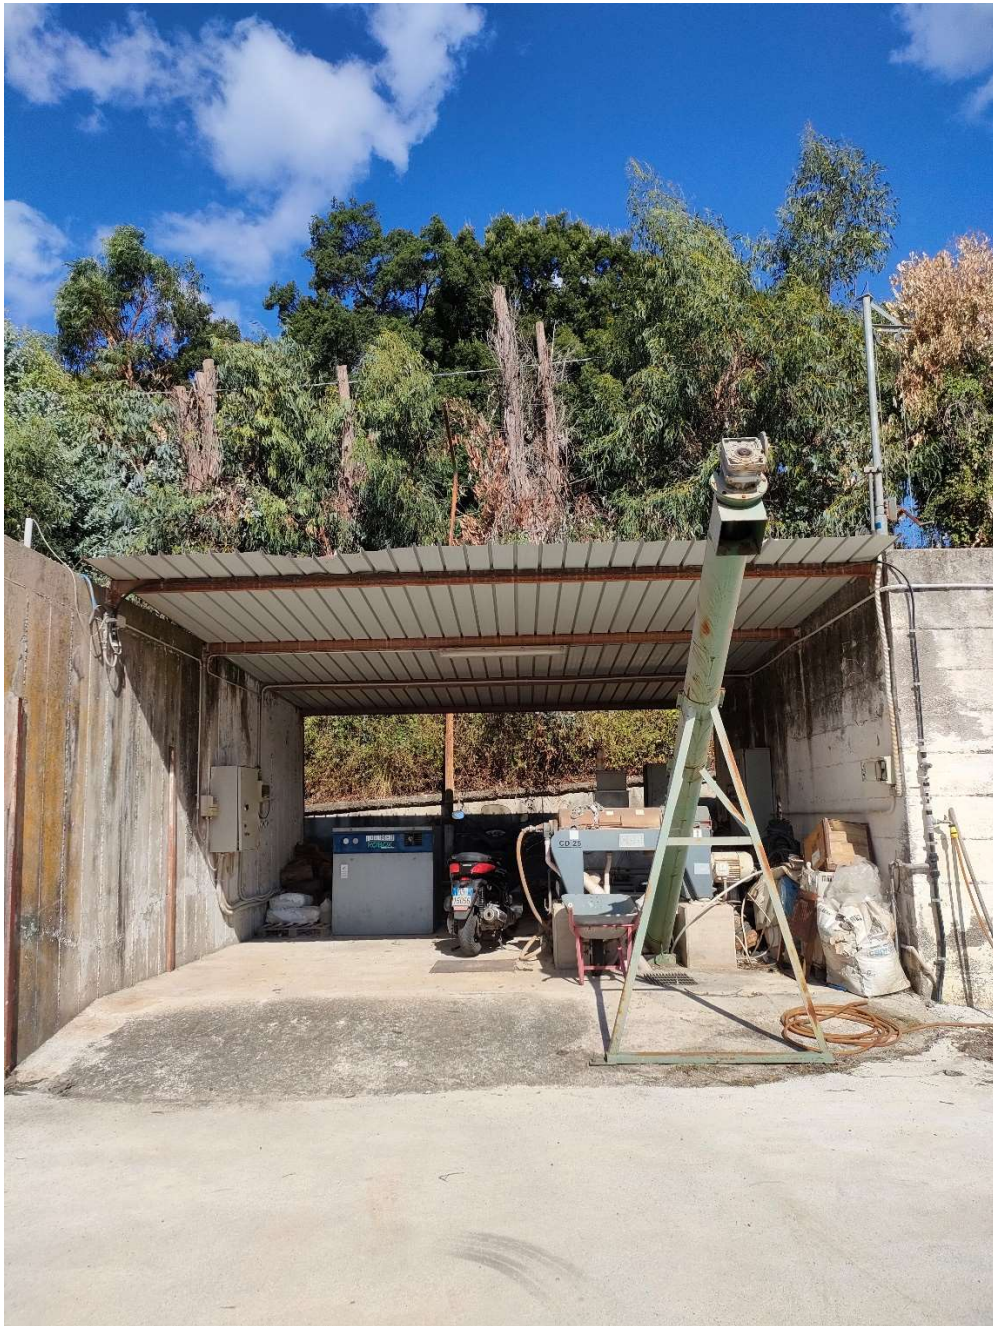
Figura 10: 3 – Tettoia disidratazione fanghi

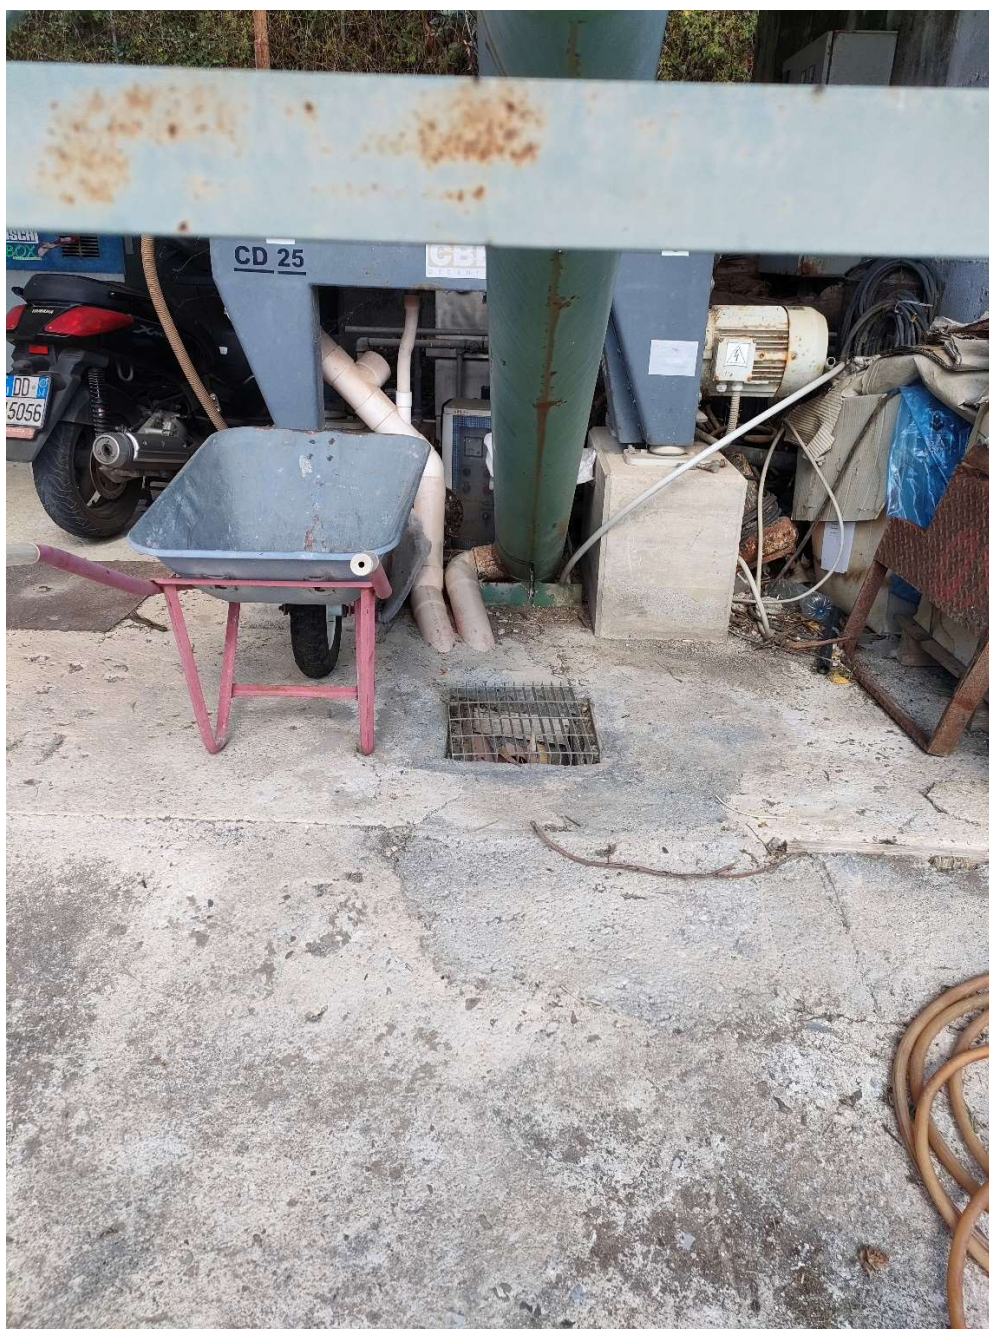
Figura 11: 4 – Pozzetto dreni platea disidratazione

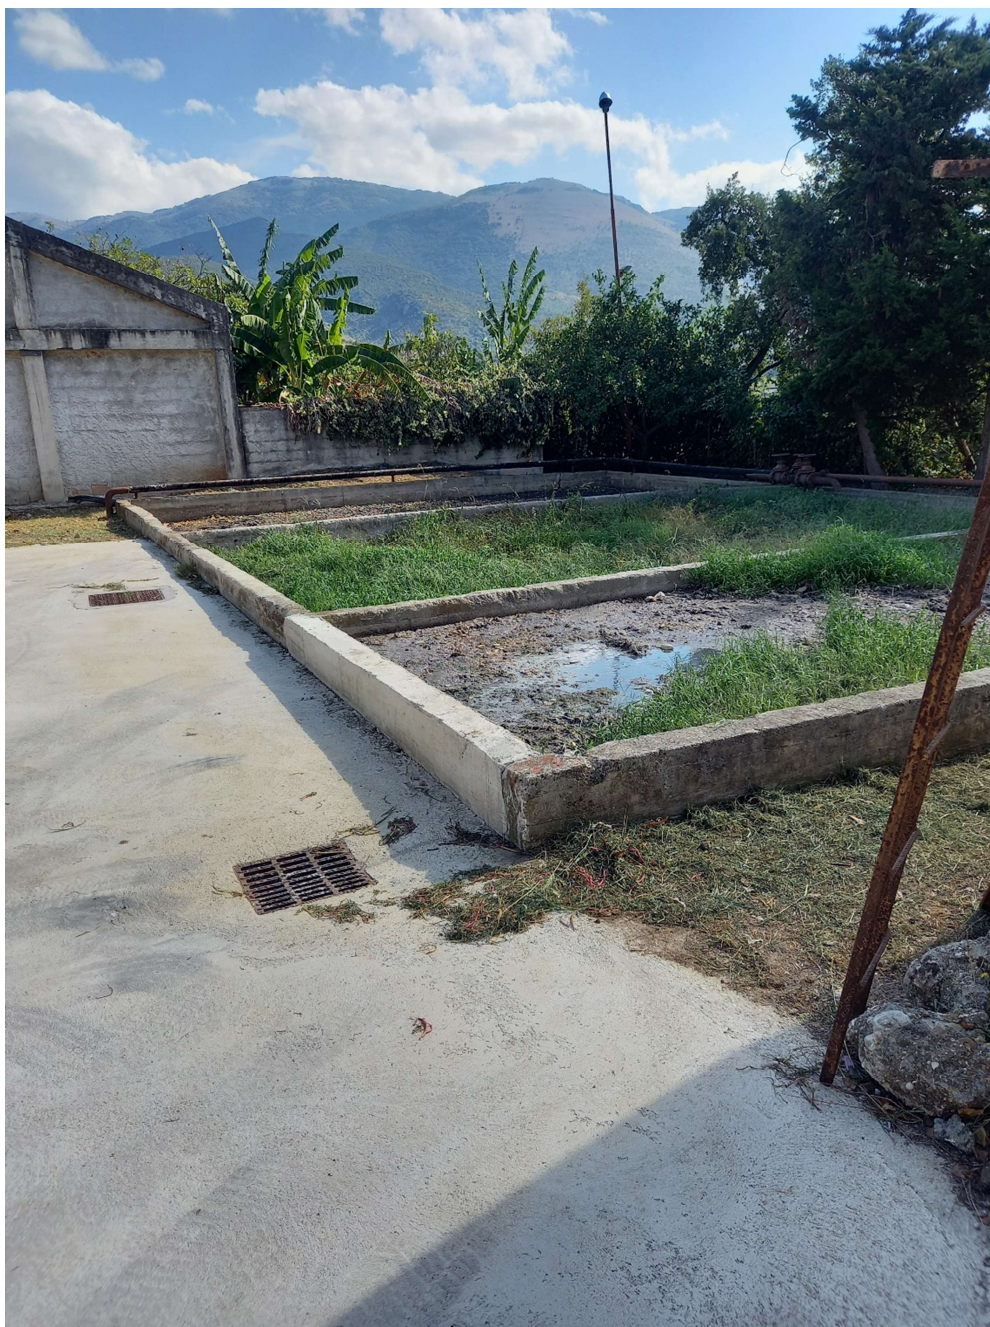
Figura 12: 5 – Letti di essiccamento

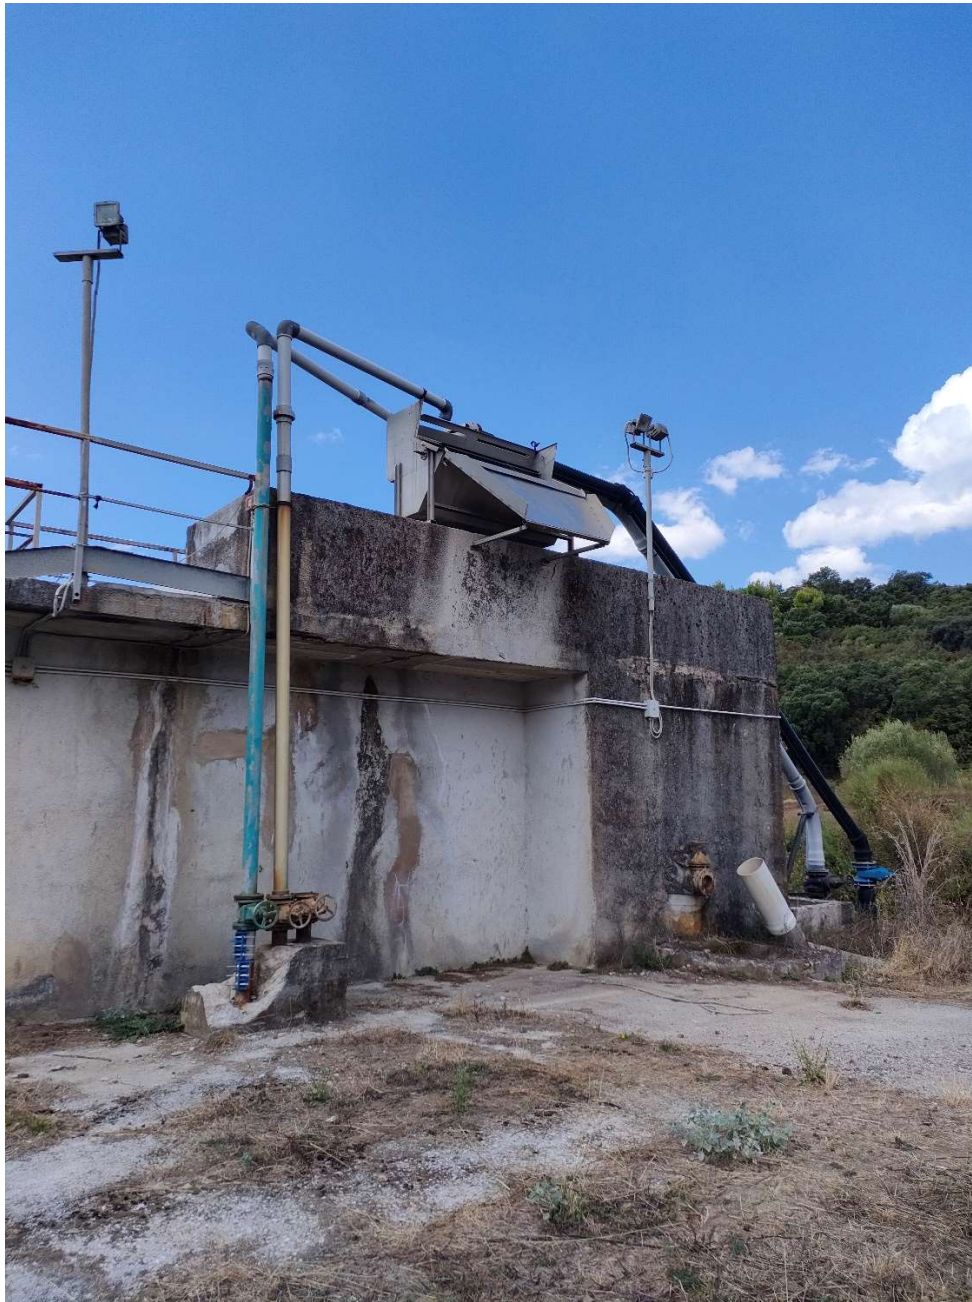
Figura 14: 1 – Pre-trattamenti

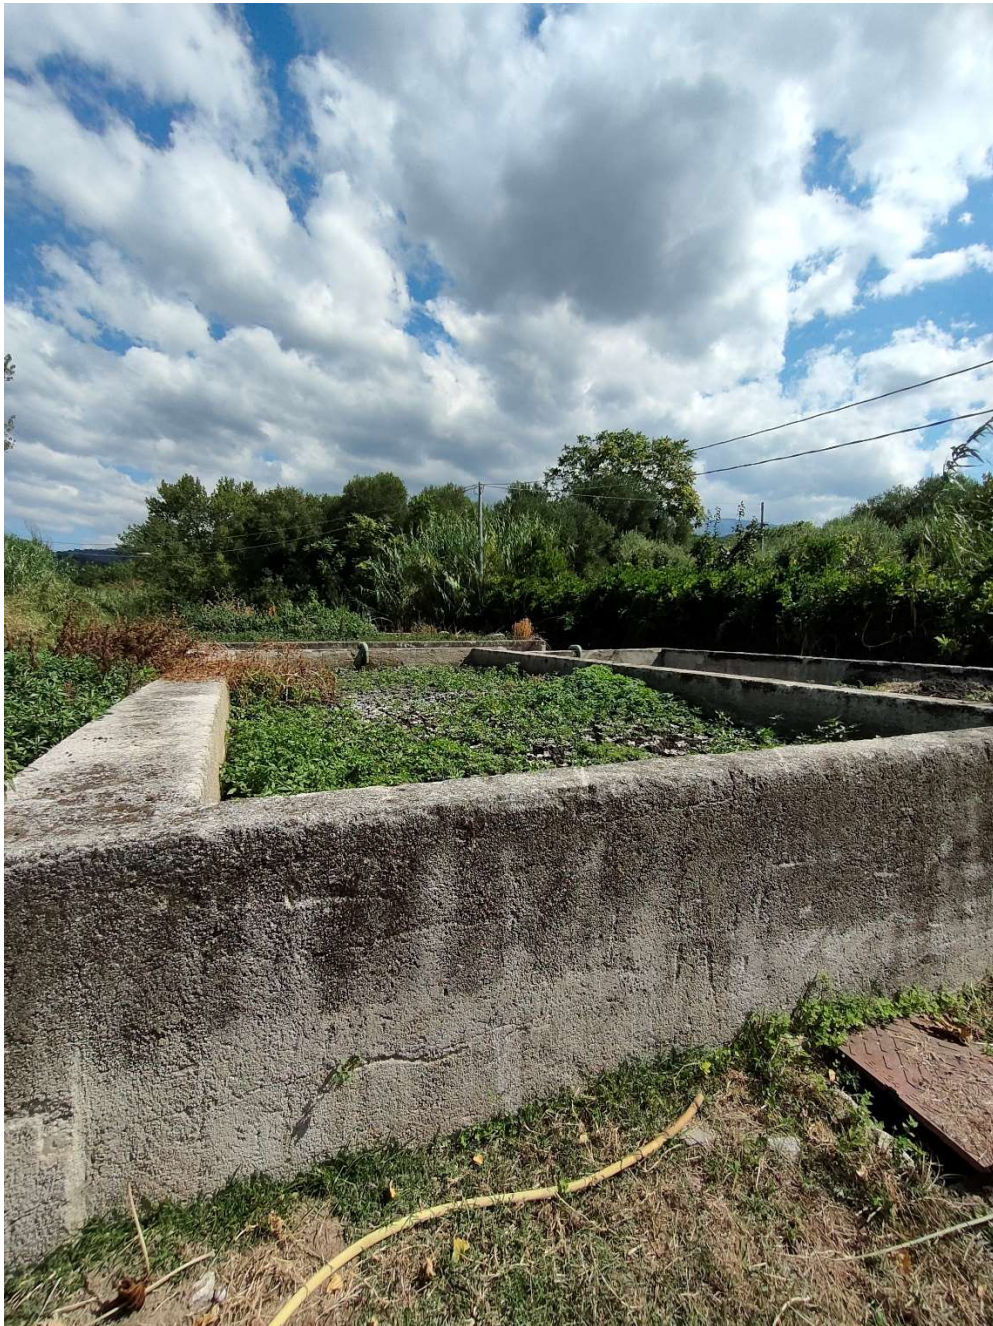
Figura 15: 2 – Letti di essiccamento

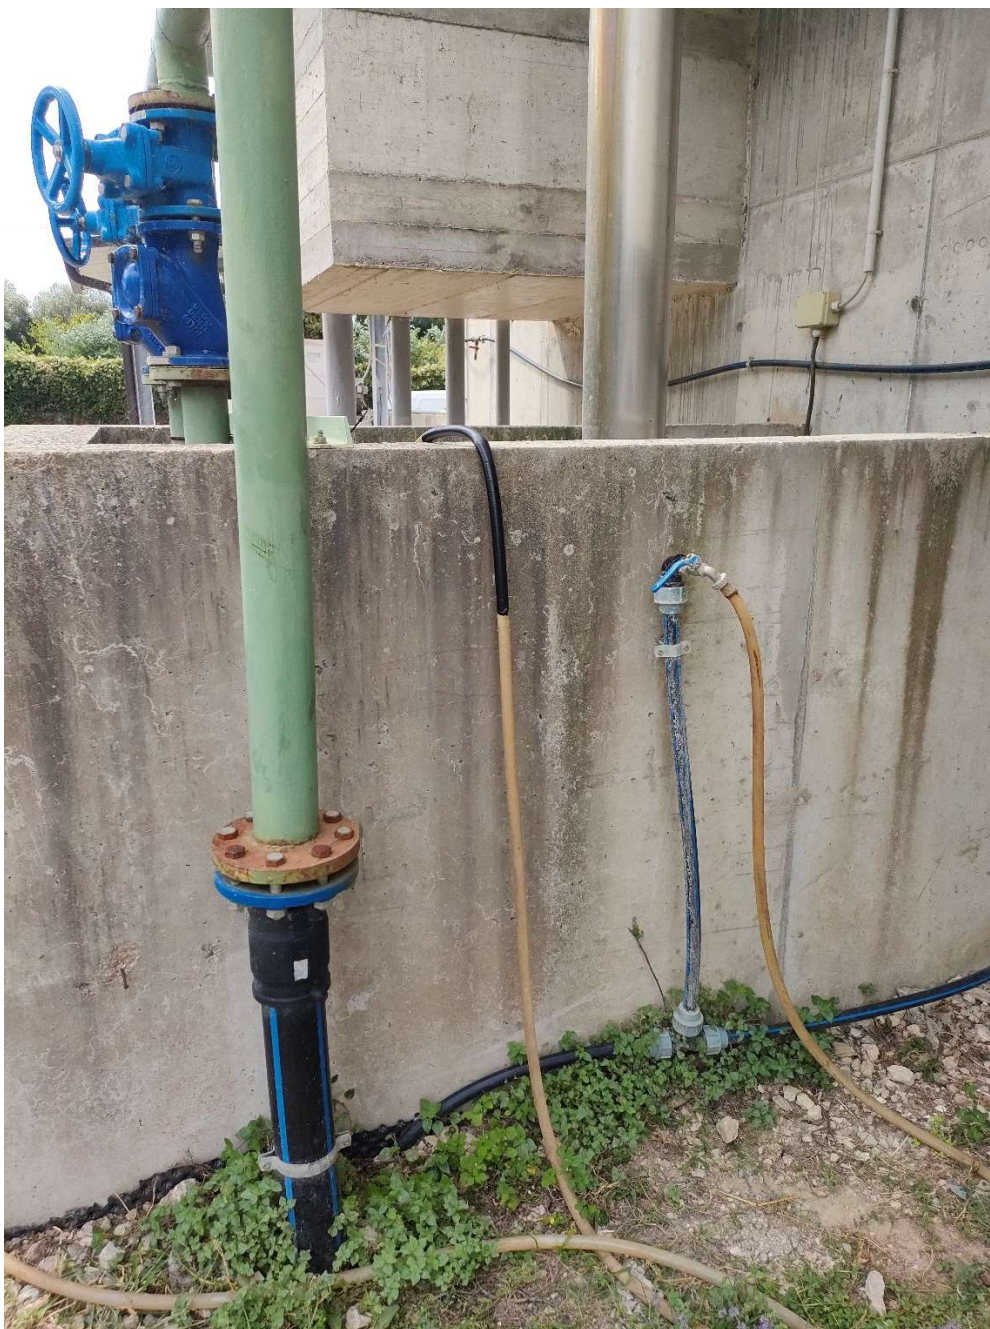
Figura 16: 3 – Pozzetto fanghi di supero e mandata ai letti di essiccamento

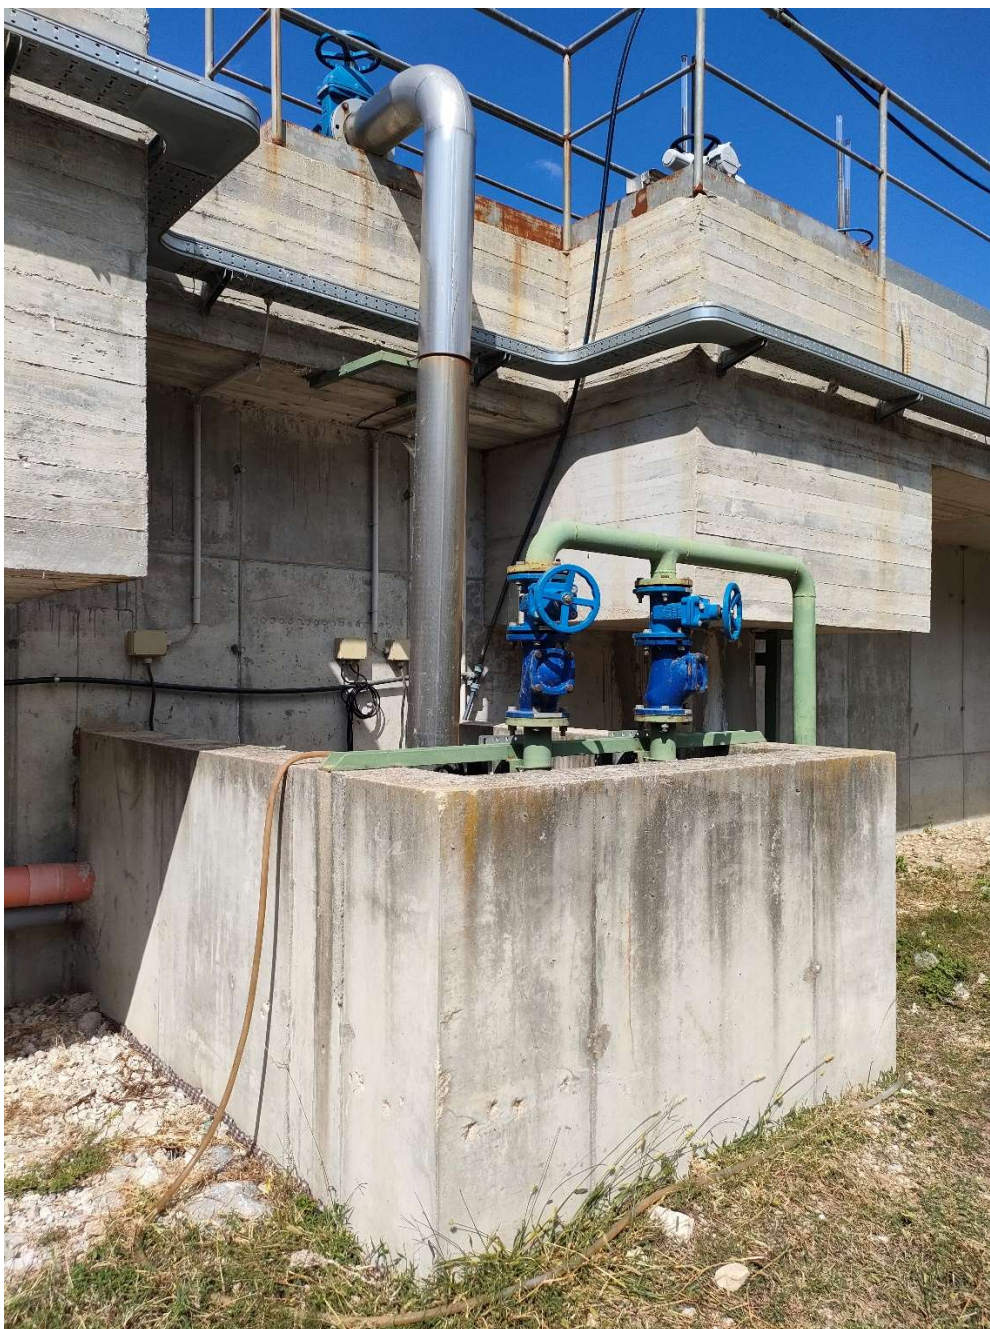
Figura 17: 4 – Pozzetto fanghi di supero

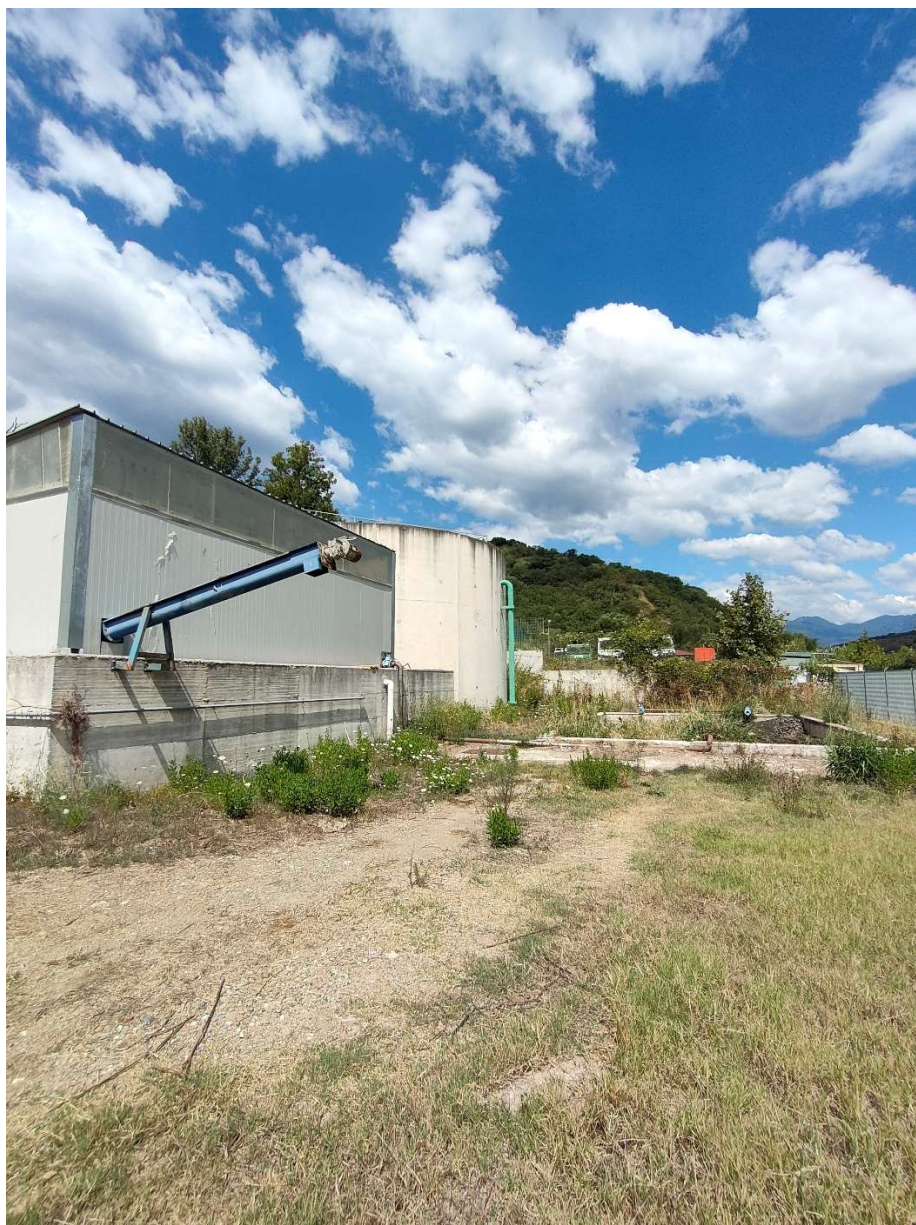
Figura 19: 1 – Coclea fanghi disidratati e letti di essiccamento

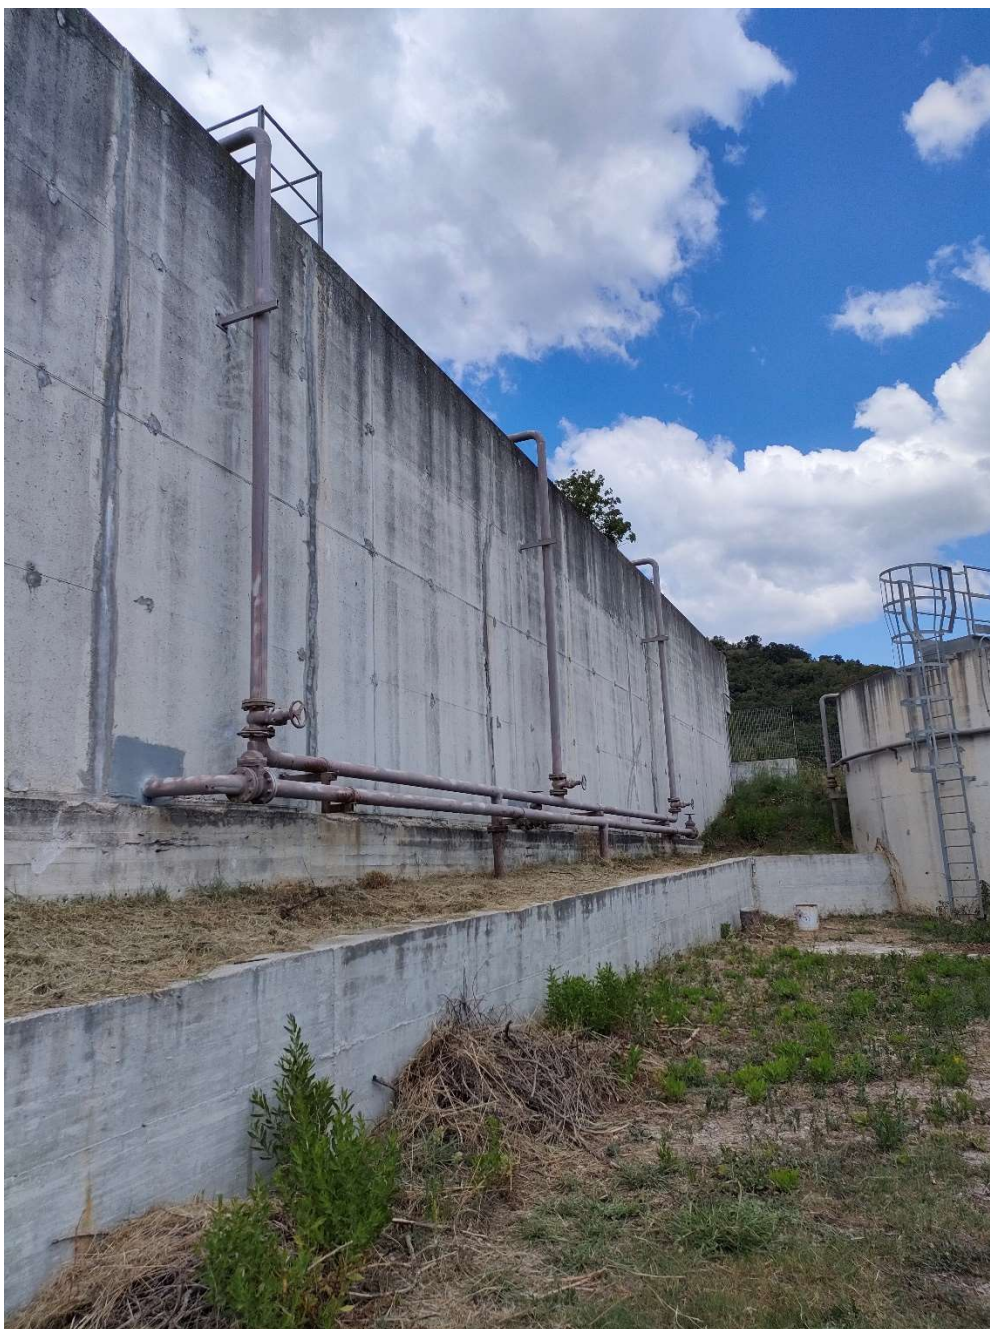
Figura 20: 2 – Comparto di digestione aerobica

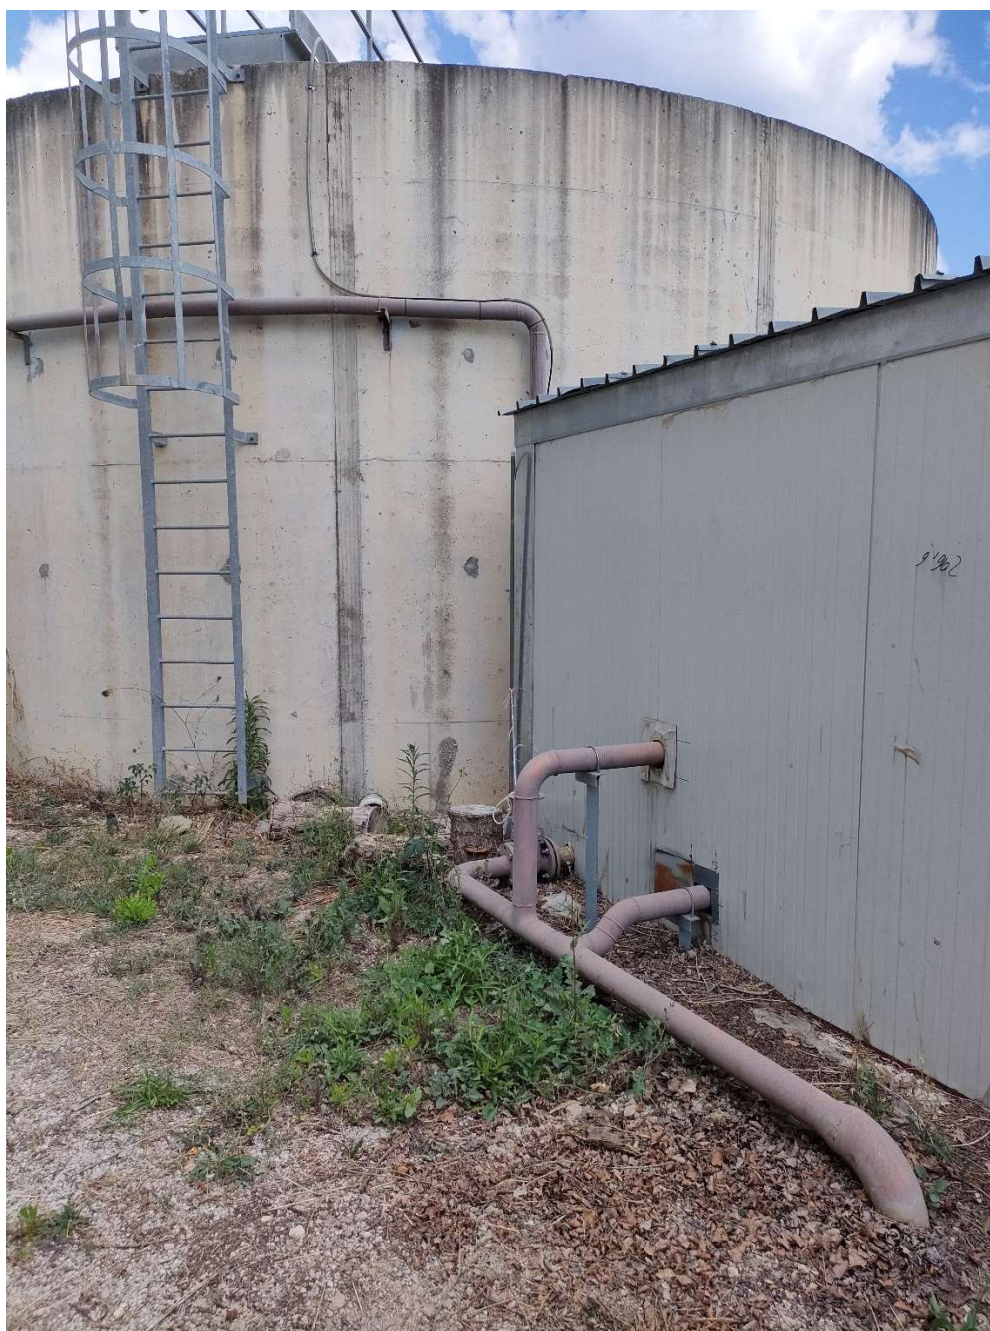
Figura 21: 3 – Ispessitore statico e mandate a locale disidratazione (dismesso)
