AVVISO M2C.1.1 I 1.1 - Linea d'Intervento C
"Ammodernamento (anche con ampliamento di impianti esistenti) e realizzazione di nuovi impianti innovativi di trattamento/riciclaggio per lo smaltimento di materiali assorbenti ad uso personale (PAD), i fanghi di acque reflue, i rifiuti di pelletteria e i rifiuti tessili"
REALIZZAZIONE ESSICCATORE FANGHI DI DEPURAZIONE LOCALITÀ CASAL VELINO GIÀ LOCALITÀ OMIGNANO SCALO

PROGETTO DEFINITIVO

ELABORATO	Documentazione fotografica	SCALA
D-R-210-50

DATA
11/2023
Revisione 0 - Emissione

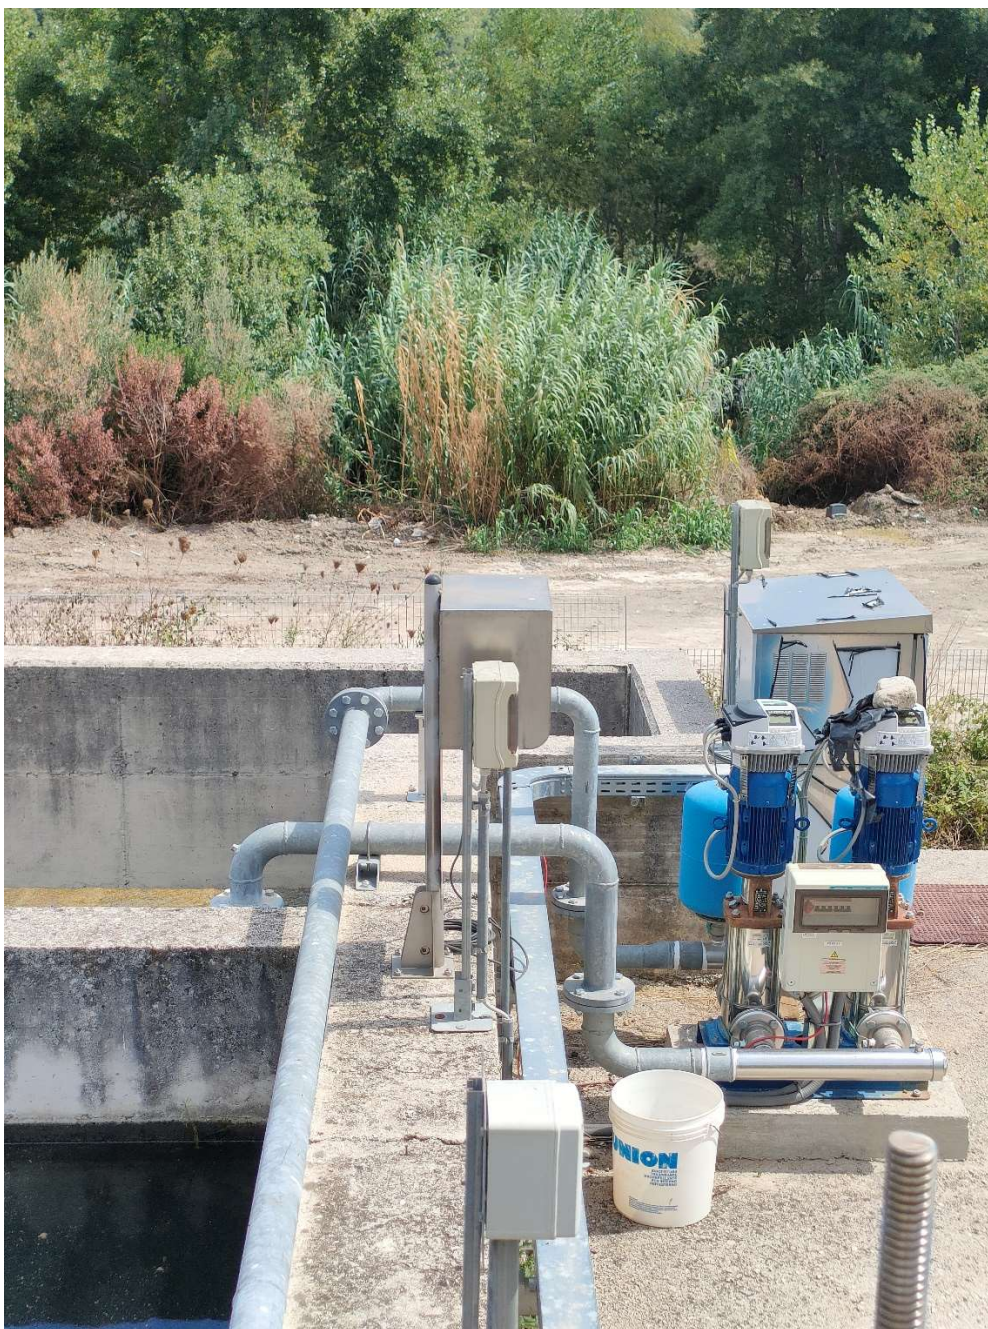
Figura 22: 4 – Gruppo di pressurizzazione con aspirazione e inverter non funzionanti

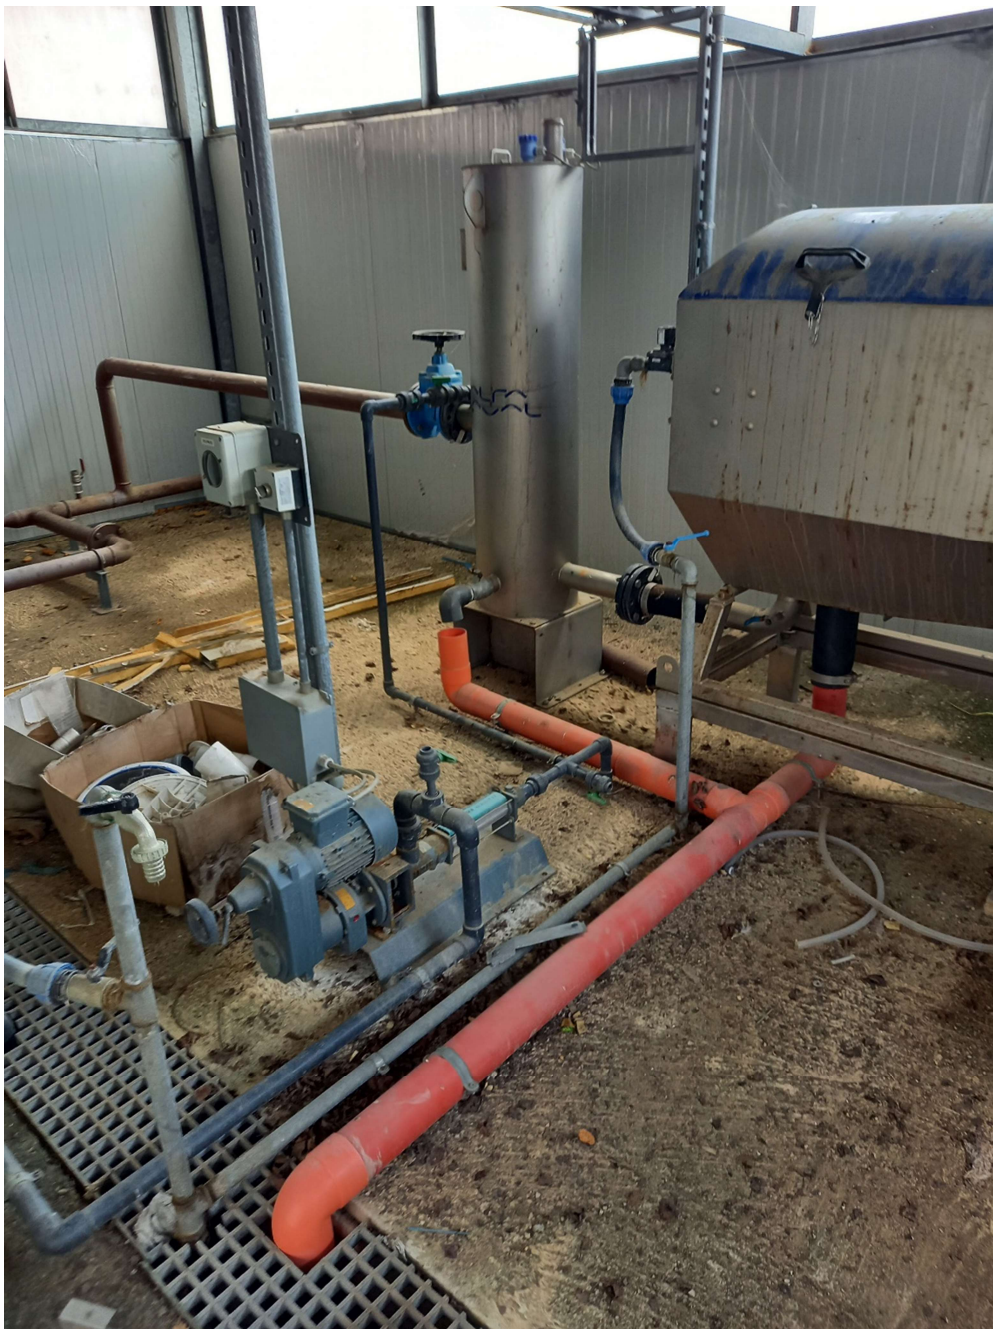
Figura 23: 5 – Locale disidratazione (non utilizzato)

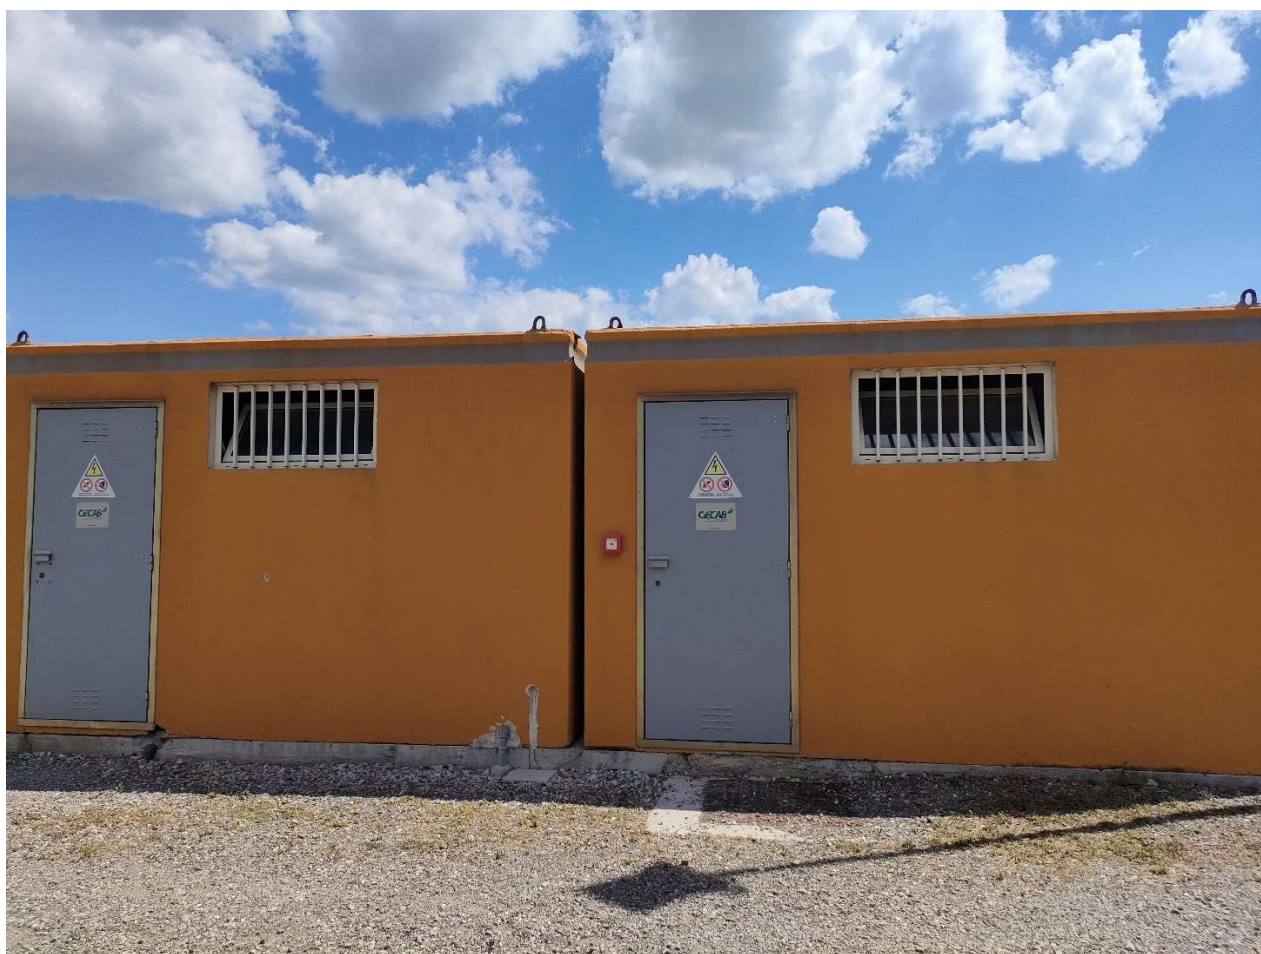
Figura 24: 6 – Locali quadri elettrici

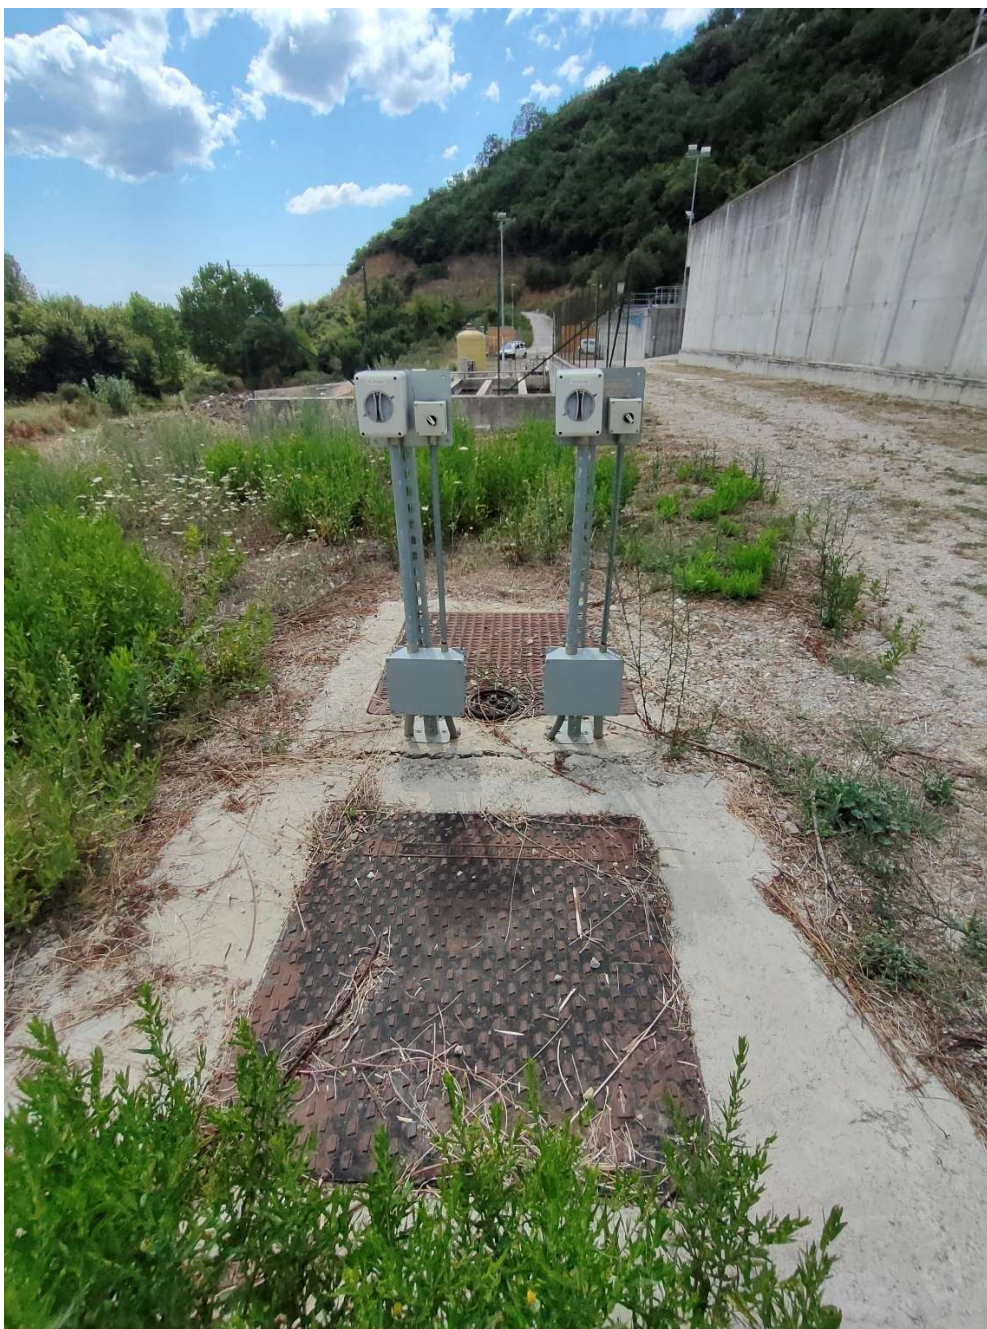
Figura 25: 7 – Pozzetto raccolta e sollevamento dreni

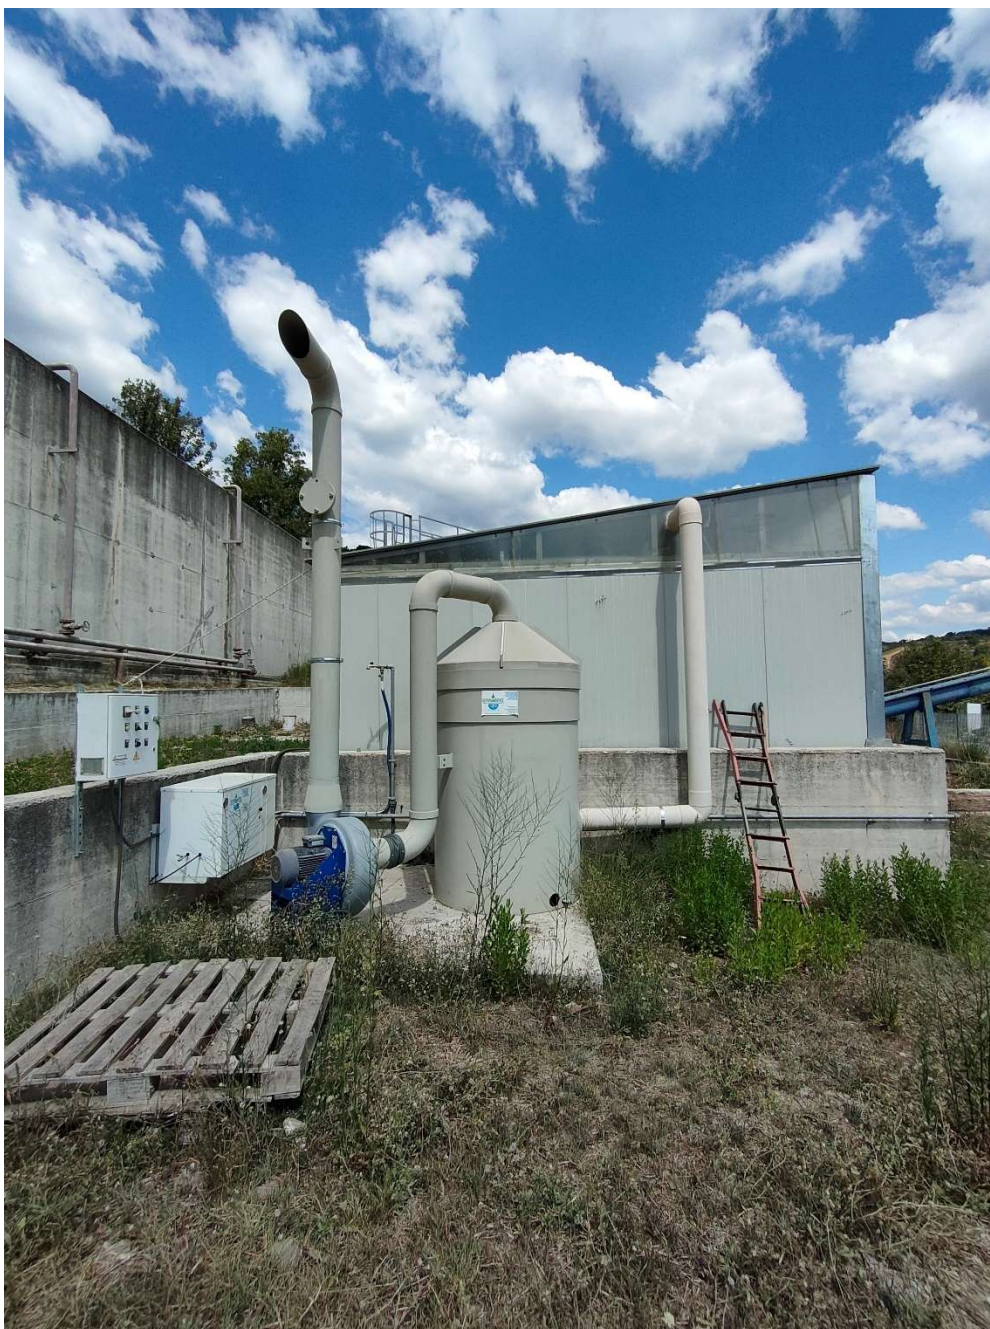
Figura 26: 8 – Scrubber locale disidratazione

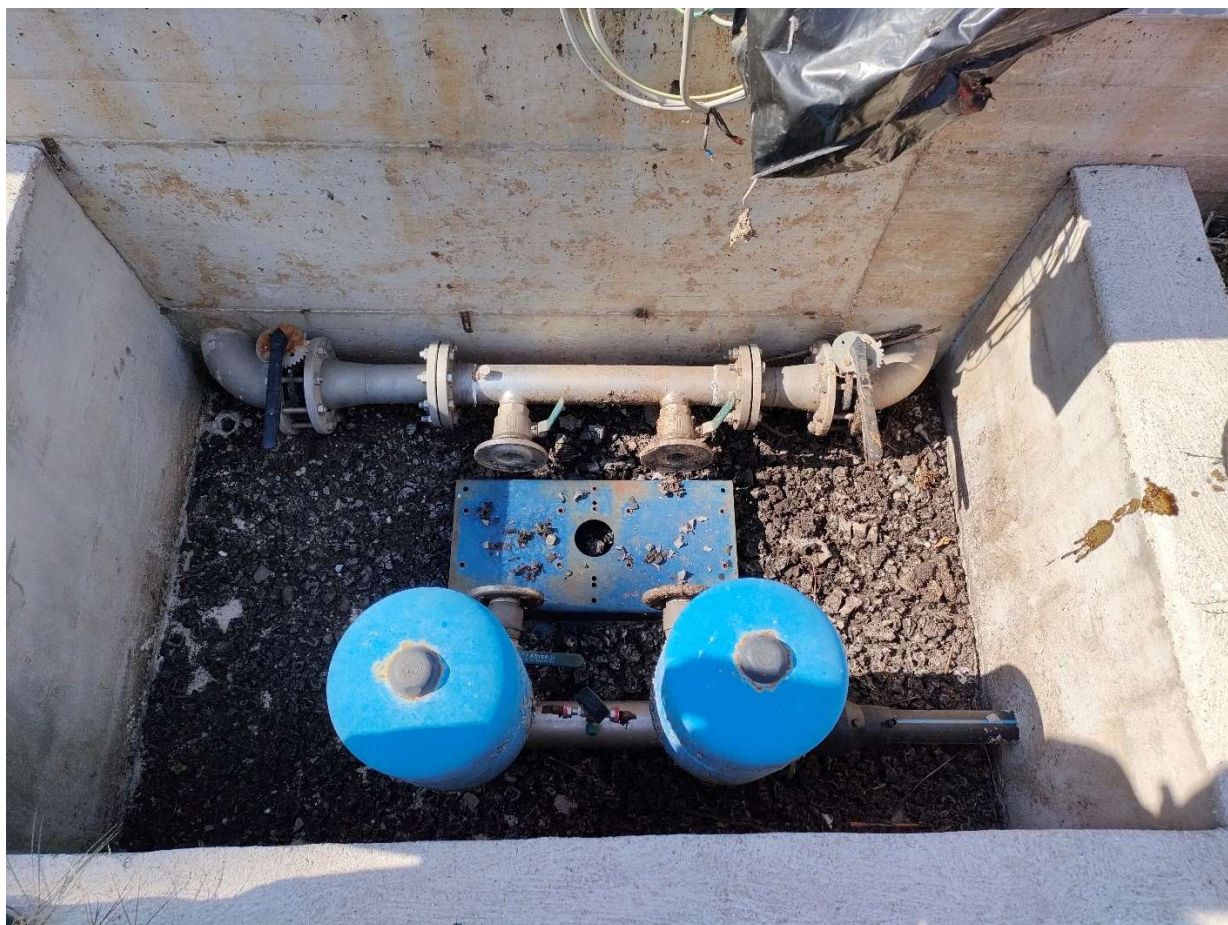
Figura 28: 1 – Predisposizione gruppo di pressurizzazione

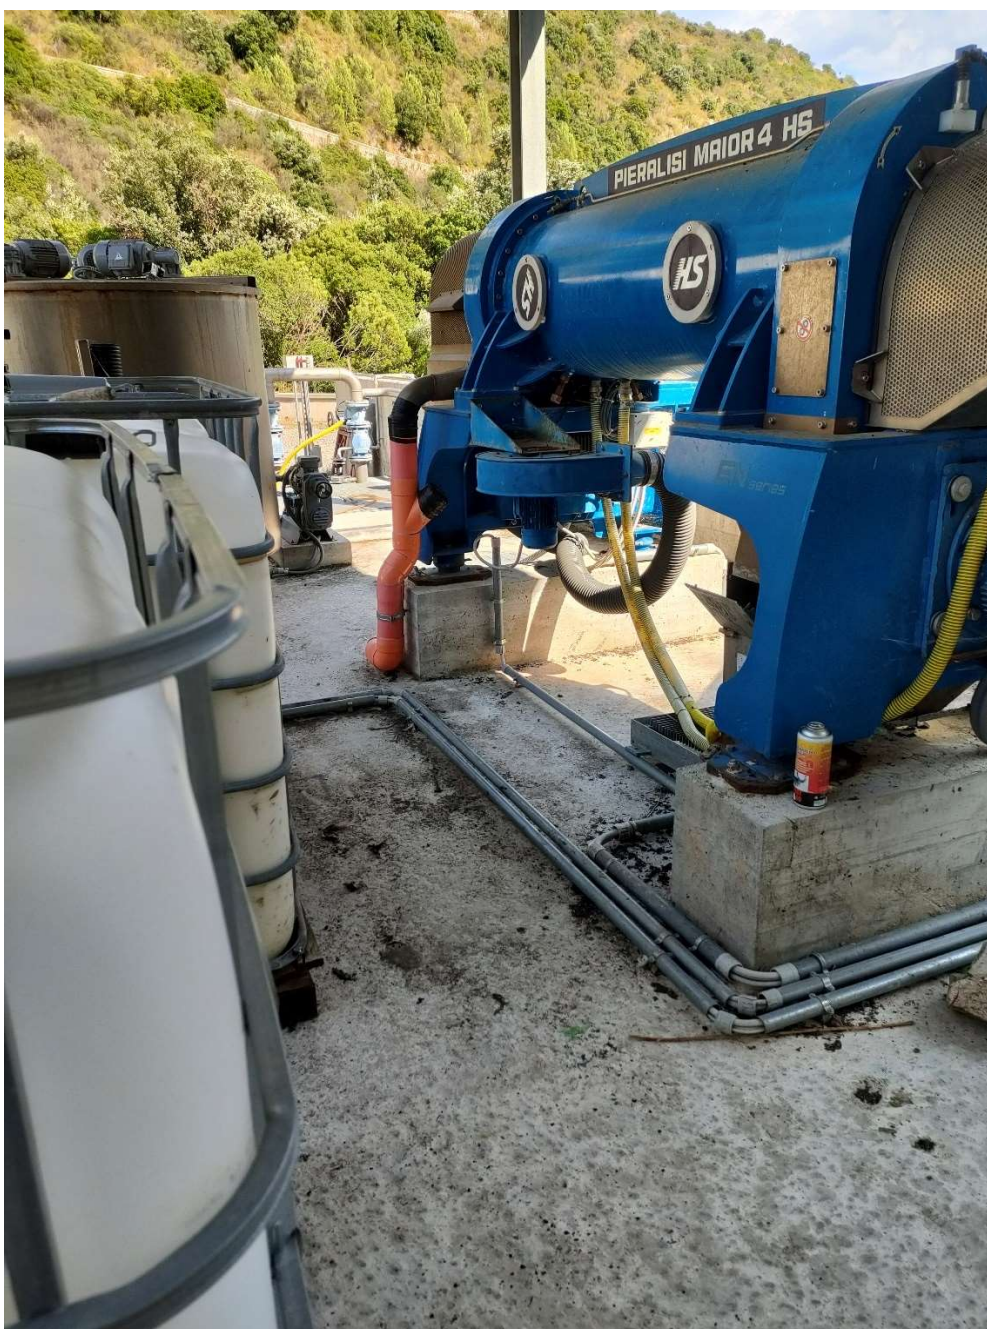
Figura 29: 2 – Centrifuga per disidratazione fanghi

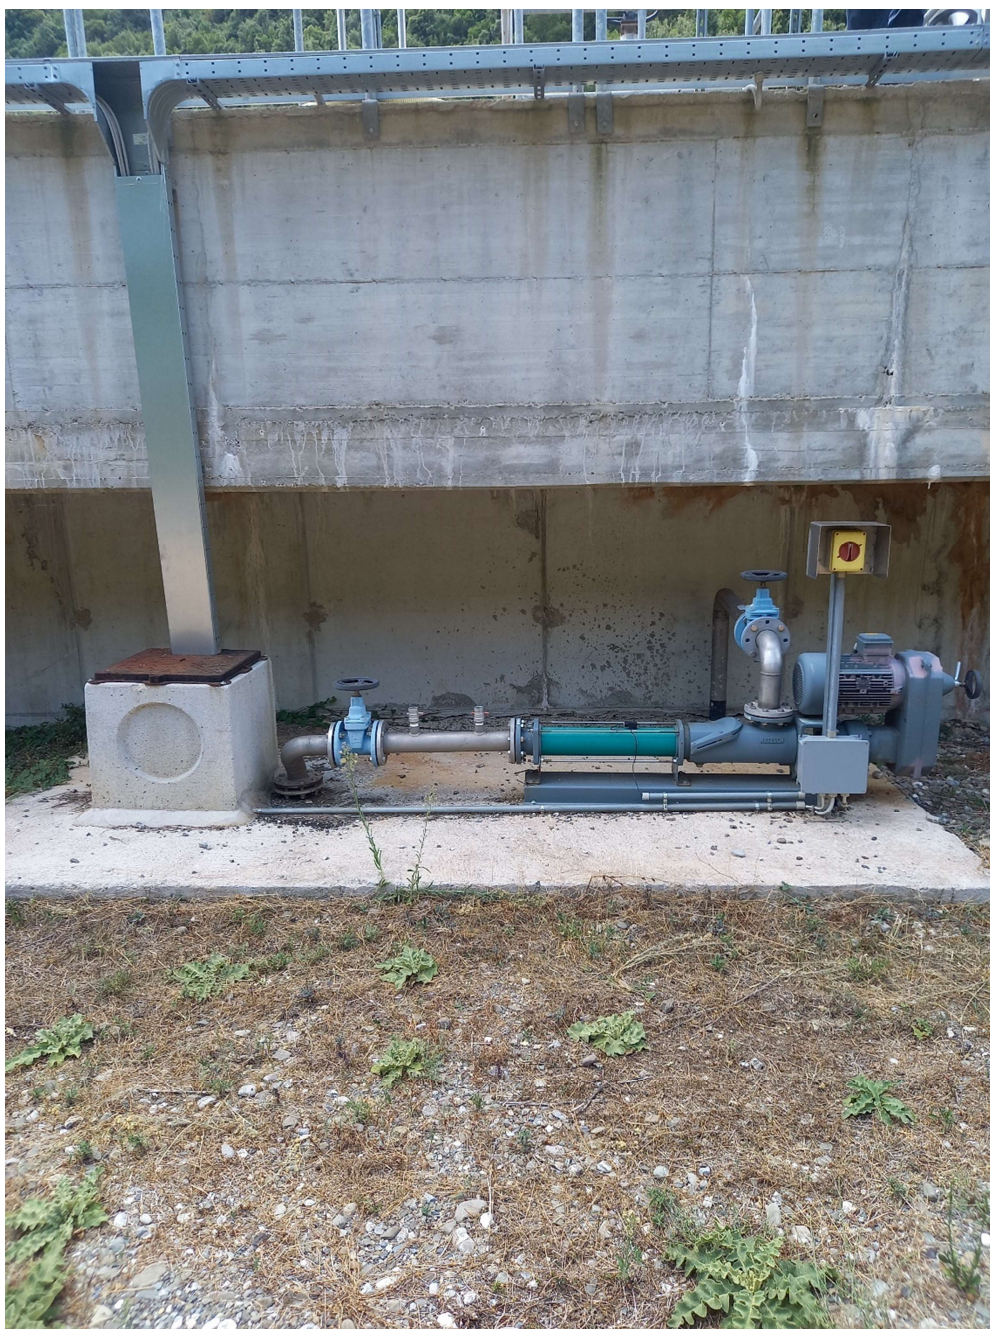
Figura 30: 3 – Pompa di alimentazione fanghi alla centrifuga

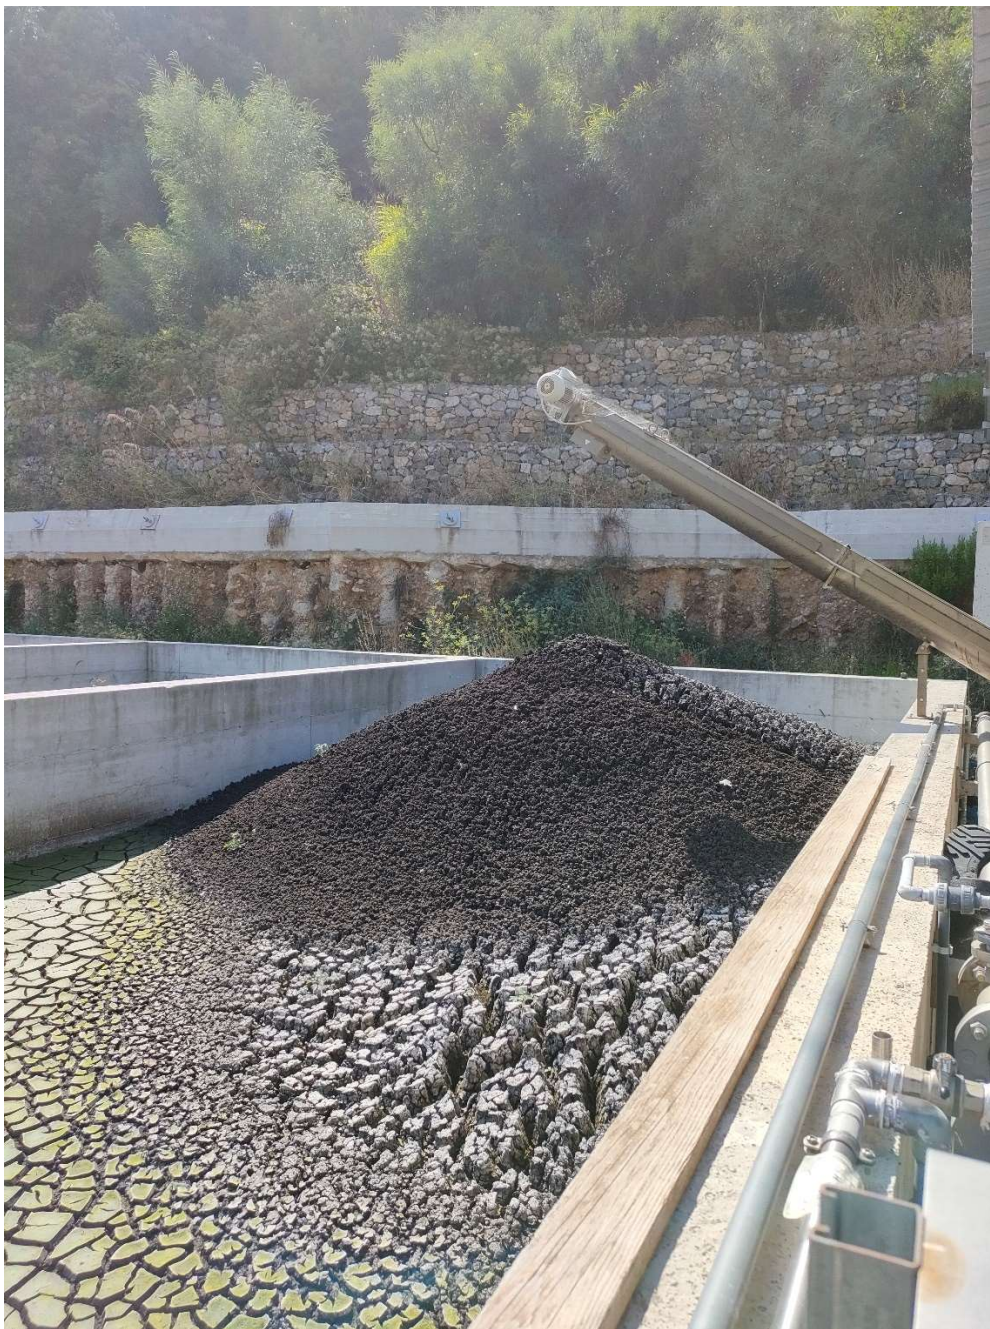
Figura 31: 4 – Letti di essiccamento fanghi

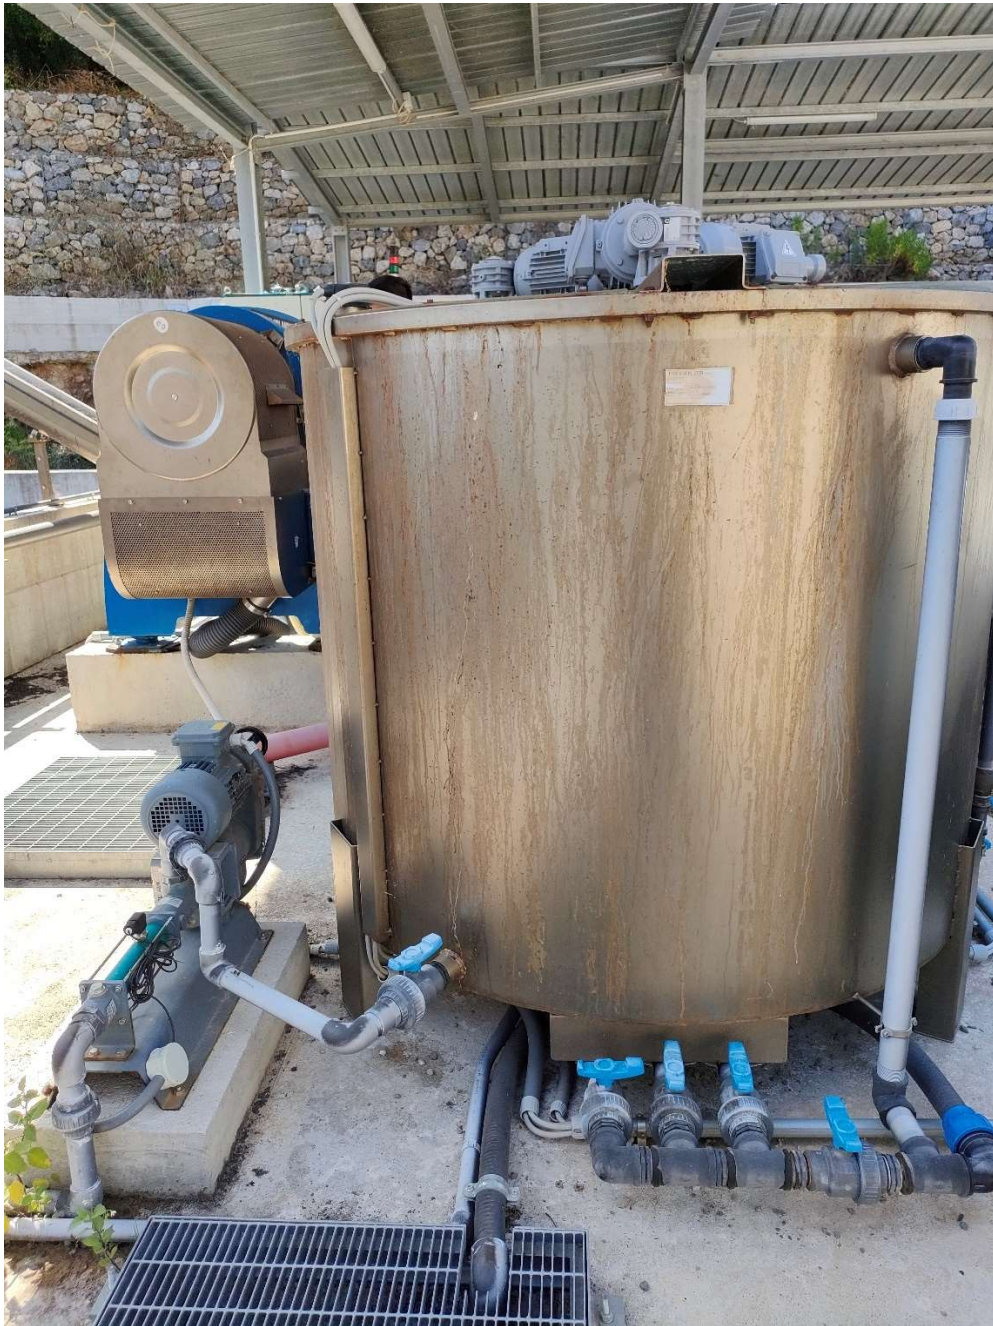
Figura 32: 5 – Polipreparatore automatico

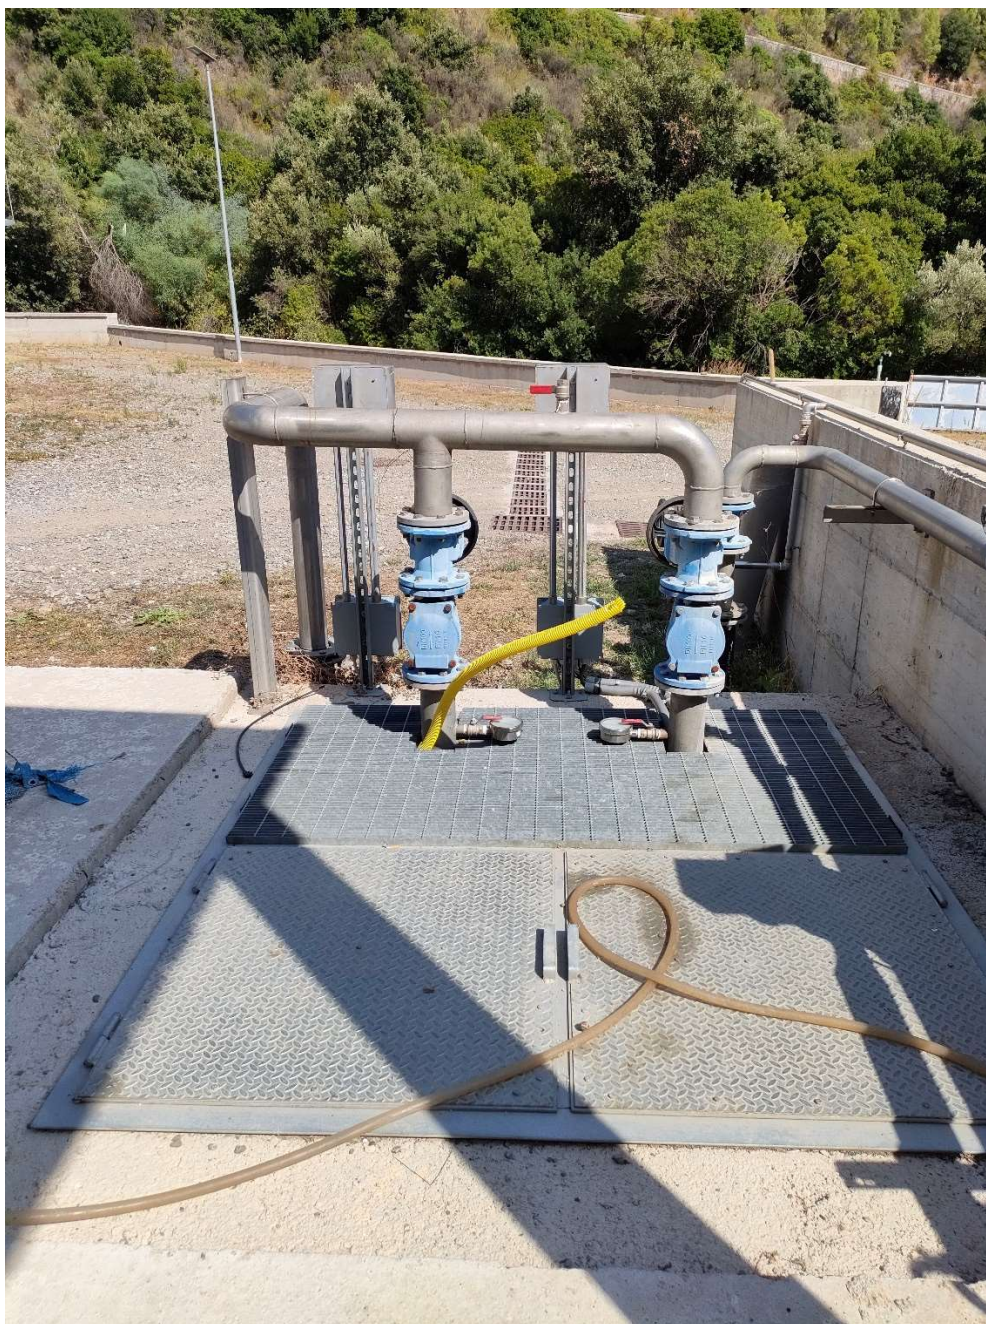
Figura 33: 6 – Pozzetto accumulo e rilancio acque di drenaggio e acque madri

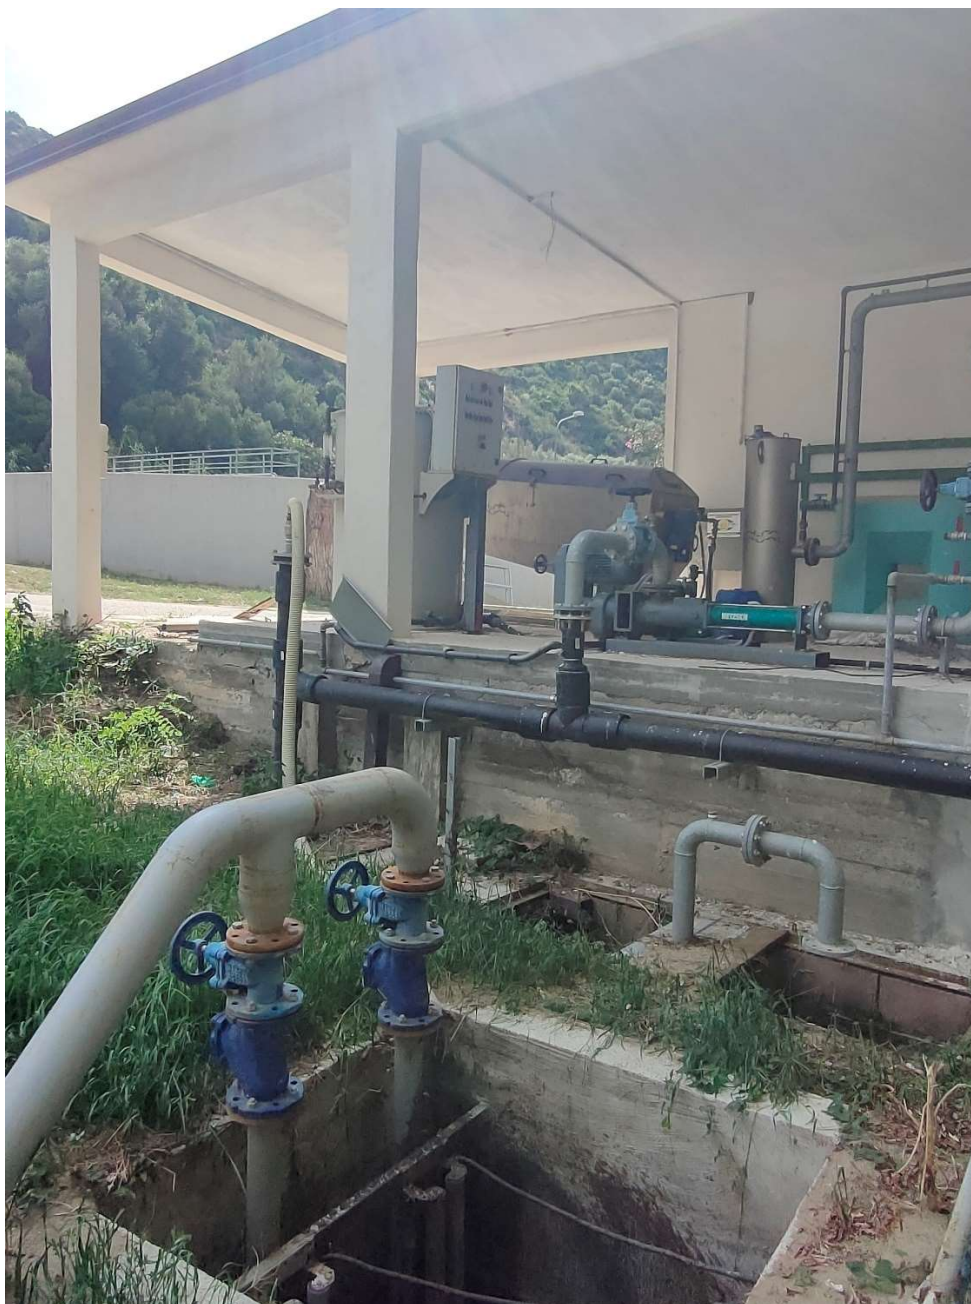
Figura 35: 1 – Pozzetto accumulo e rilancio dreni, surmatanti e acque madri

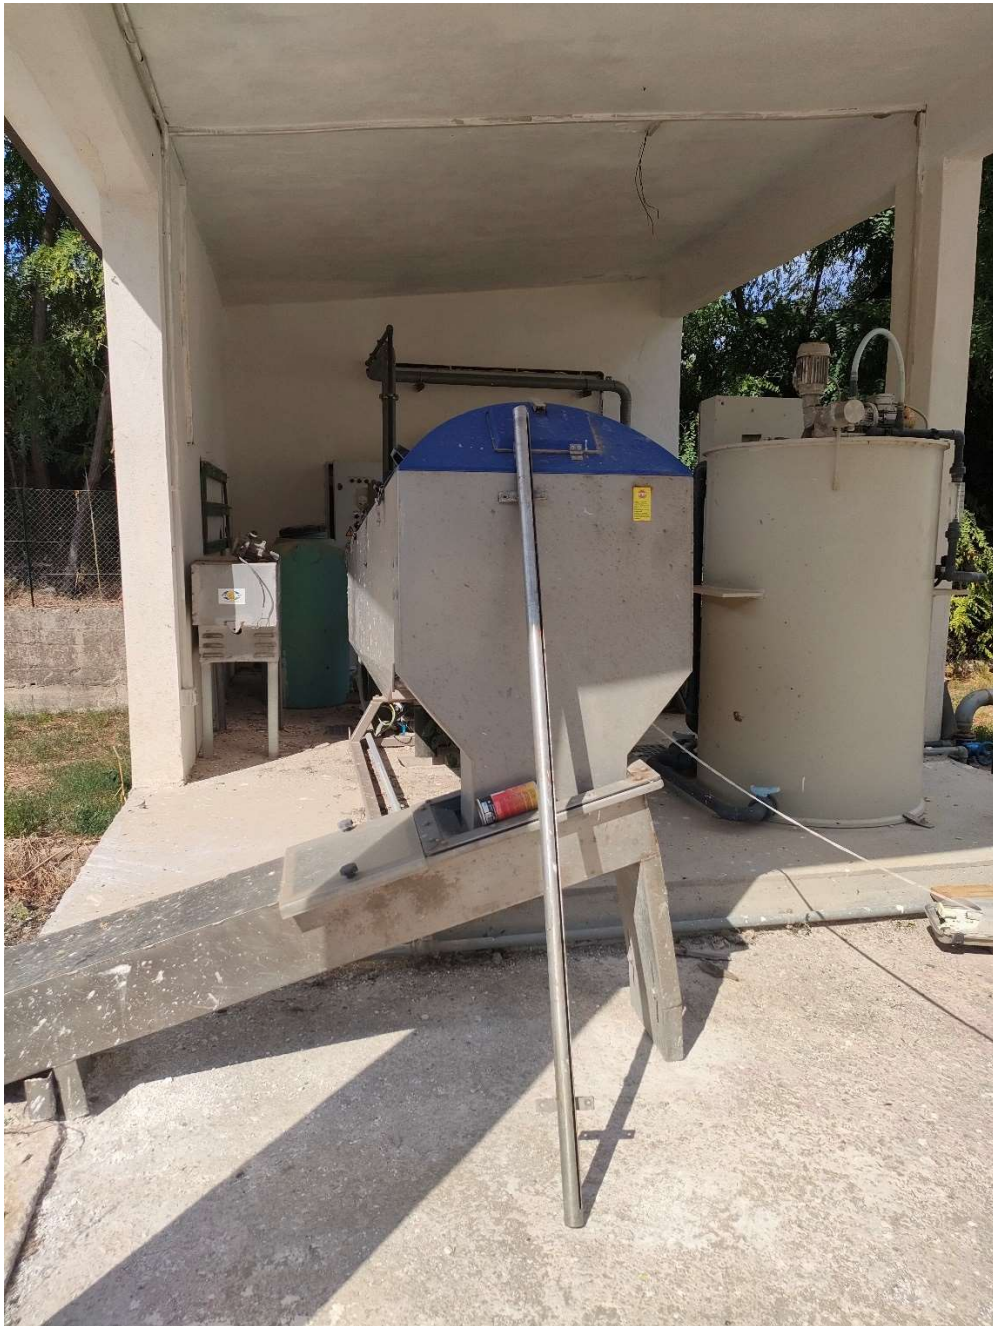
Figura 36: 2 – Centrifuga fuori servizio

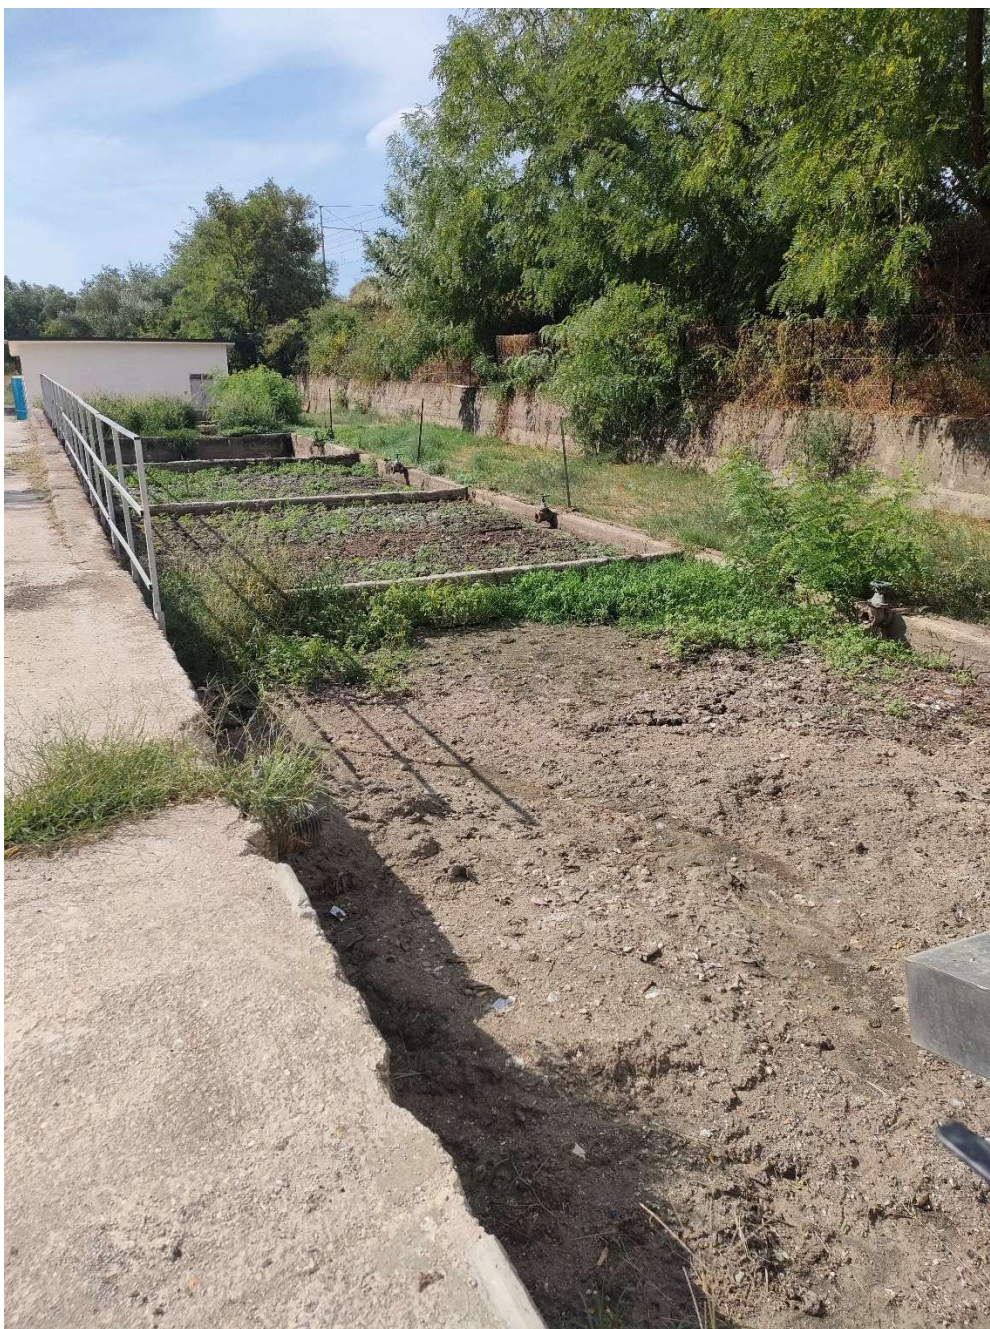
Figura 37: 3 – Letti di essiccamento

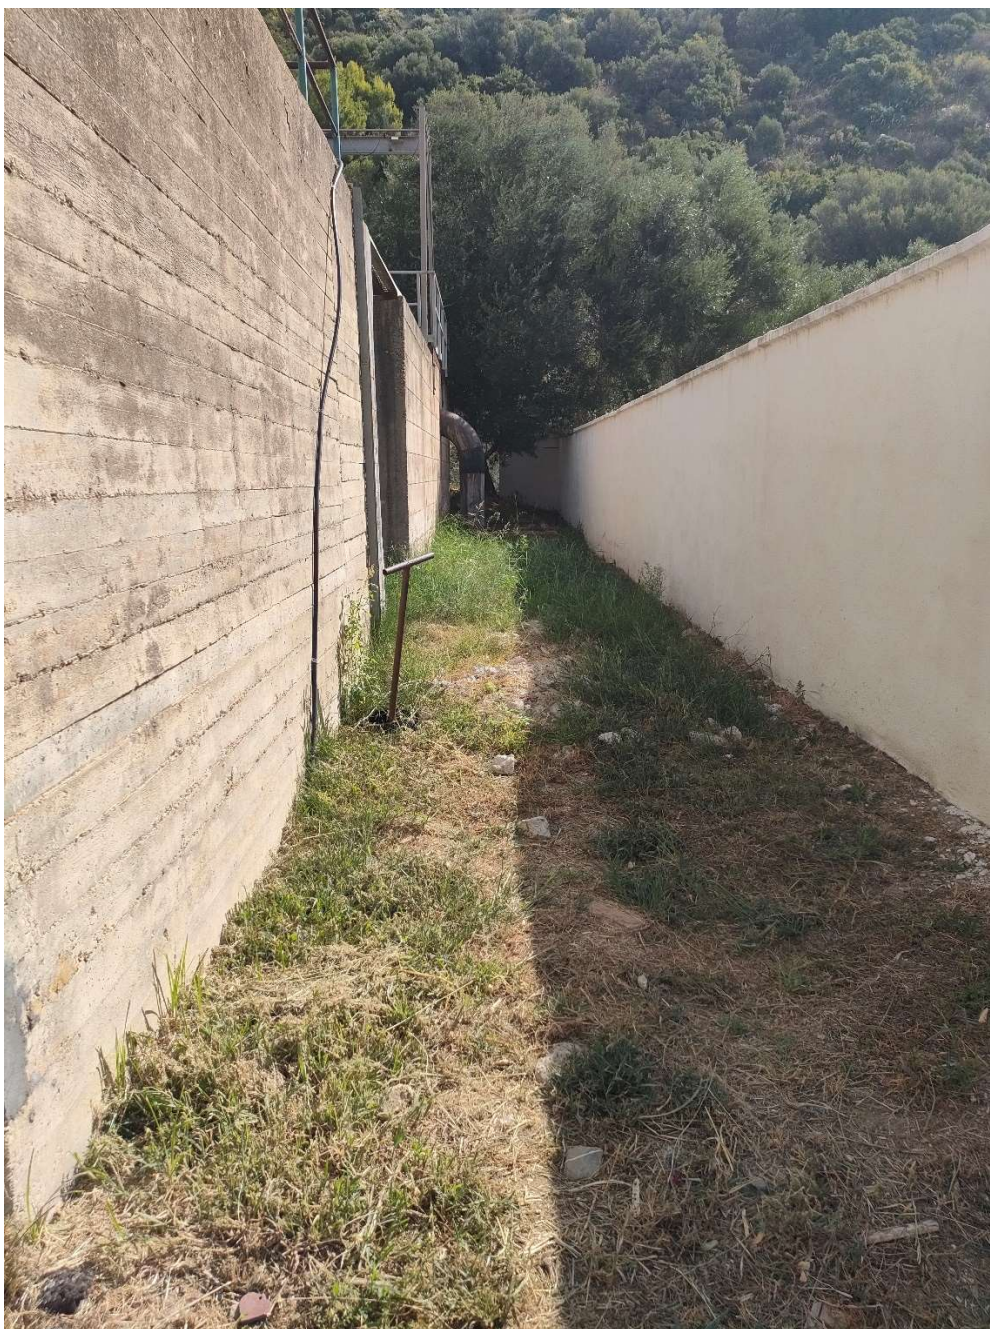
Figura 38: 4 – Comparto di disinfezione e area per nuovo gruppo di pressurizzazione

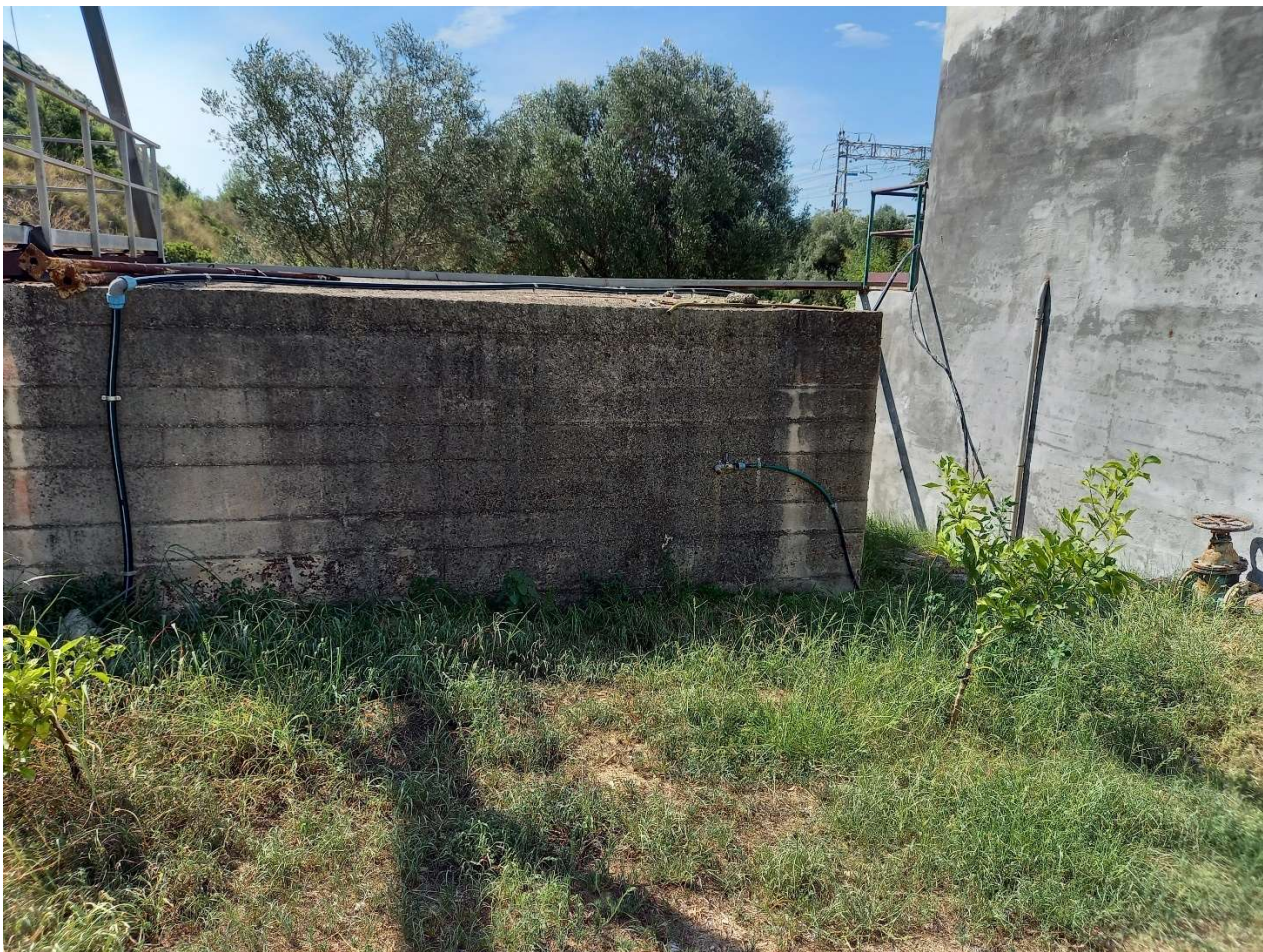
Figura 39: 5 – Stacco acqua tecnica

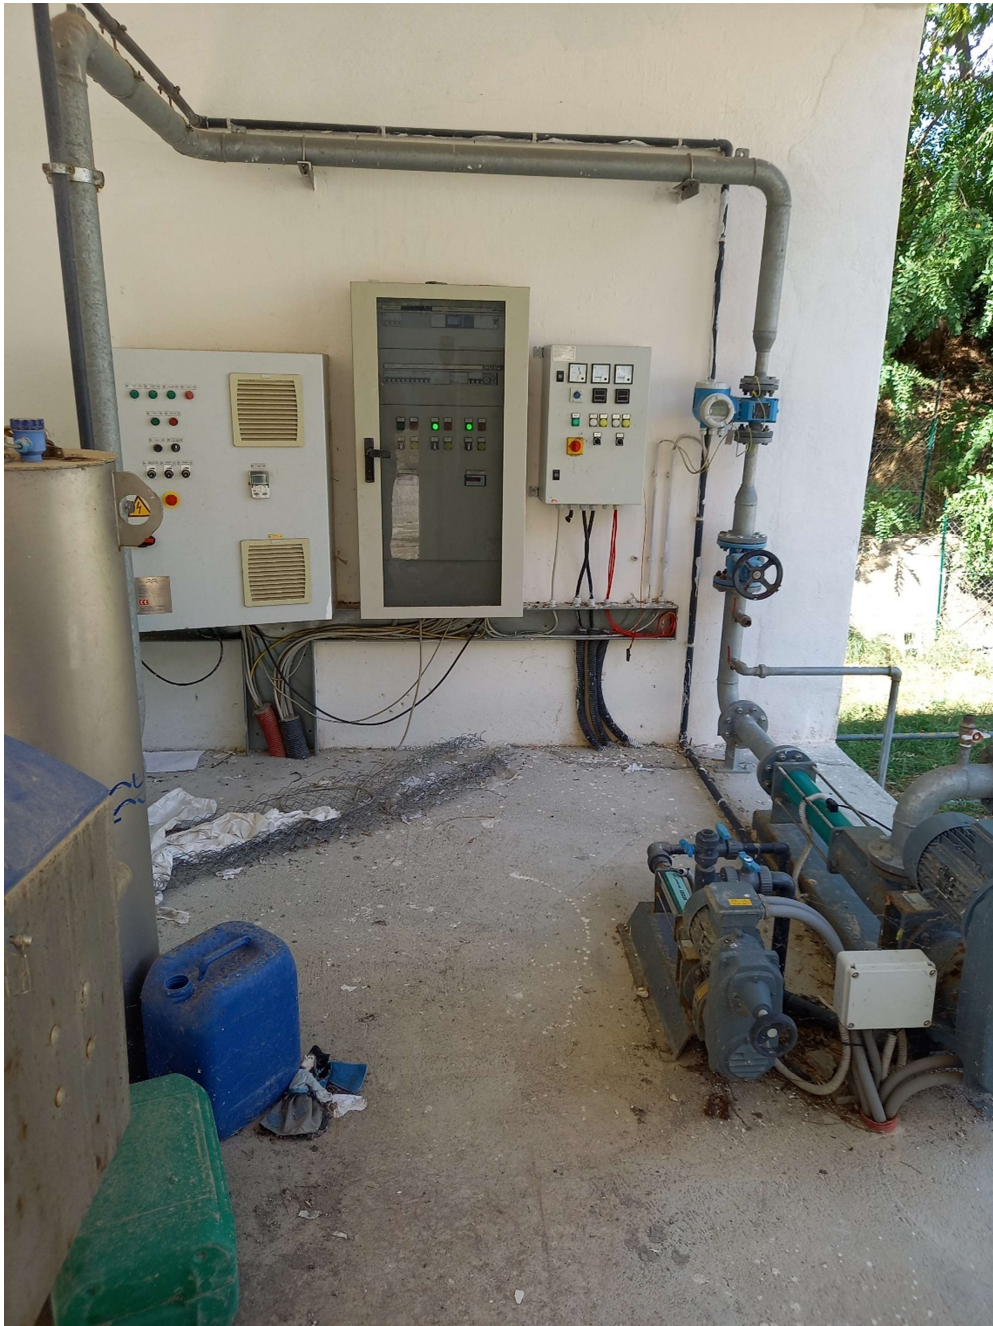
Figura 40: 6 – Quadri elettrici disidratazione
