AVVISO M2C.1.1 I 1.1 - Linea d'Intervento C
"Ammodernamento (anche con ampliamento di impianti esistenti) e realizzazione di nuovi impianti innovativi di trattamento/riciclaggio per lo smaltimento di materiali assorbenti ad uso personale (PAD), i fanghi di acque reflue, i rifiuti di pelletteria e i rifiuti tessili"
REALIZZAZIONE ESSICCATORE FANGHI DI DEPURAZIONE LOCALITÀ CASAL VELINO GIÀ LOCALITÀ OMIGNANO SCALO

PROGETTO DEFINITIVO

ELABORATO	Documentazione fotografica	SCALA
D-R-210-50

DATA
11/2023
Revisione 0 - Emissione

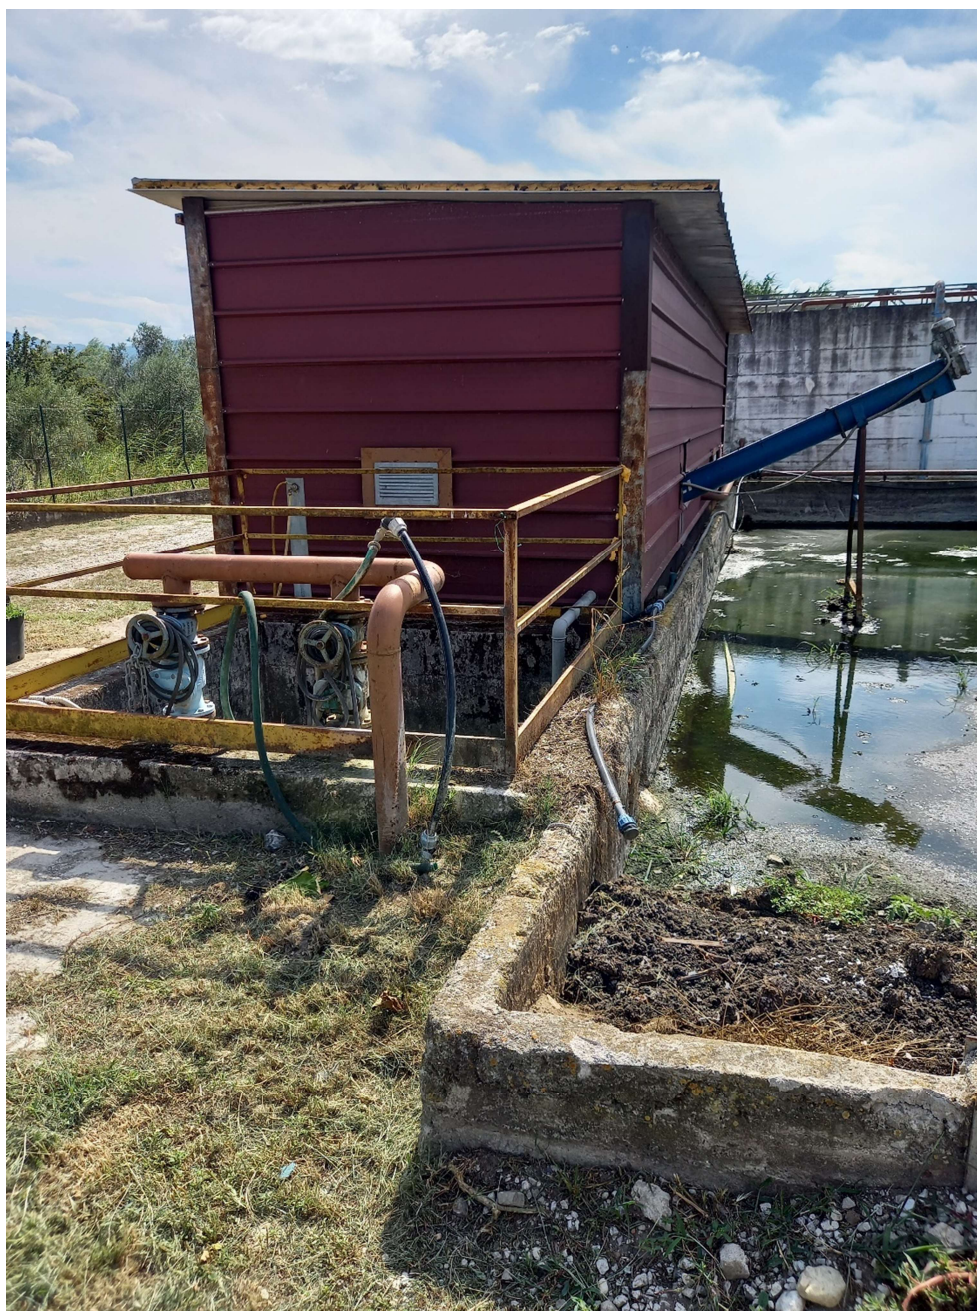
Figura 42: 1 - Letto di essiccamento e pozzetto accumulo e rilancio dreni

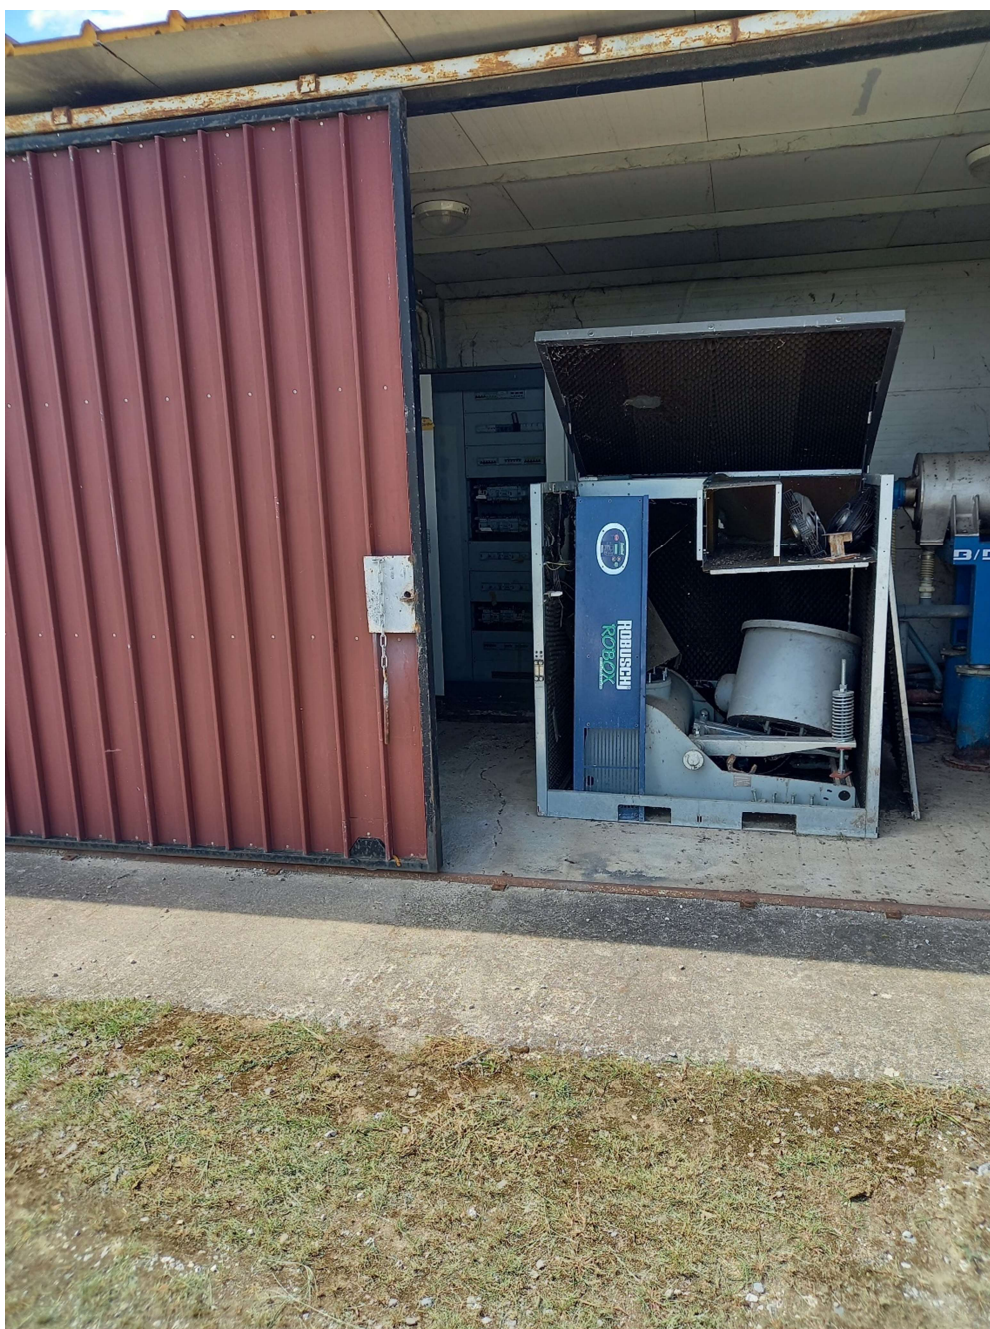
Figura 43: 2 – Locale disidratazione e soffiante dismessa

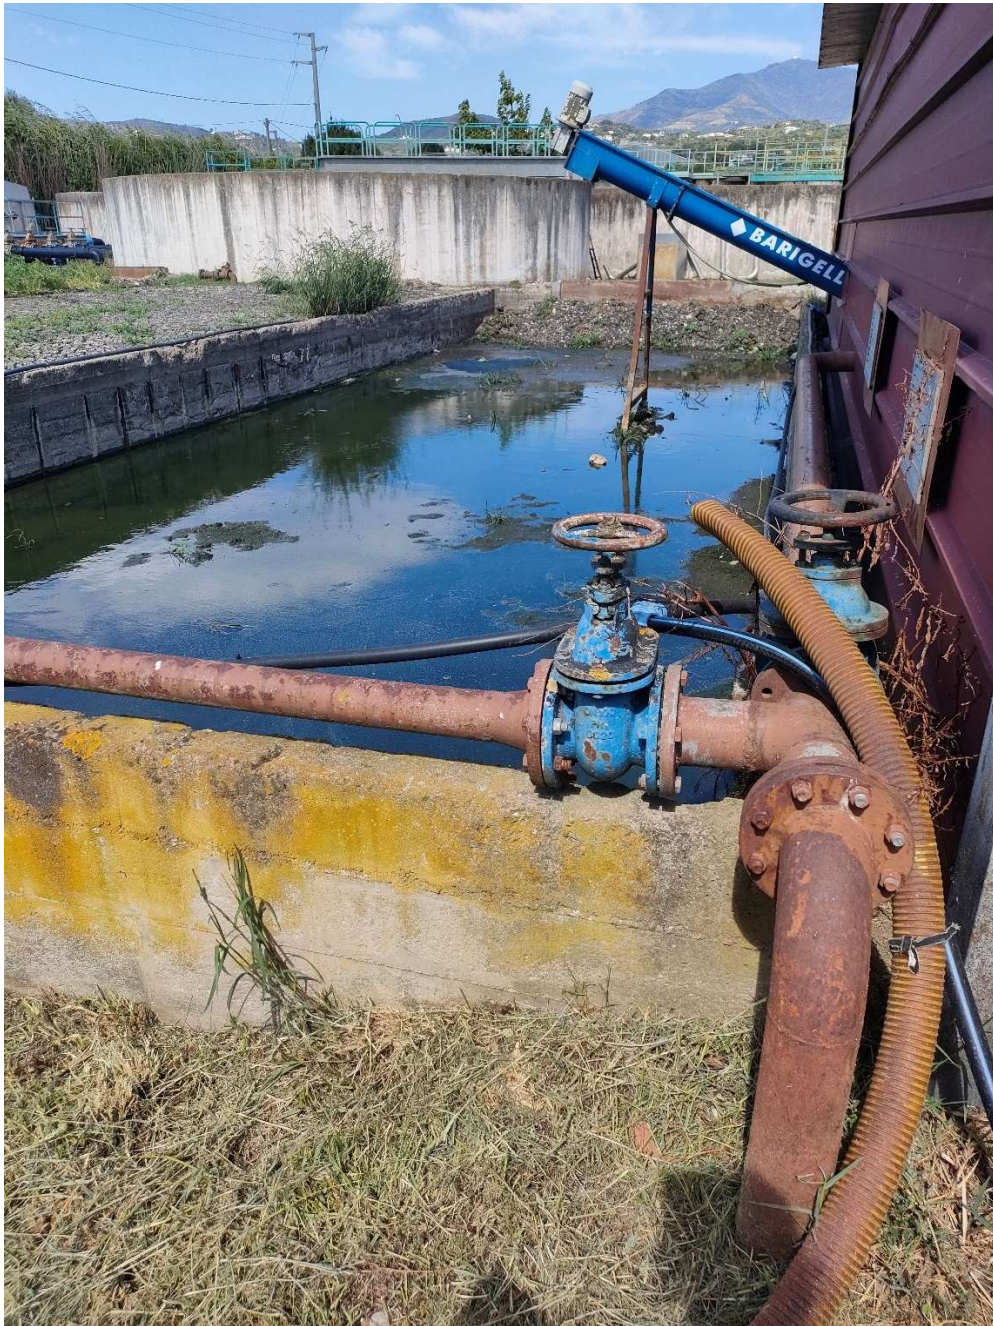
Figura 44: 3 – Letti di essiccamento e mandata da digestione aerobica

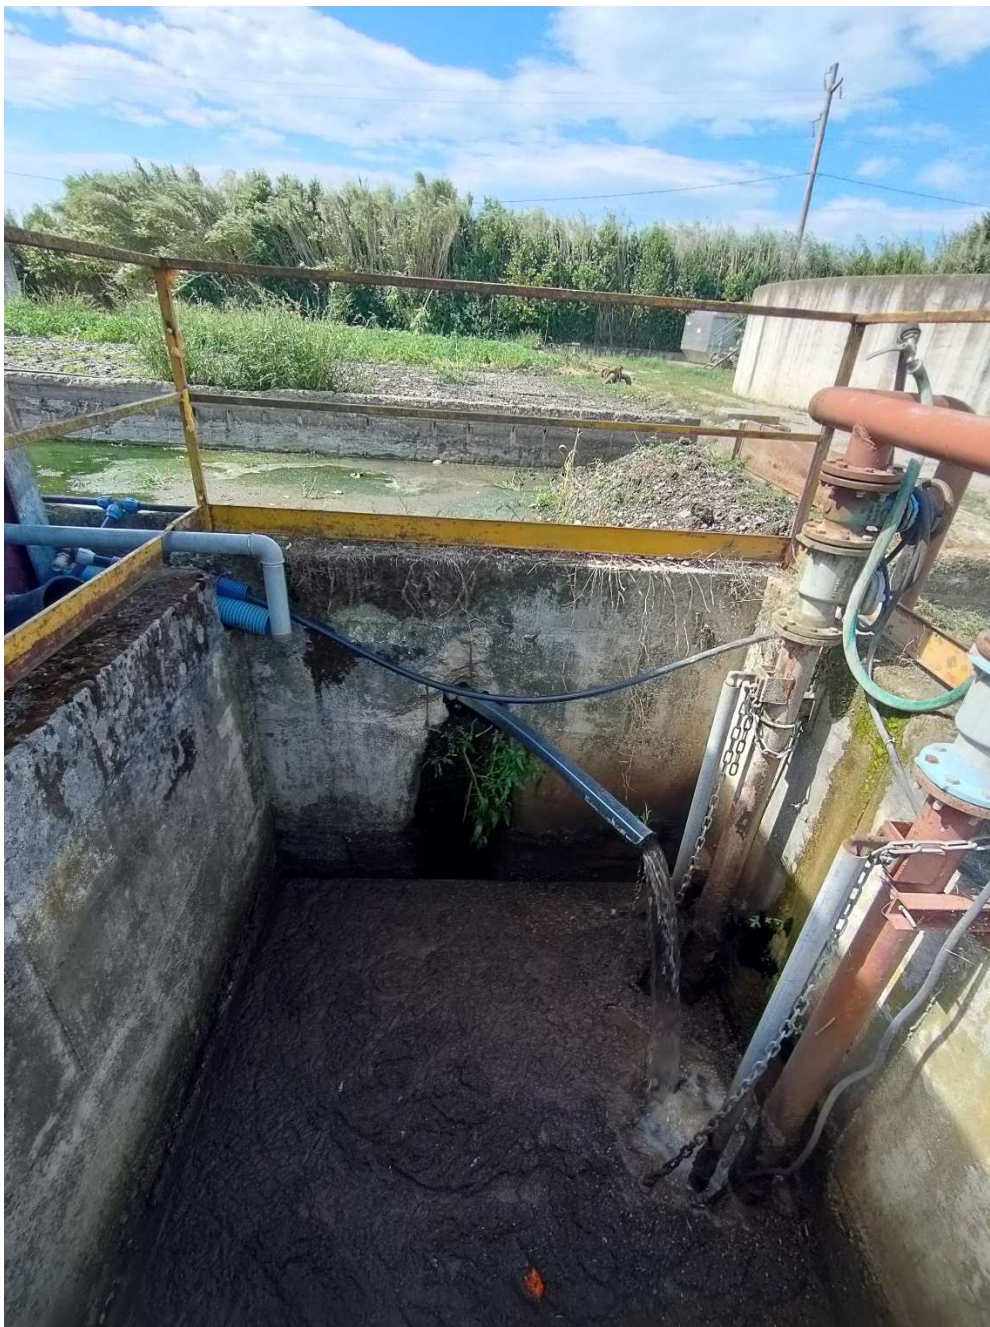
Figura 45: 4 – Pozzetto di accumulo e rilancio dreni

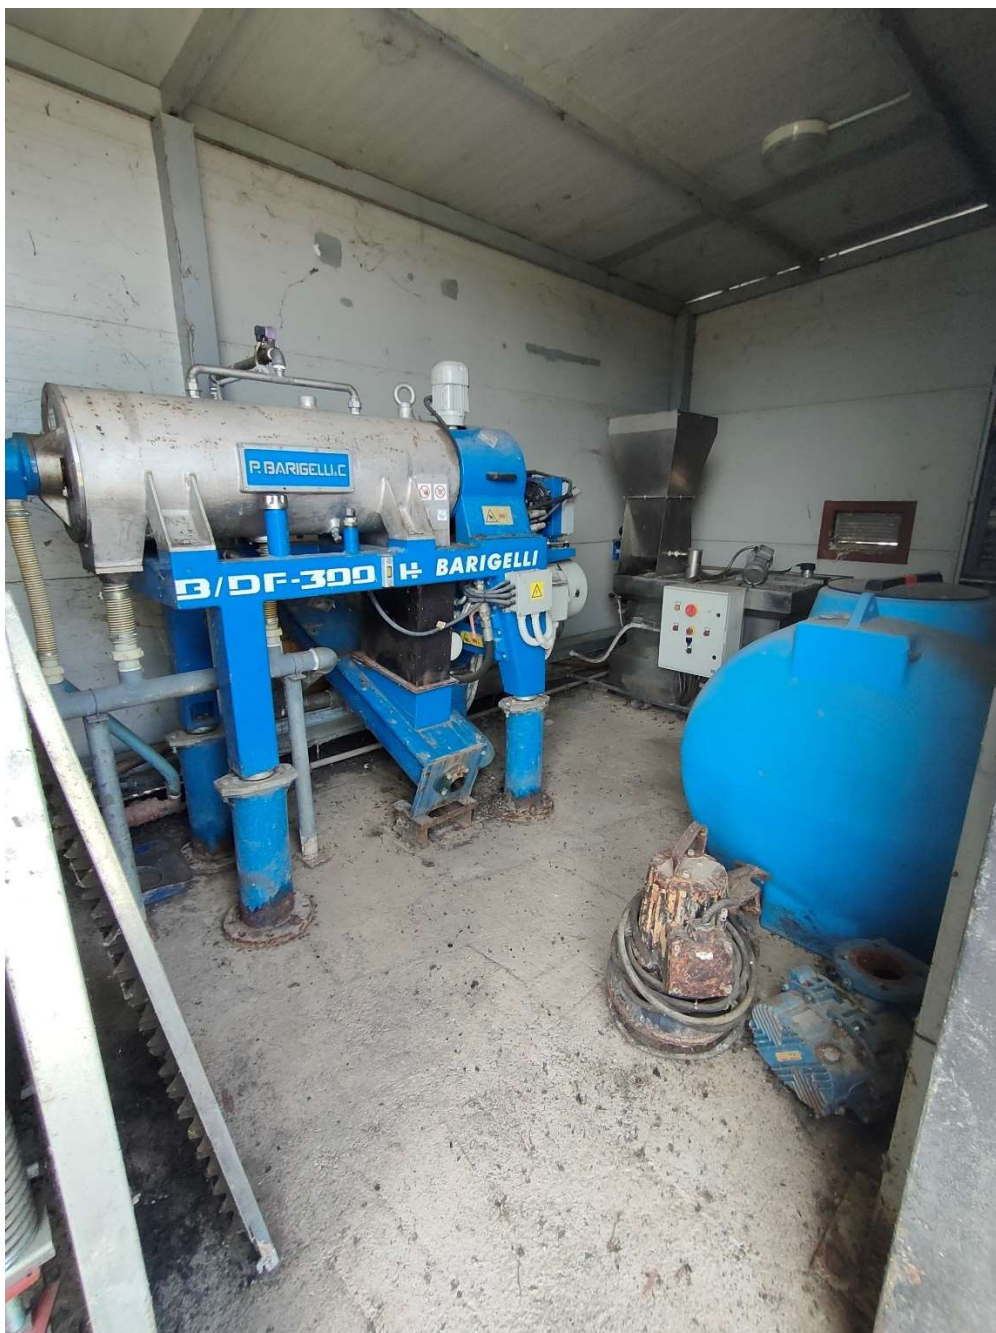
Figura 46: 5 – Decanter centrifugo dismesso

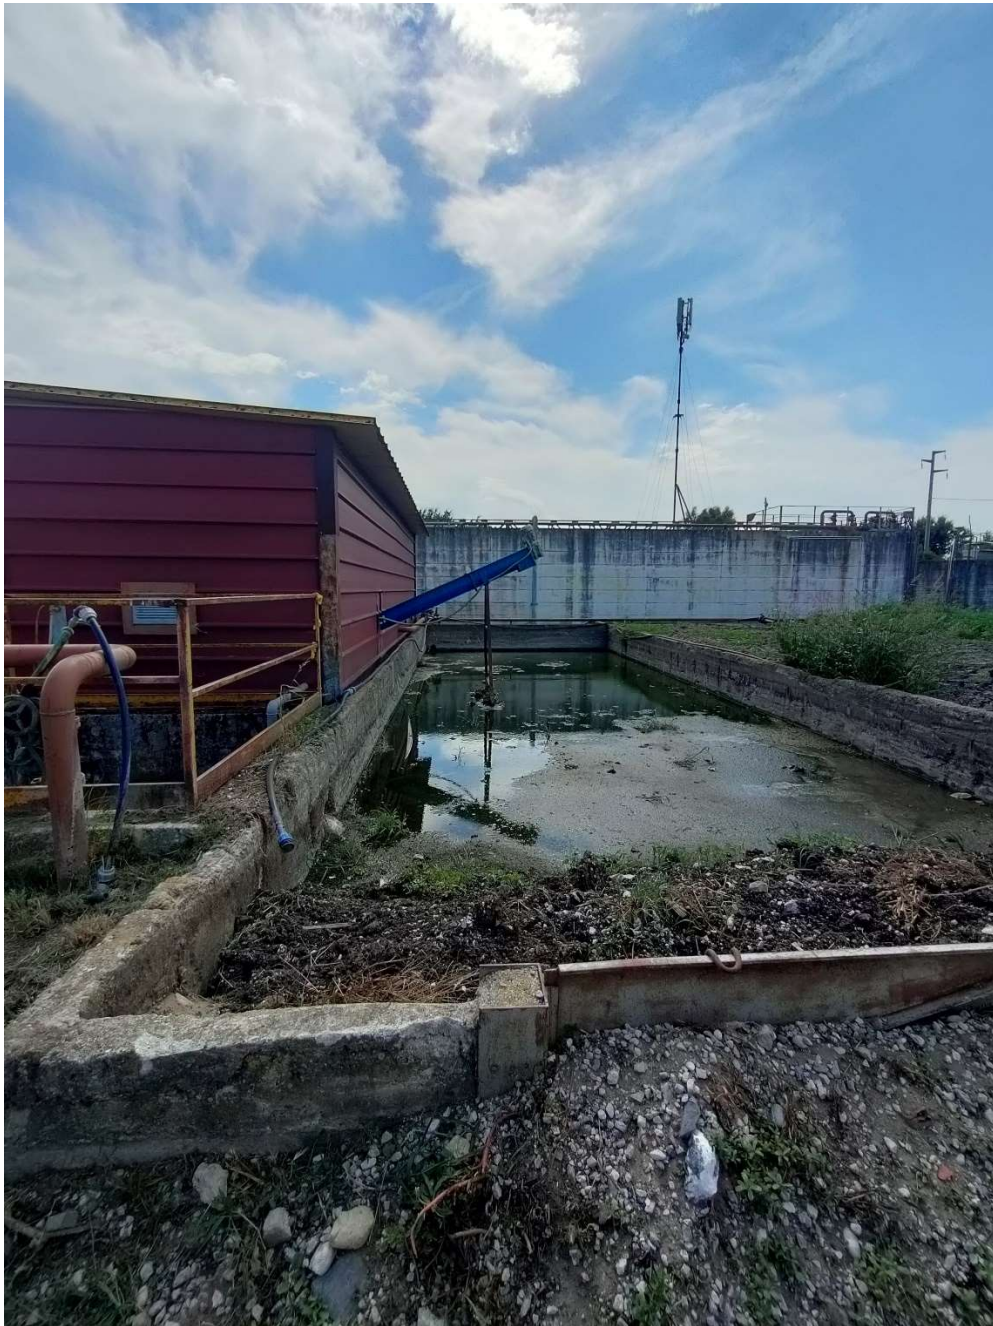
Figura 47: 6 – Letto di essiccamento da dismettere

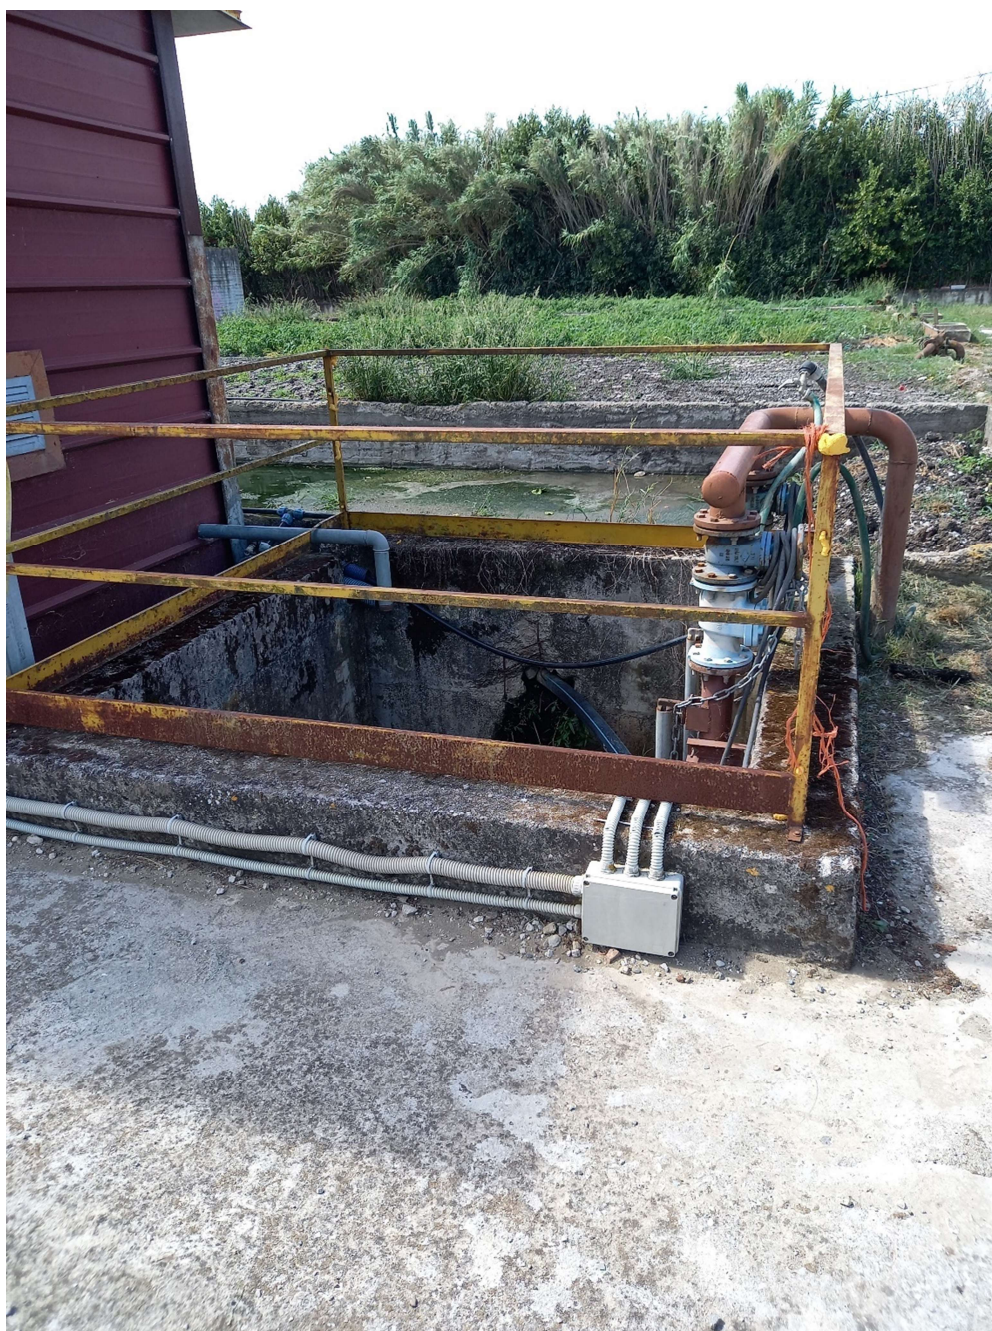
Figura 48: 7 - Pozzetto di accumulo e rilancio dreni

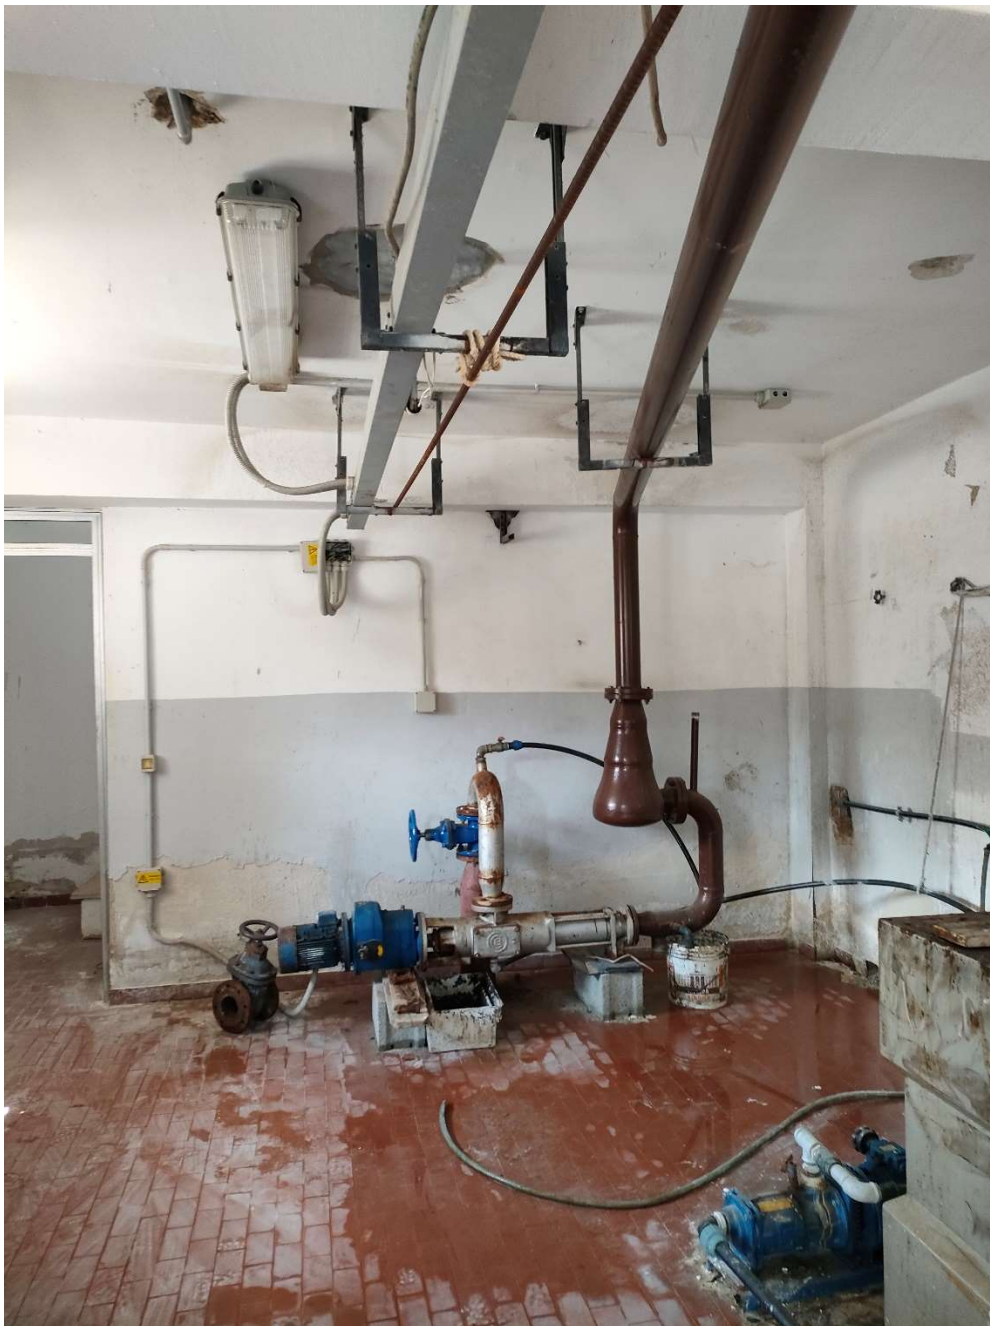
Figura 50: 1 – Piano terra - Pompa alimentazione fanghi a centrifuga

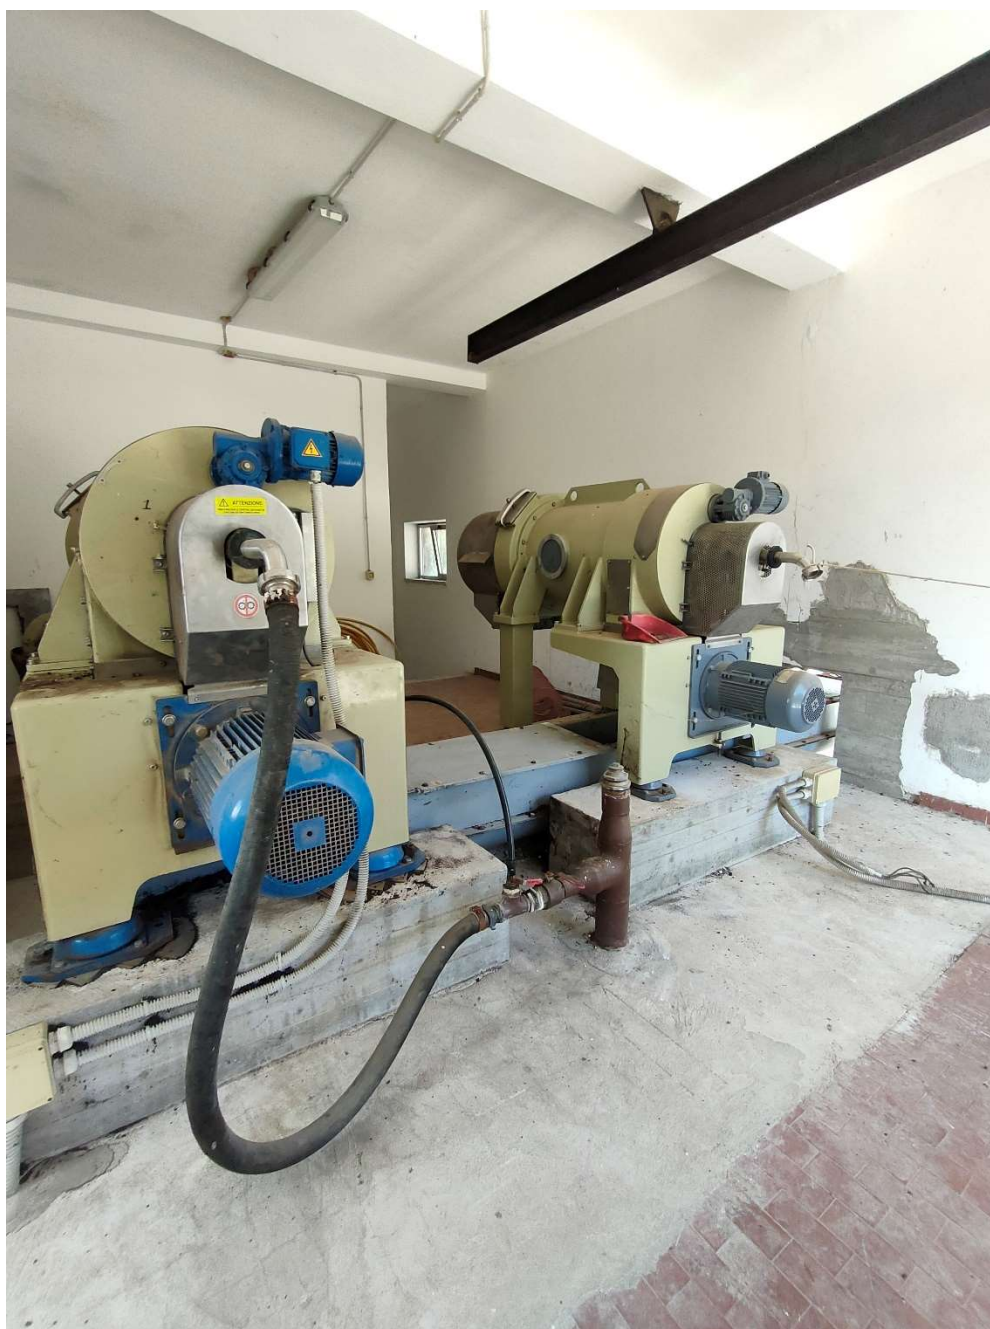
Figura 51: 2 – Primo piano - Centrifughe (una funzionante e una scollegata)

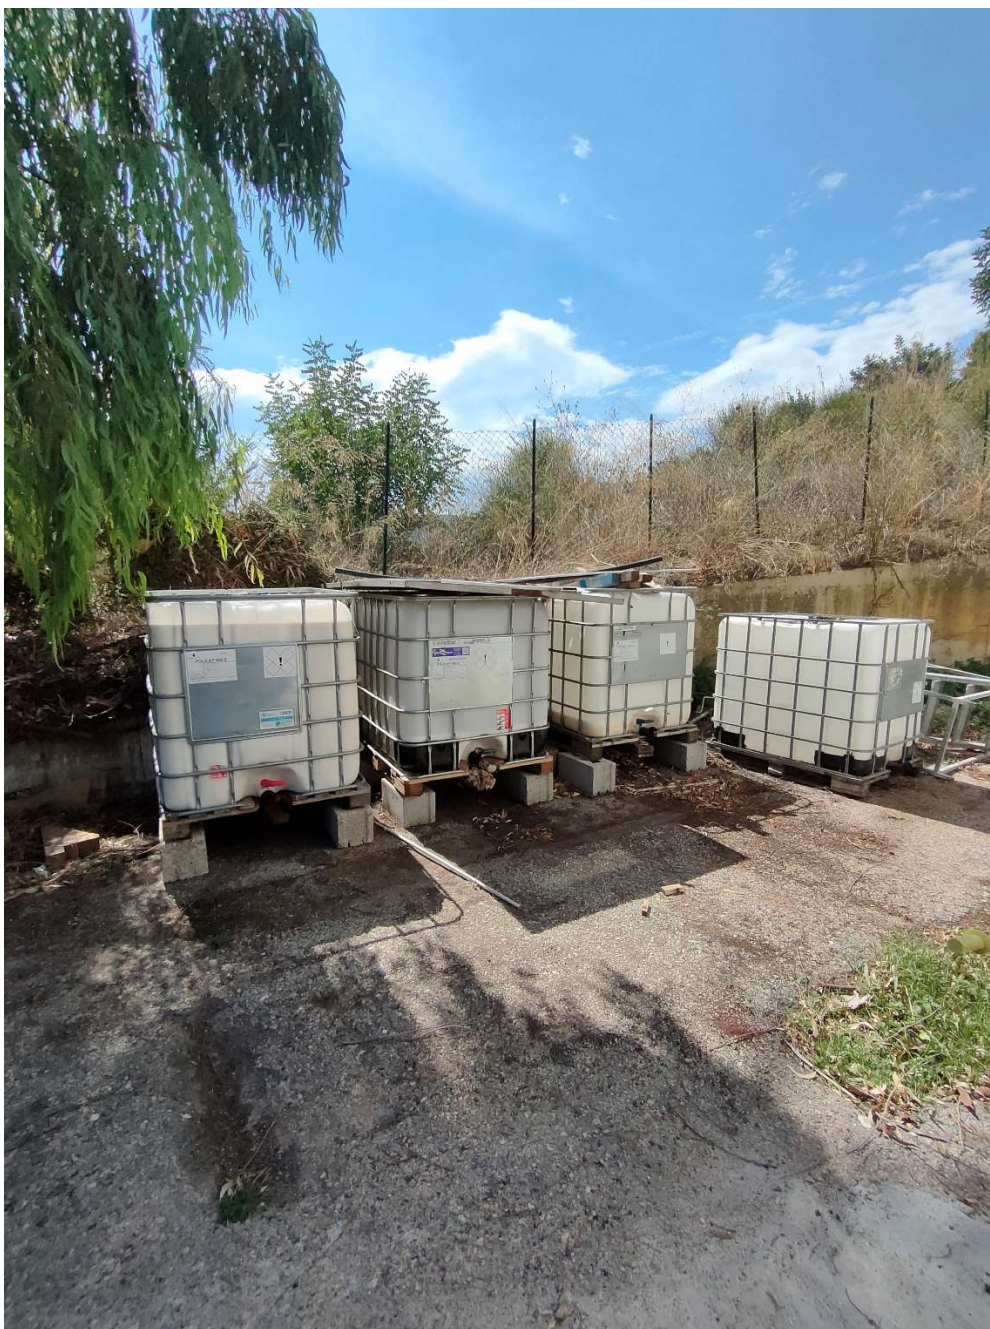
Figura 52: 3 – Serbatoi IBC

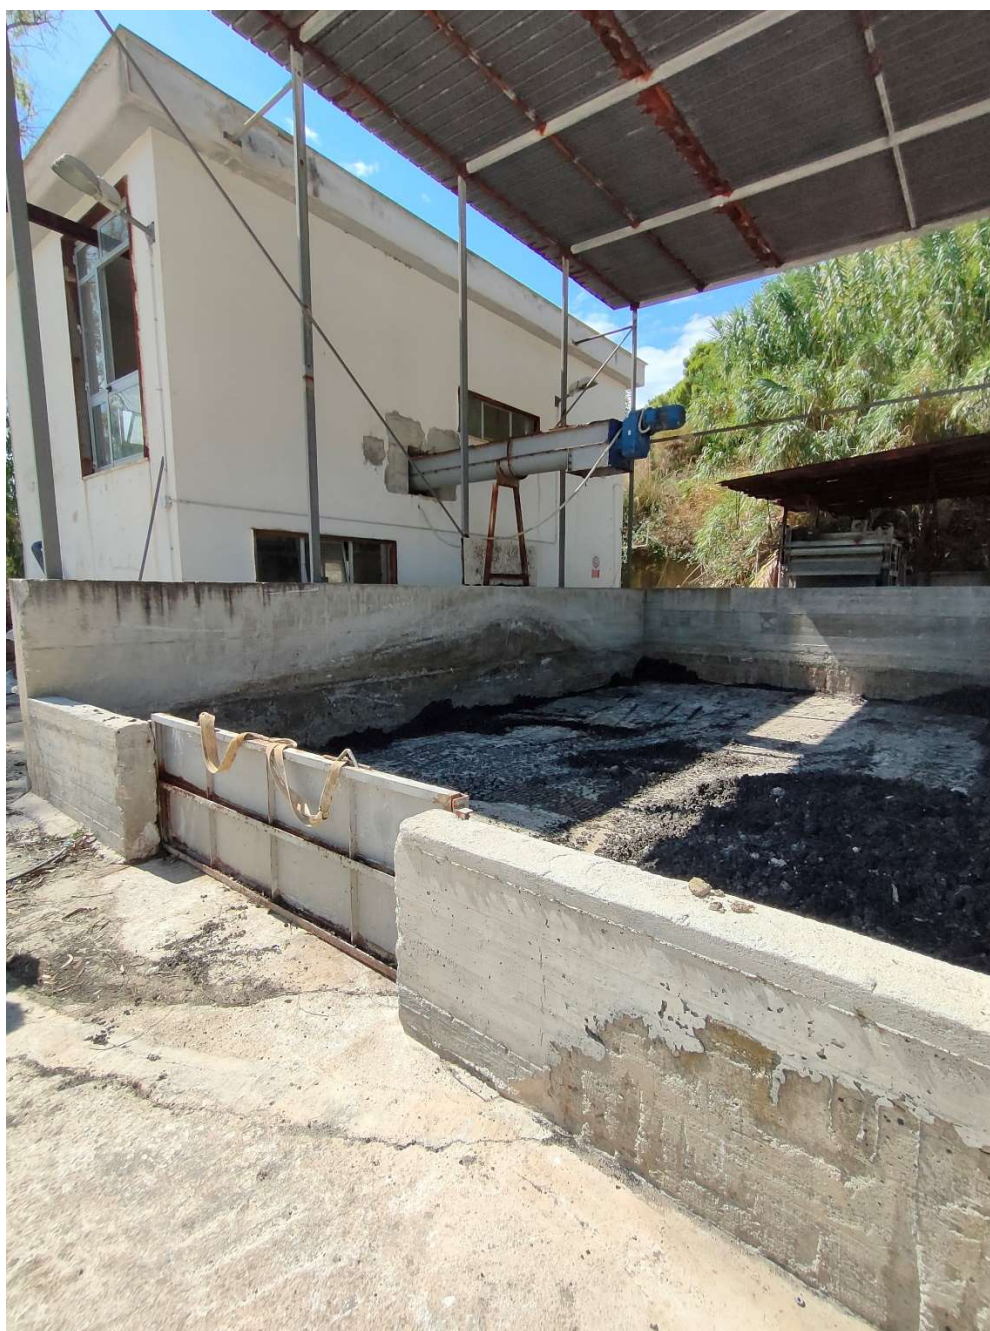
Figura 53: 4 – Letto essiccamento fanghi

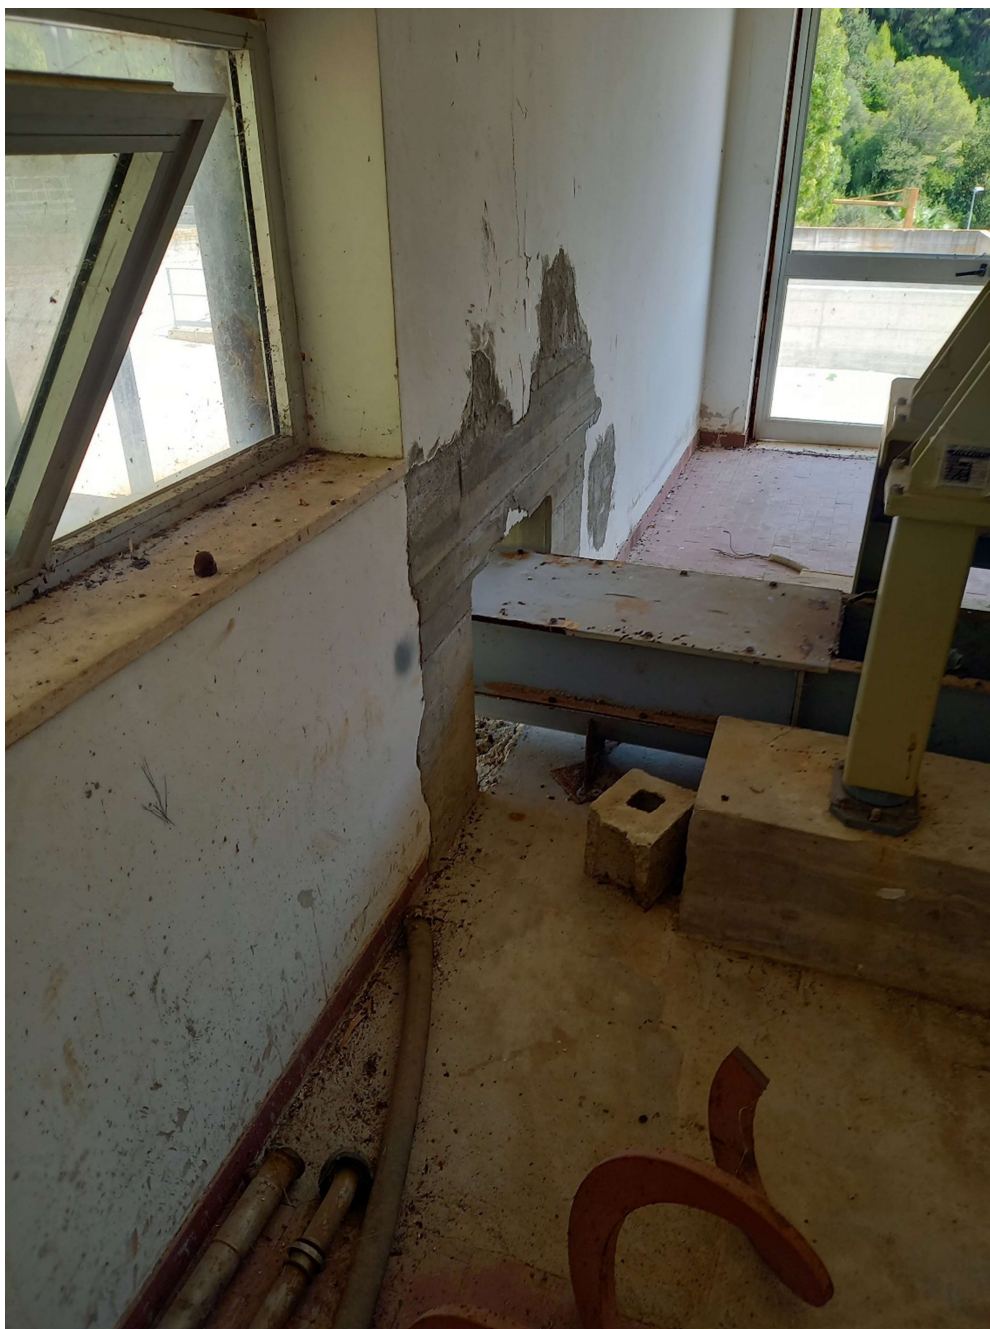
Figura 54: 5 – Coclea orizzontale per fanghi disidratati

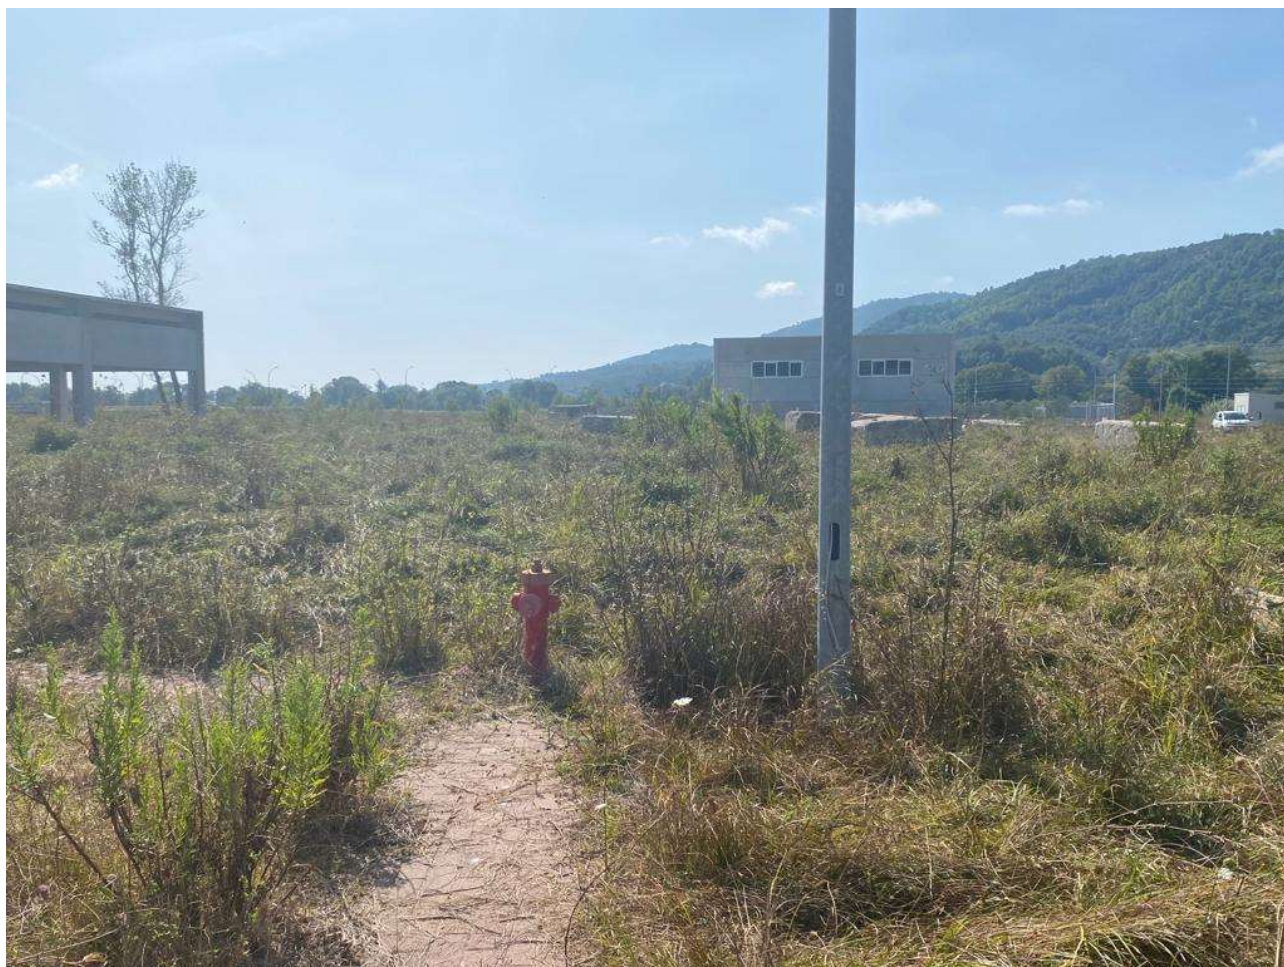
Figura 56: 1- Idrante

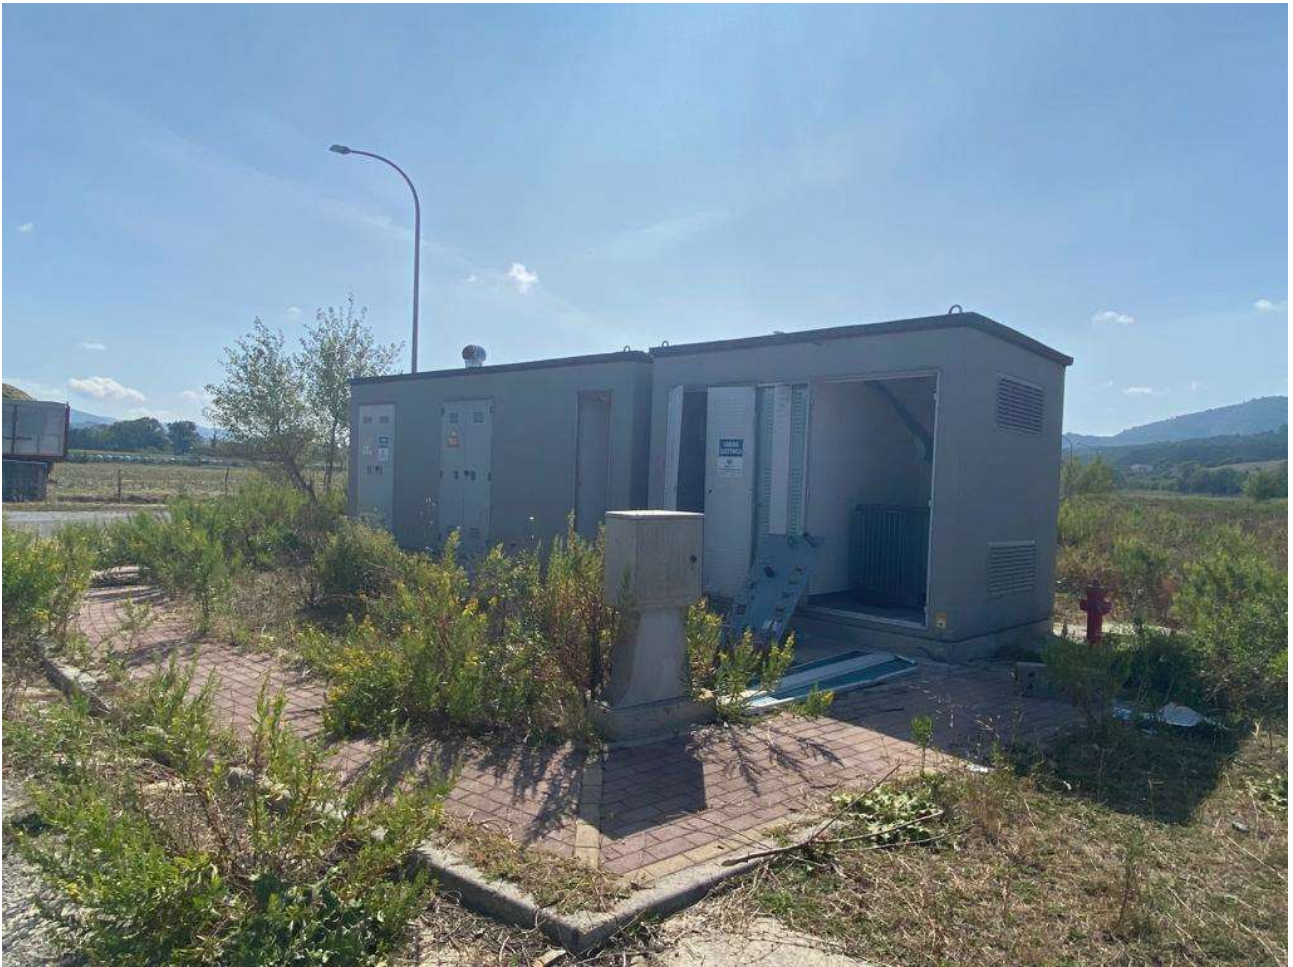
Figura 57: 2 – Cabina Enel

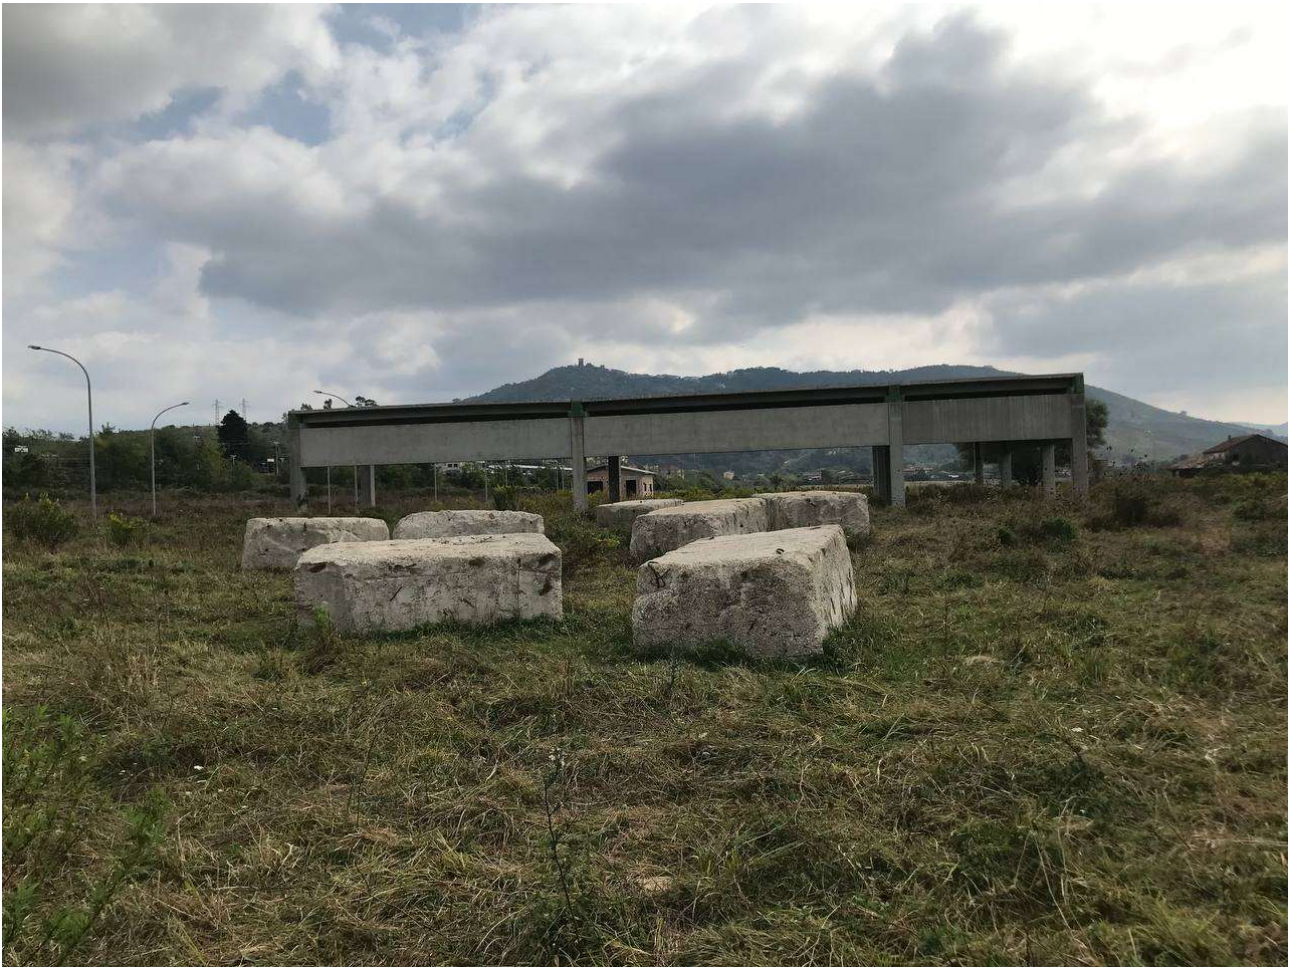
Figura 58: 3 -Area dell'impianto (vista da nord-ovest)

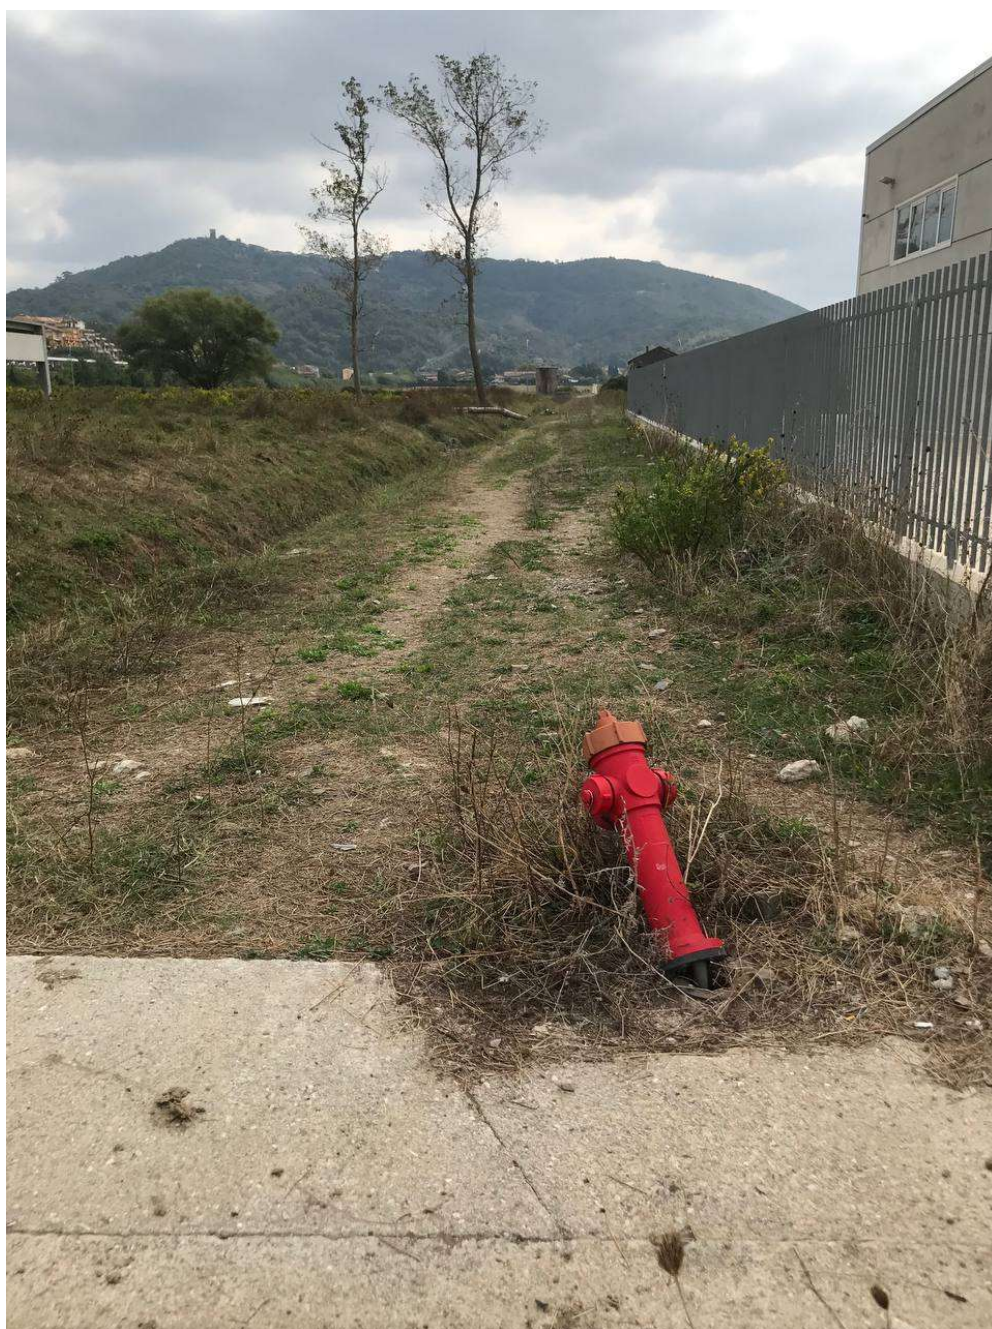
Figura 59: 4- Idrante e canale

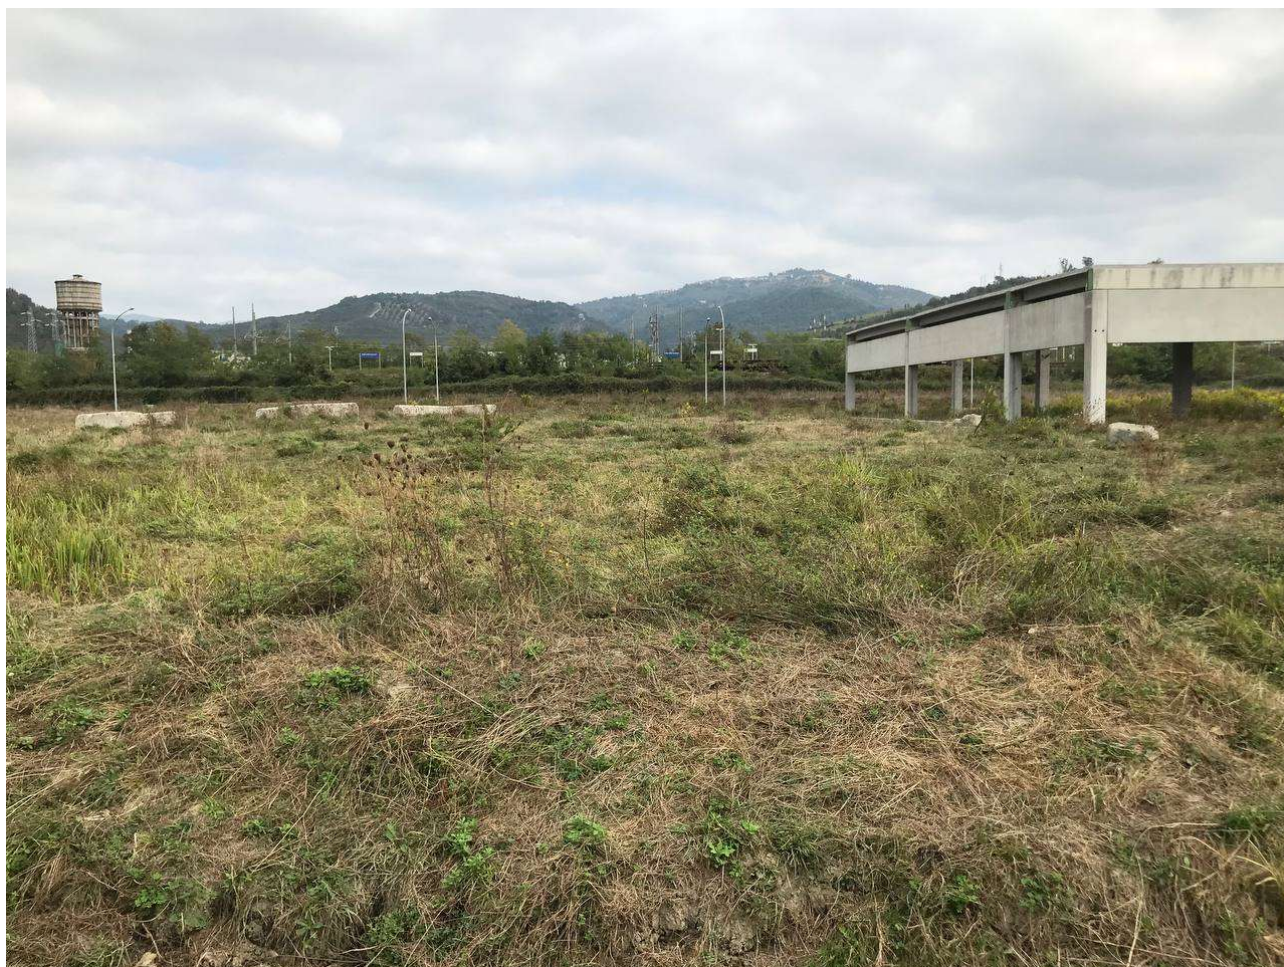
Figura 60: 5 - Area dell'impianto (vista da sud-ovest)
