AVVISO M2C.1.1 I 1.1 - Linea d'Intervento C
"Ammodernamento (anche con ampliamento di impianti esistenti) e realizzazione di nuovi impianti innovativi di trattamento/riciclaggio per lo smaltimento di materiali assorbenti ad uso personale (PAD), i fanghi di acque reflue, i rifiuti di pelletteria e i rifiuti tessili"
REALIZZAZIONE ESSICCATORE FANGHI DI DEPURAZIONE LOCALITÀ CASAL VELINO GIÀ LOCALITÀ OMIGNANO SCALO

PROGETTO DEFINITIVO

ELABORATO	Documentazione fotografica	SCALA
D-R-210-50

DATA
11/2023
Revisione 0 - Emissione

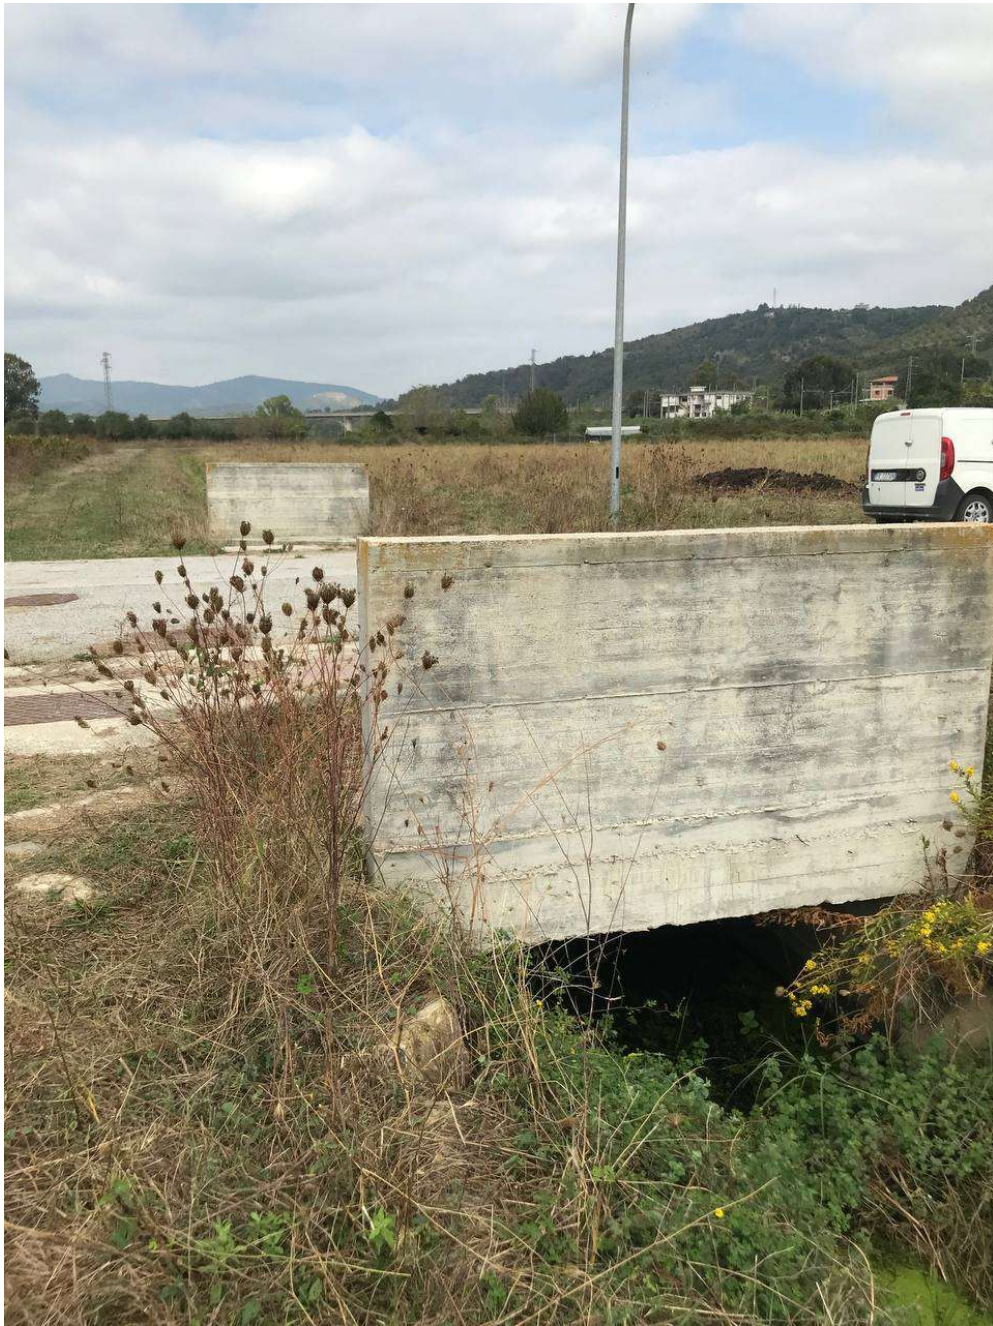
Figura 61: 6 – Attraversamento del canale

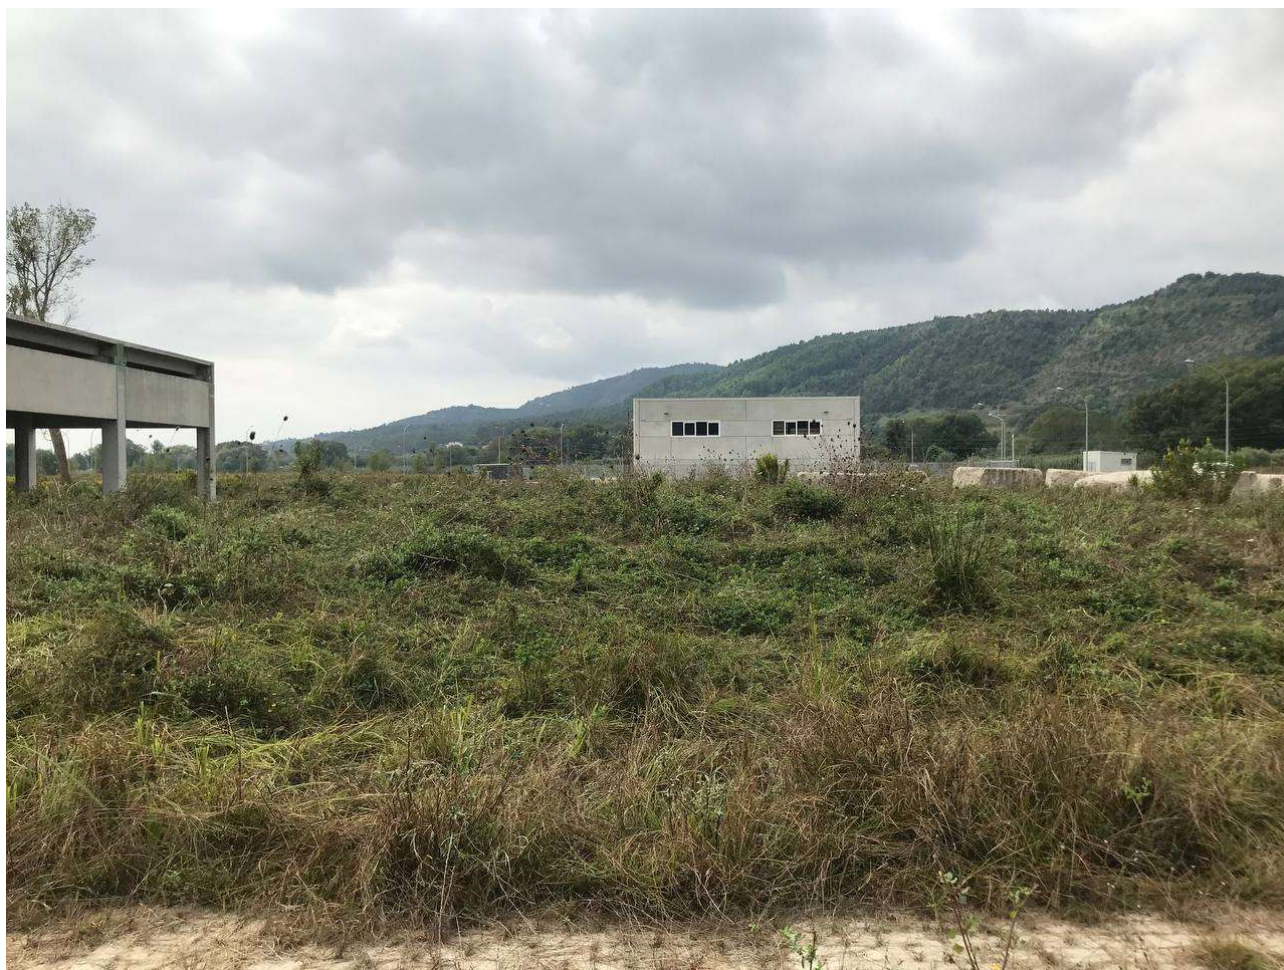
Figura 62: 7 - Area dell'impianto (vista da nord-est)
