Piano Nazionale di Ripresa e Resilienza (PNRR)  
Missione 2 "Rivoluzione verde e transizione ecologica"  
Componente 4 "Tutela del territorio e della risorsa idrica"  
Investimento 4.4 "Investimenti in fognatura e depurazione"  
**Razionalizzazione funzionale sistema fognario**  
**Portigliola - Caprioli di Pisciotta e Camerota**  
**CUP: F32E21000110006**

## PROGETTO DEFINITIVO

<u>COD. ELABORATO</u> <b>A1 02</b>	Relazione generale
<u>ID FILE</u> A1 02 - Generale	
<u>SCALA</u> -

## RELAZIONE GENERALE

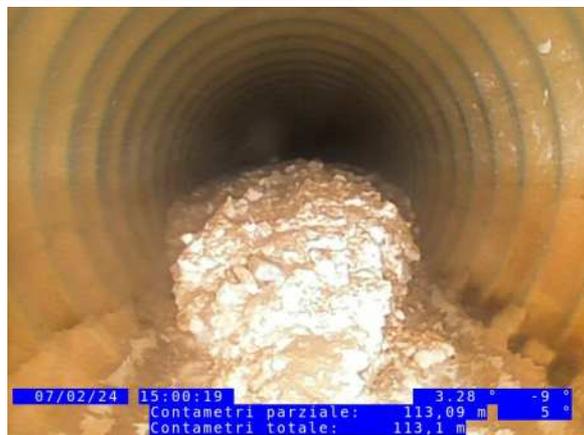
Nome file: **Da pozzetto 32 a 30\_0001.jpg**  
Ispezione data e ora: **07/02/24 14:50**  
Posizione: **113.09 m**  
Codice: **gfdd**  
**Grossa formazione di depositi duri nella giunzione**

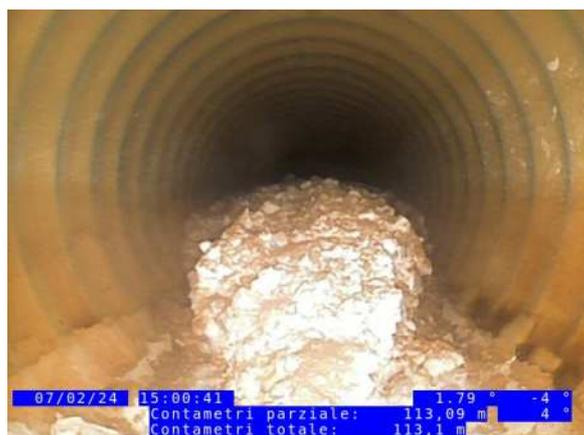
Nome file: **Da pozzetto 32 a 30\_0002.jpg**  
Ispezione data e ora: **07/02/24 14:50**  
Posizione: **113.09 m**  
Codice: **gfdd**  
**Grossa formazione di depositi duri nella giunzione**

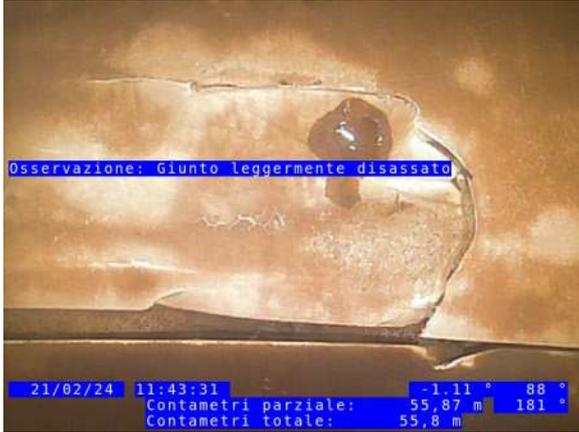
Nome file: **Da pozzetto 29 a 30\_0001.jpg**  
Ispezione data e ora: **21/02/24 11:39**  
Posizione: **55.87 m**  
Codice: **gld**  
**Giunto leggermente disassato**

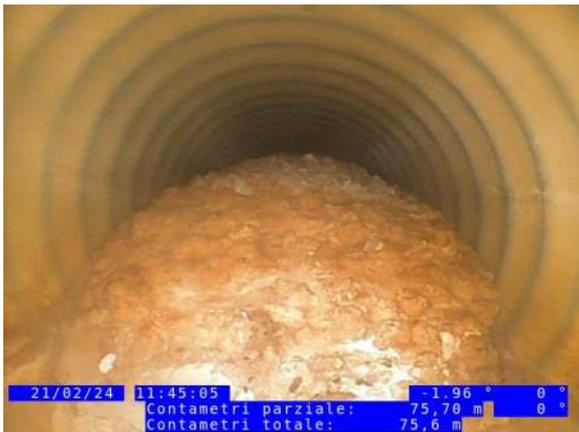
Nome file: **Da pozzetto 29 a 30\_0002.jpg**  
Ispezione data e ora: **21/02/24 11:39**  
Posizione: **75.70 m**  
Codice: **gfdd**  
**Grossa formazione di depositi duri nella giunzione**

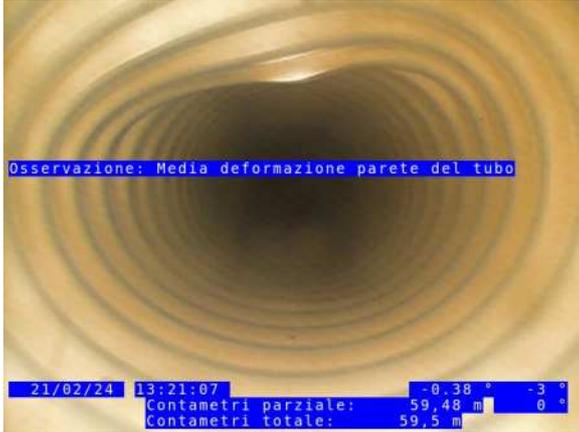
Nome file: **Da pozzetto 22 a 25\_0001.jpg**  
Ispezione data e ora: **21/02/24 13:17**  
Posizione: **59.48 m**  
Codice: **mdpt**  
**Media deformazione parete del tubo**

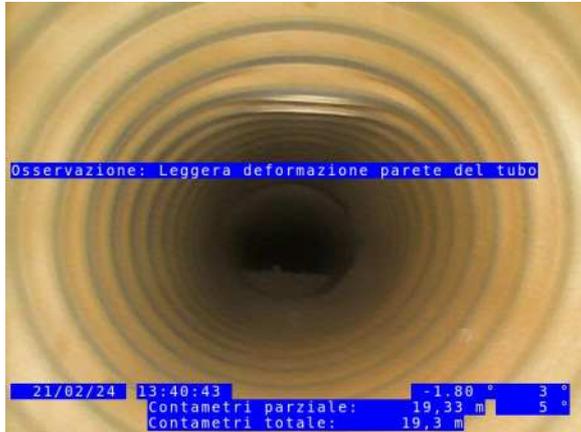
Nome file: **Da pozzetto 22 a 21\_0001.jpg**

**Leggera deformazione parete del tubo**

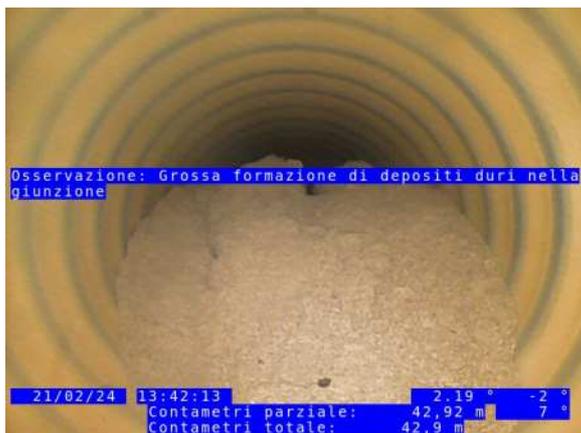
Nome file: **Da pozzetto 22 a 21\_0002.jpg**

**Grossa formazione di depositi duri nella giunzione**

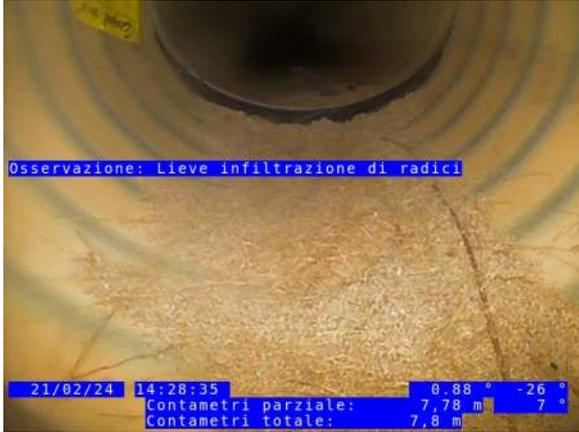
Nome file: **Da pozzetto 19 a 22\_0001.jpg**

**Lieve infiltrazione di radici**

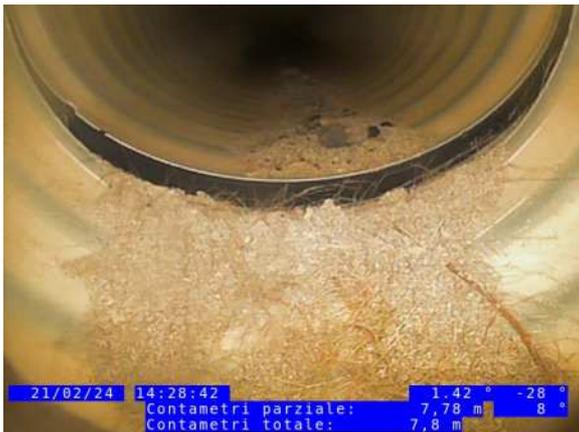
Nome file: **Da pozzetto 19 a 22\_0002.jpg**

**Lieve infiltrazione di radici**

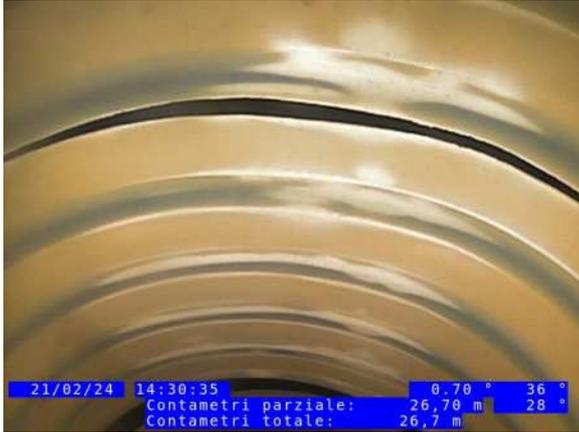
Nome file: **Da pozzetto 19 a 22\_0004.jpg**  
Ispezione data e ora: **21/02/24 14:25**  
Posizione: **26.71 m**  
Codice: **lrpt**  
**Leggera rottura parete del tubo**

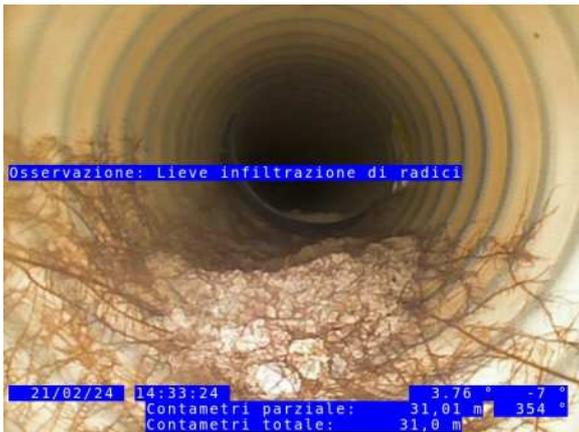
Nome file: **Da pozzetto 19 a 22\_0005.jpg**  
Ispezione data e ora: **21/02/24 14:25**  
Posizione: **31.02 m**  
Codice: **lira**  
**Lieve infiltrazione di radici**

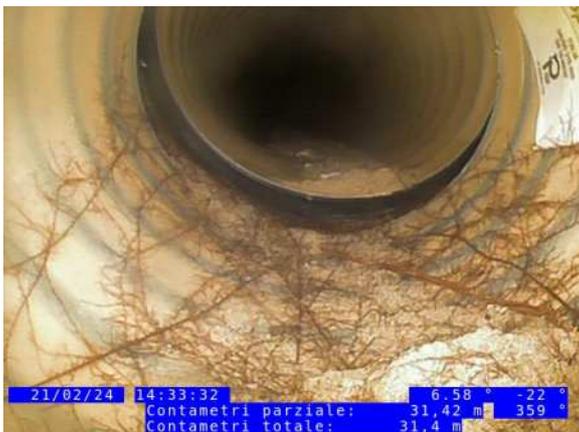
Nome file: **Da pozzetto 19 a 22\_0006.jpg**  
Ispezione data e ora: **21/02/24 14:25**  
Posizione: **31.02 m**  
Codice: **lira**  
**Lieve infiltrazione di radici**

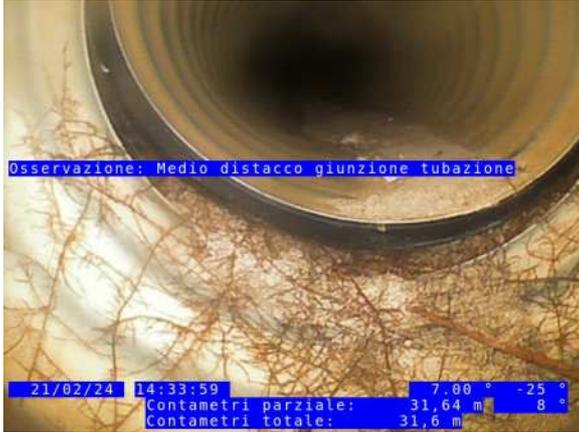
Nome file: **Da pozzetto 19 a 22\_0007.jpg**

**Medio distacco giunzione tubazione**

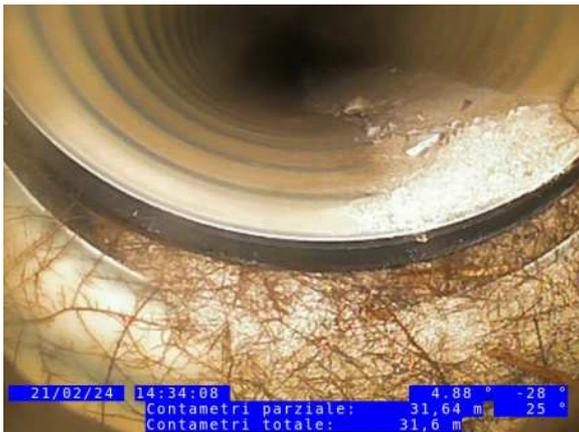
Nome file: **Da pozzetto 19 a 22\_0008.jpg**

**Medio distacco giunzione tubazione**

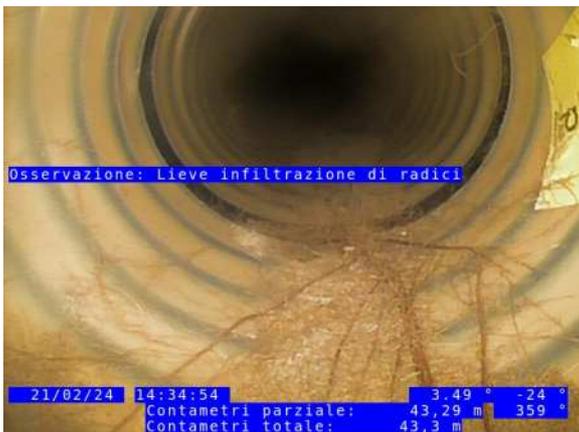
Nome file: **Da pozzetto 19 a 22\_0009.jpg**

**Lieve infiltrazione di radici**

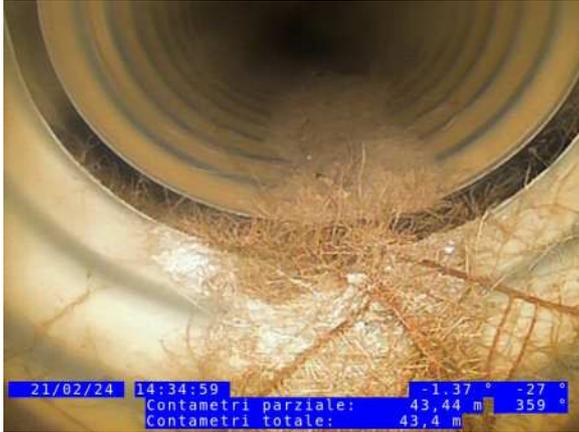
Nome file: **Da pozzetto 19 a 22\_0010.jpg**  
Ispezione data e ora: **21/02/24 14:25**  
Posizione: **43.29 m**  
Codice: **lira**  
**Lieve infiltrazione di radici**

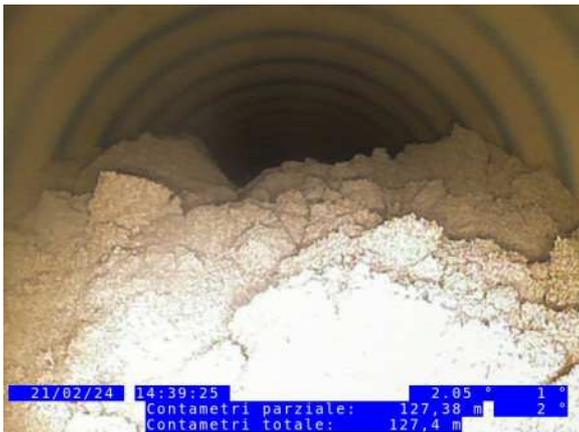
Nome file: **Da pozzetto 19 a 22\_0011.jpg**  
Ispezione data e ora: **21/02/24 14:25**  
Posizione: **127.38 m**  
Codice: **gfdd**  
**Grossa formazione di depositi duri nella giunzione**

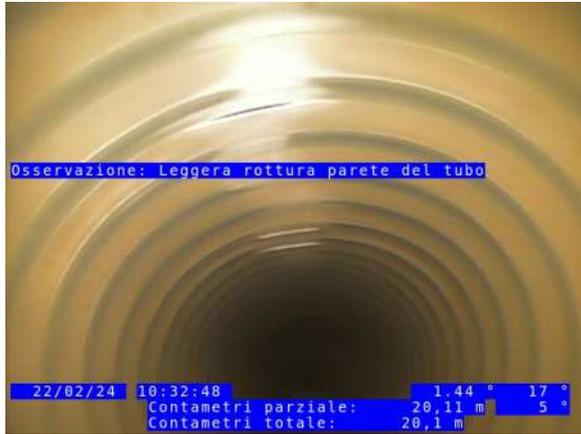
Nome file: **Da pozzetto 19 a 16\_0001.jpg**

**Leggera rottura parete del tubo**

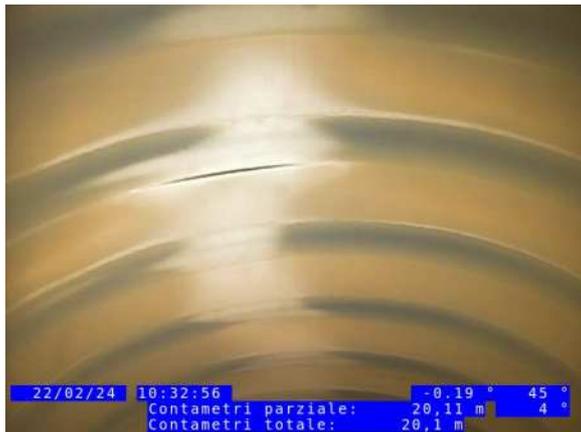
Nome file: **Da pozzetto 19 a 16\_0002.jpg**

**Leggera rottura parete del tubo**

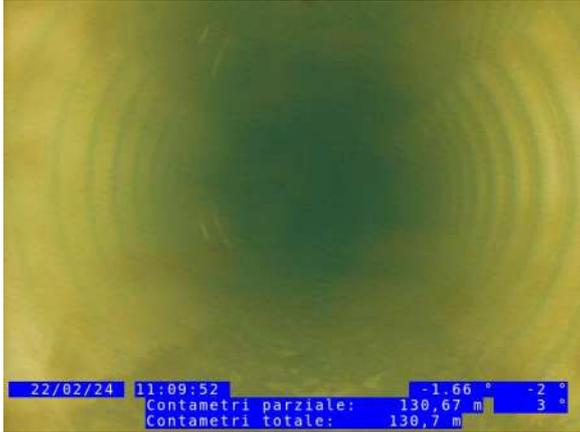
Nome file: **Da pozzetto 16 a 12\_0001.jpg**

**Stato generale, esempio foto / 90 % della tubazione satura di acqua precedentemente immessa**

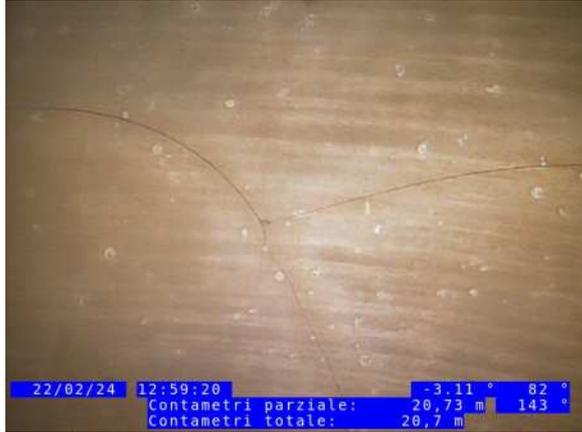
Nome file: **Tratto finale premente\_0001.jpg**  
Ispezione data e ora: **22/02/24 12:54**  
Posizione: **20.73 m**  
Codice: **lrpt**  
**Leggera rottura parete del tubo**

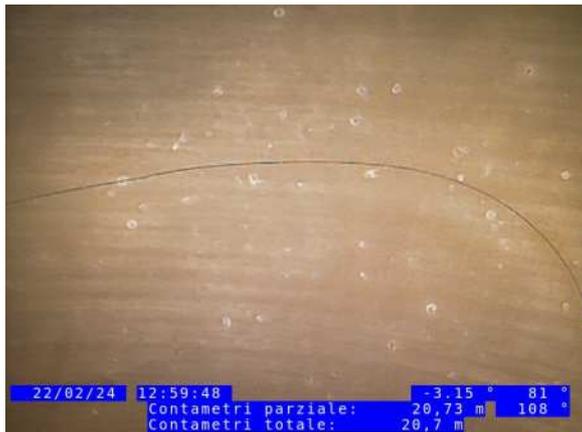
Nome file: **Tratto finale premente\_0002.jpg**  
Ispezione data e ora: **22/02/24 12:54**  
Posizione: **20.73 m**  
Codice: **lrpt**  
**Leggera rottura parete del tubo**

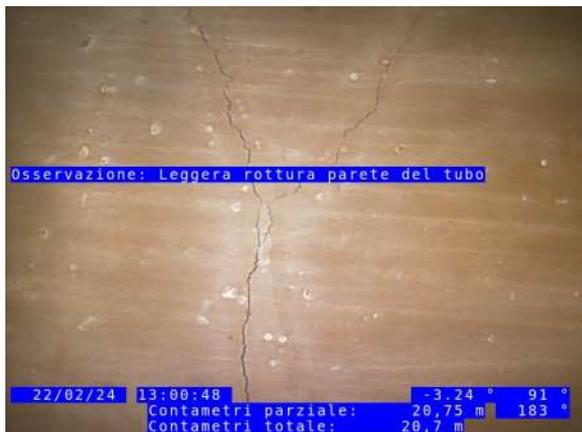
Nome file: **Tratto finale premente\_0003.jpg**  
Ispezione data e ora: **22/02/24 12:54**  
Posizione: **20.75 m**  
Codice: **lrpt**  
**Leggera rottura parete del tubo**

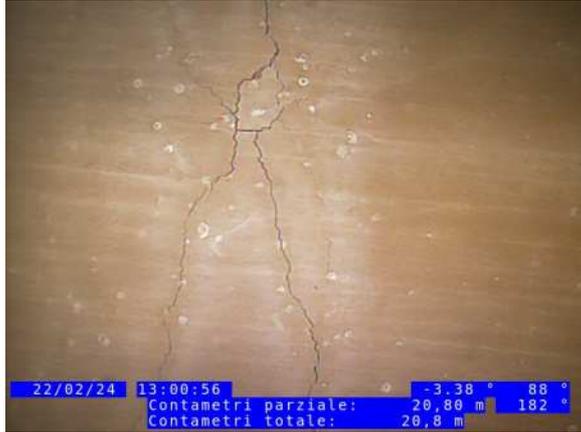
Nome file: **Tratto finale premente\_0004.jpg**  
Ispezione data e ora: **22/02/24 12:54**  
Posizione: **20.75 m**  
Codice: **lrpt**  
**Leggera rottura parete del tubo**

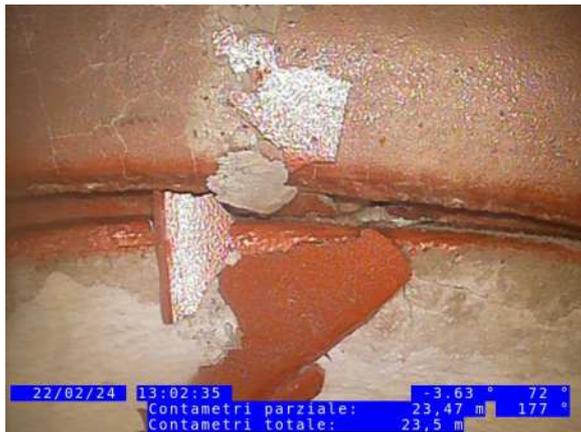
Nome file: **Tratto finale premente\_0005.jpg**  
Ispezione data e ora: **22/02/24 12:54**  
Posizione: **23.47 m**  
Codice: **lrld**  
**Lieve ristagno di depositi leggeri**

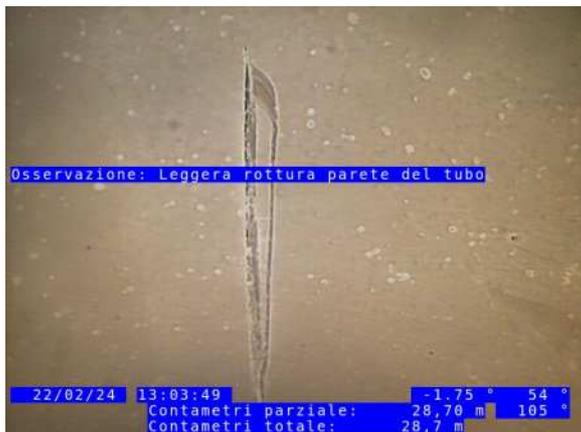
Nome file: **Tratto finale premente\_0006.jpg**  
Ispezione data e ora: **22/02/24 12:54**  
Posizione: **28.70 m**  
Codice: **lrpt**  
**Leggera rottura parete del tubo**

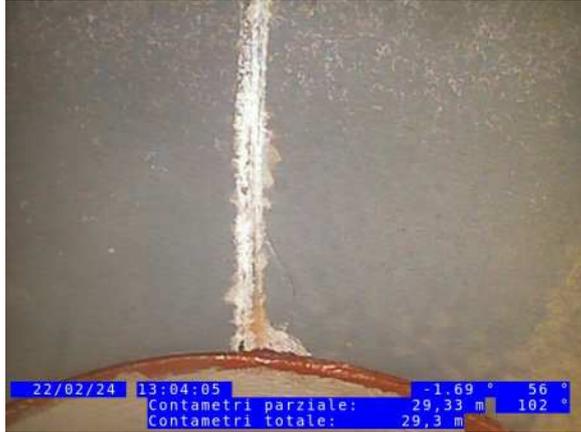
Nome file: **Tratto finale premente\_0007.jpg**  
Ispezione data e ora: **22/02/24 12:54**  
Posizione: **28.70 m**  
Codice: **lrpt**  
**Leggera rottura parete del tubo**

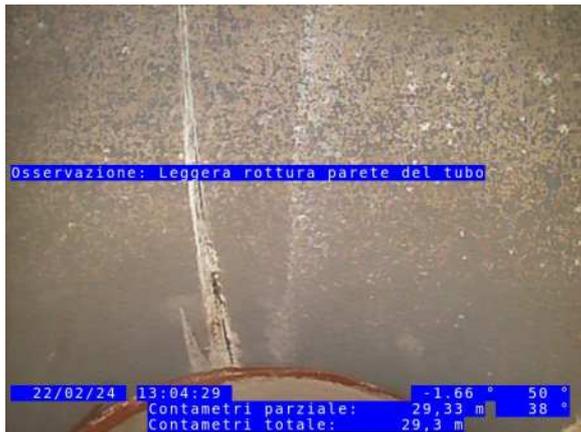
Nome file: **Tratto finale premente\_0008.jpg**  
Ispezione data e ora: **22/02/24 12:54**  
Posizione: **29.33 m**  
Codice: **lrpt**  
**Leggera rottura parete del tubo**

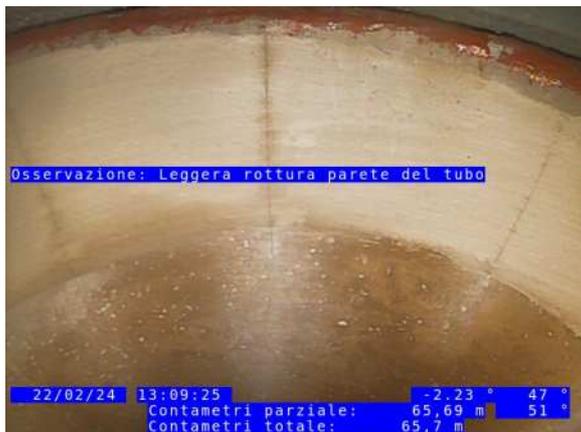
Nome file: **Tratto finale premente\_0009.jpg**  
Ispezione data e ora: **22/02/24 12:54**  
Posizione: **65.69 m**  
Codice: **lrpt**  
**Leggera rottura parete del tubo**

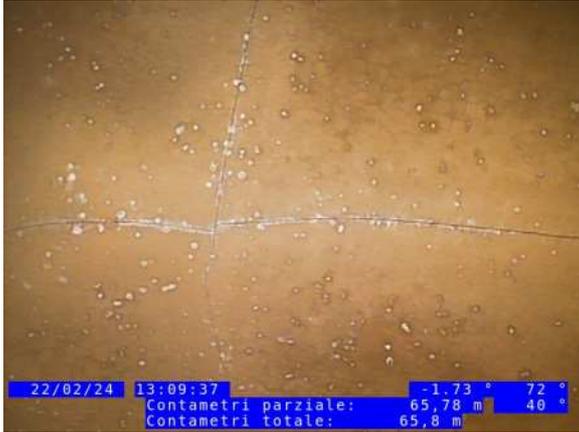
Nome file: **Tratto finale premente\_0010.jpg**  
Ispezione data e ora: **22/02/24 12:54**  
Posizione: **65.69 m**  
Codice: **lrpt**  
**Leggera rottura parete del tubo**

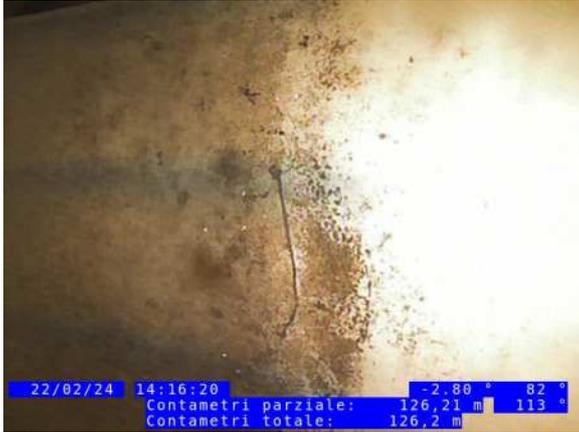
Nome file: **Tratto valle Torre\_0004.jpg**  
Ispezione data e ora: **22/02/24 14:02**  
Posizione: **126.21 m**  
Codice: **lrpt**  
**Leggera rottura parete del tubo**

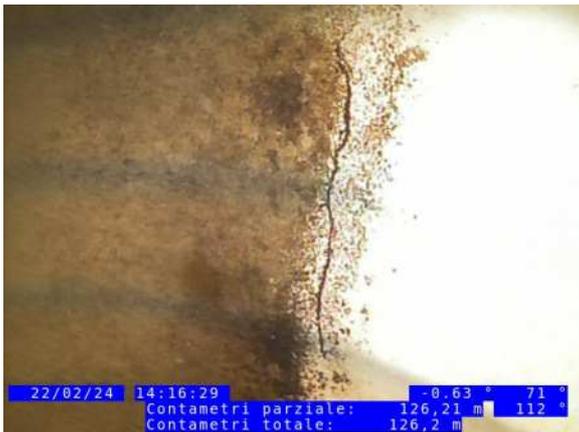
Nome file: **Tratto valle Torre\_0005.jpg**  
Ispezione data e ora: **22/02/24 14:02**  
Posizione: **126.21 m**  
Codice: **lrpt**  
**Leggera rottura parete del tubo**
