AVVISO M2C.1.1 I 1.1 - Linea d'Intervento C
"Ammodernamento (anche con ampliamento di impianti esistenti) e realizzazione di nuovi impianti innovativi di trattamento/riciclaggio per lo smaltimento di materiali assorbenti ad uso personale (PAD), i fanghi di acque reflue, i rifiuti di pelletteria e i rifiuti tessili"
REALIZZAZIONE ESSICCATORE FANGHI DI DEPURAZIONE LOCALITÀ CASAL VELINO GIÀ LOCALITÀ OMIGNANO SCALO

PROGETTO DEFINITIVO

ELABORATO	Documentazione fotografica	SCALA
D-R-210-50

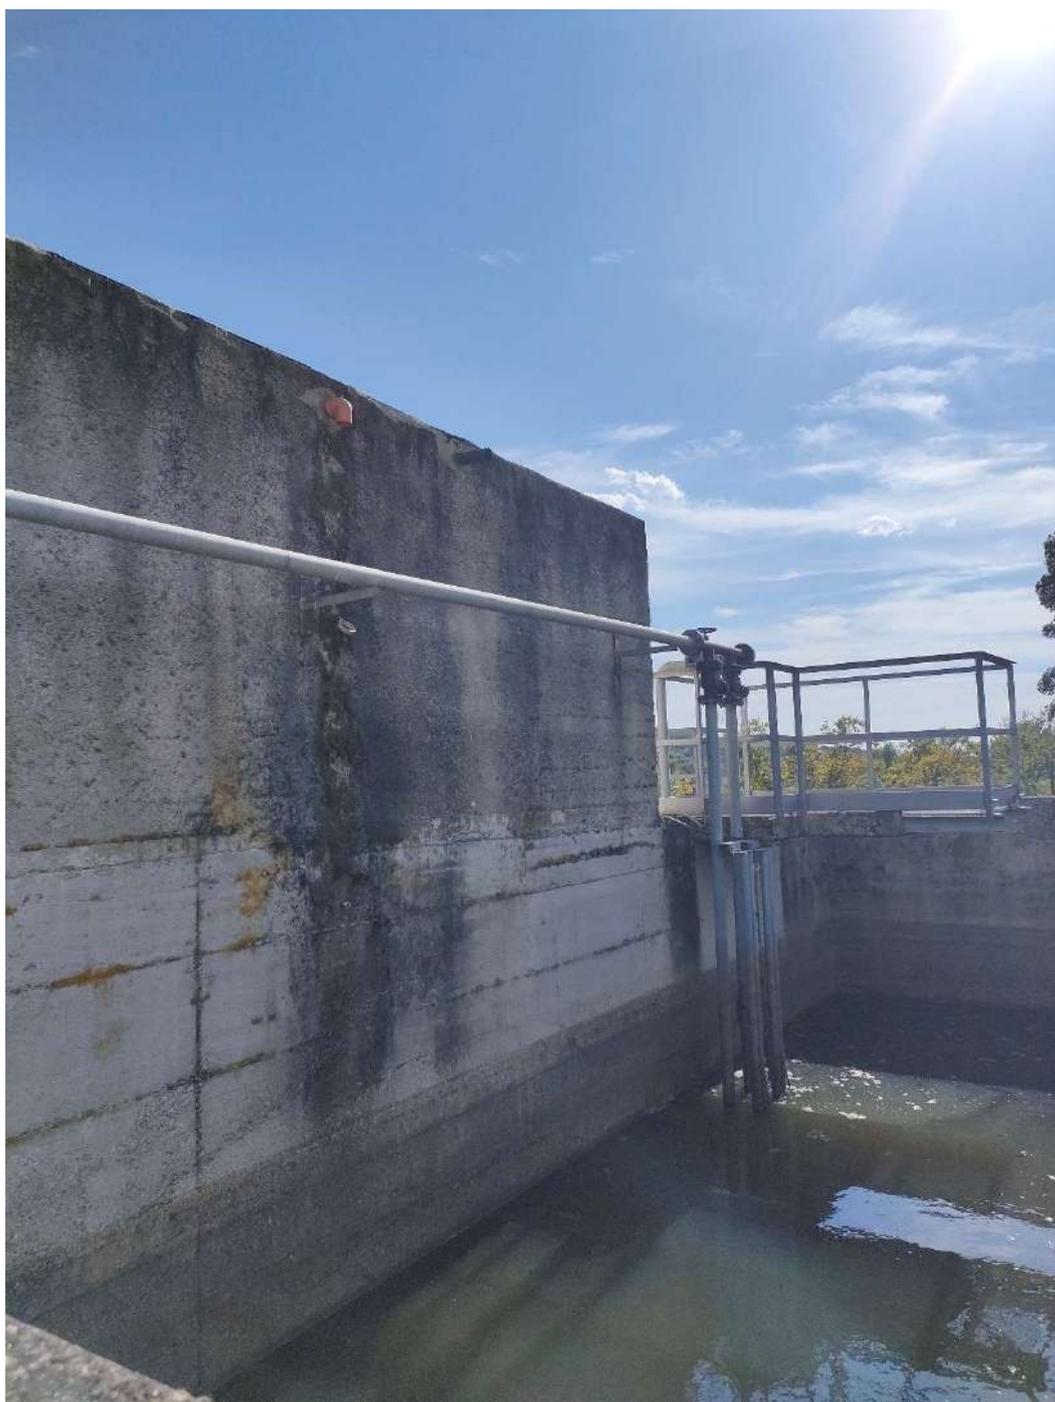
Figura 2: 1 – Sollevamento digestione aerobica

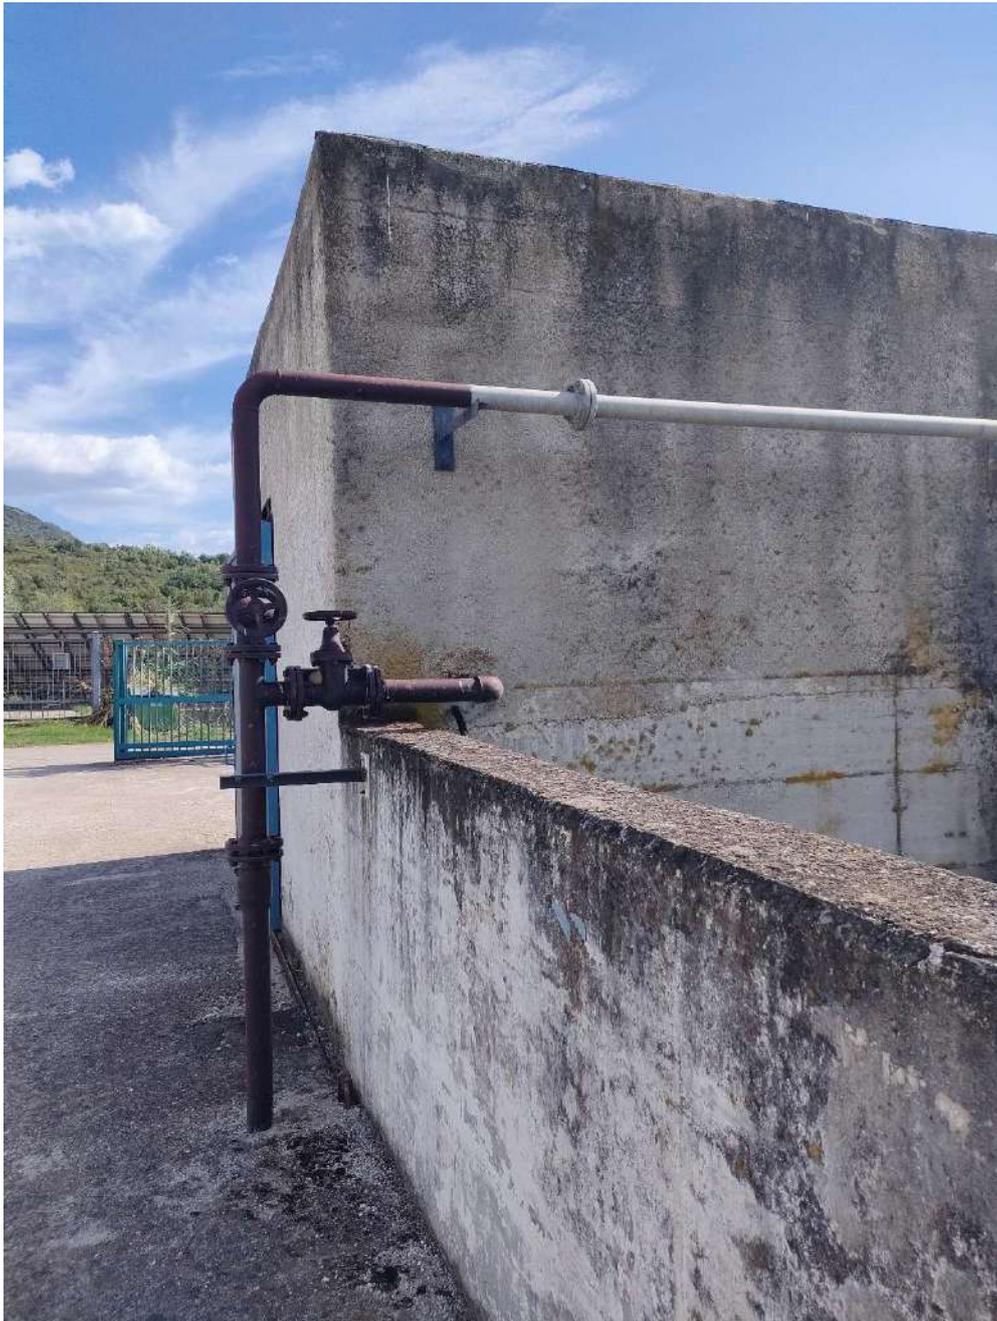
Figura 3: 2 – Mandata ai letti di essiccamento

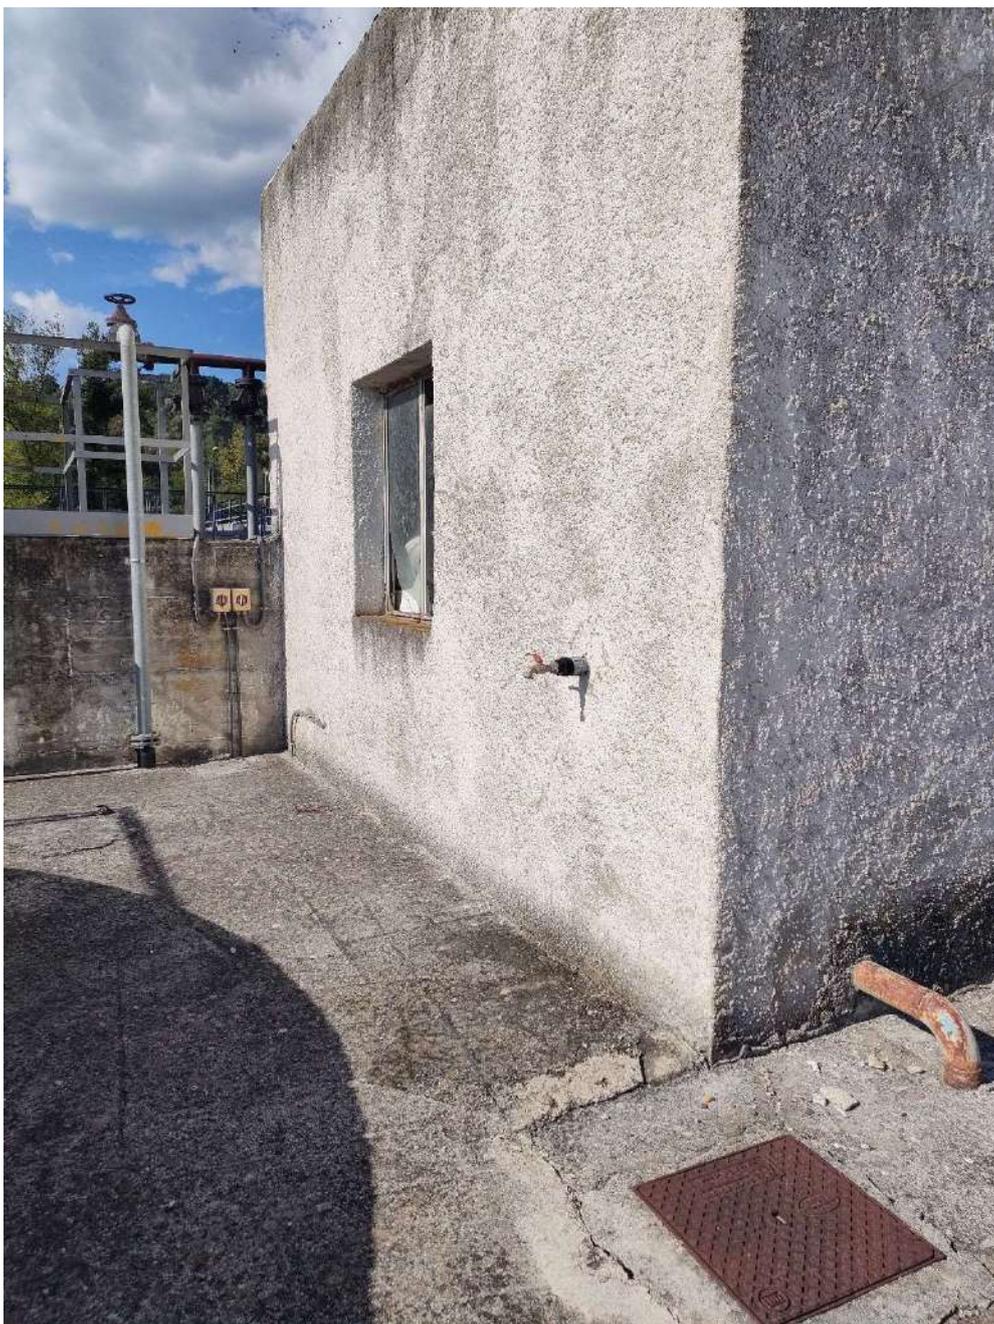
Figura 4: 3 – Locale disidratazione dismesso, acqua potabile e mandata ispessitore esistente

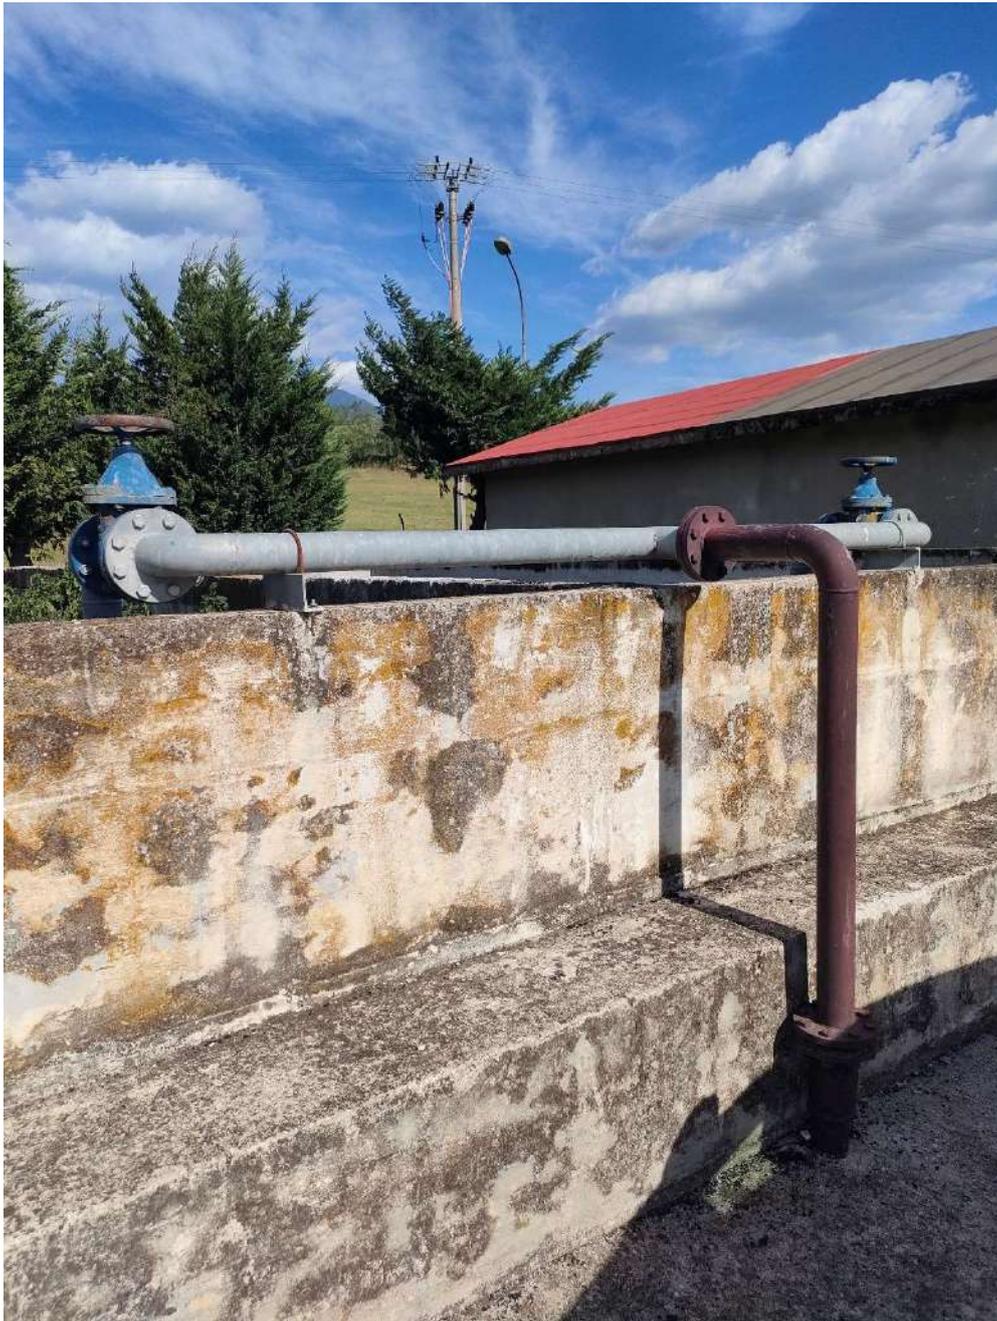
Figura 5: 4 – Mandata letti di essiccamento

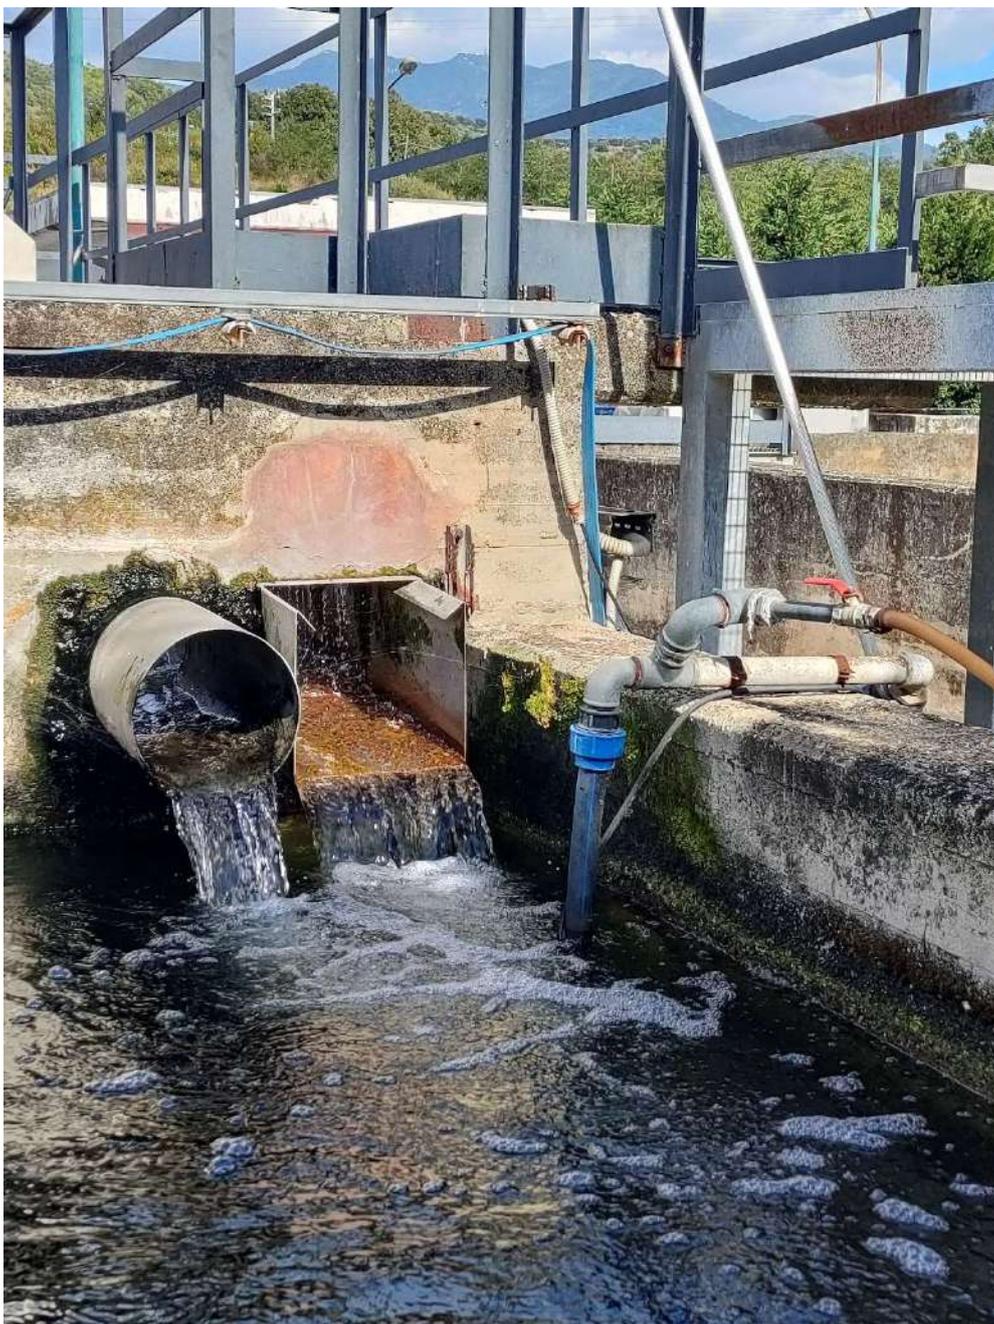
Figura 6: 5 – Prelievo acqua tecnica da disinfezione

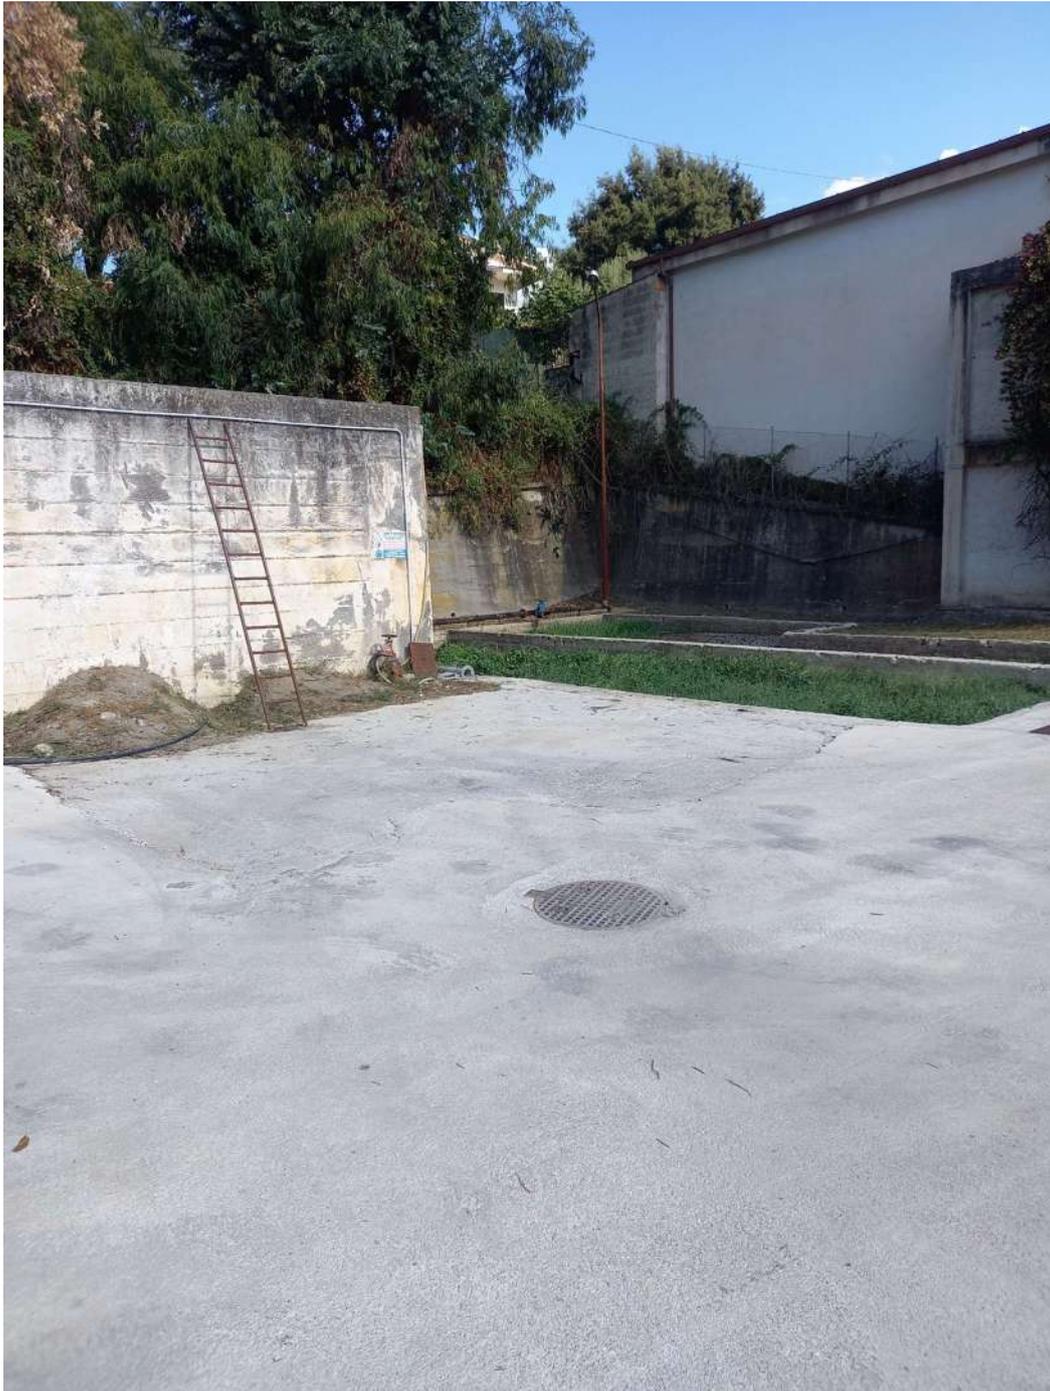
Figura 8: 1 – Ispessitore statico e letti di essiccamento

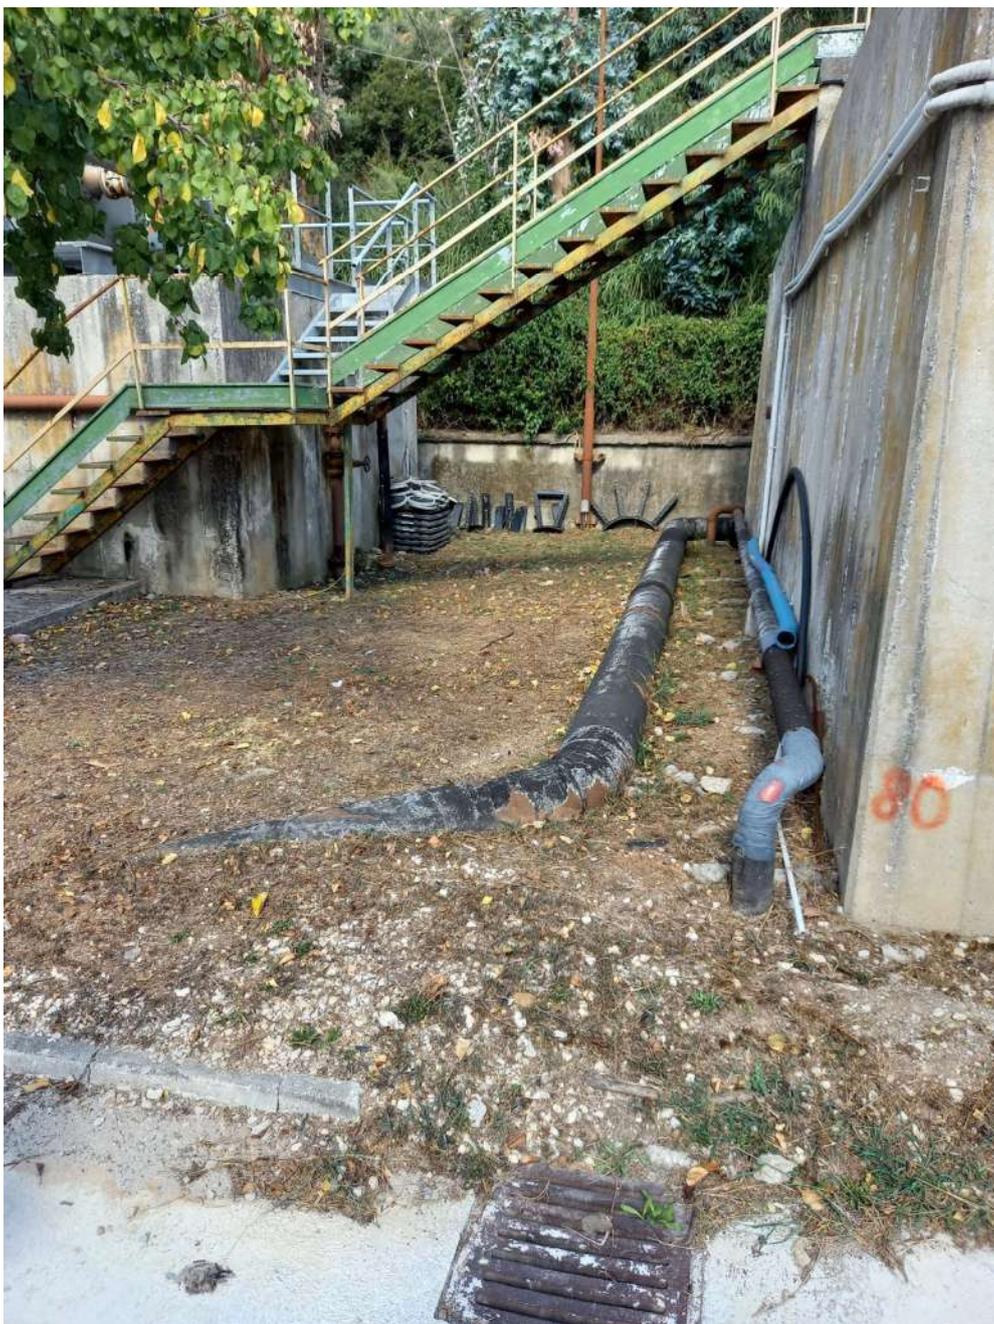
Figura 9: 2 – Pre-trattamenti

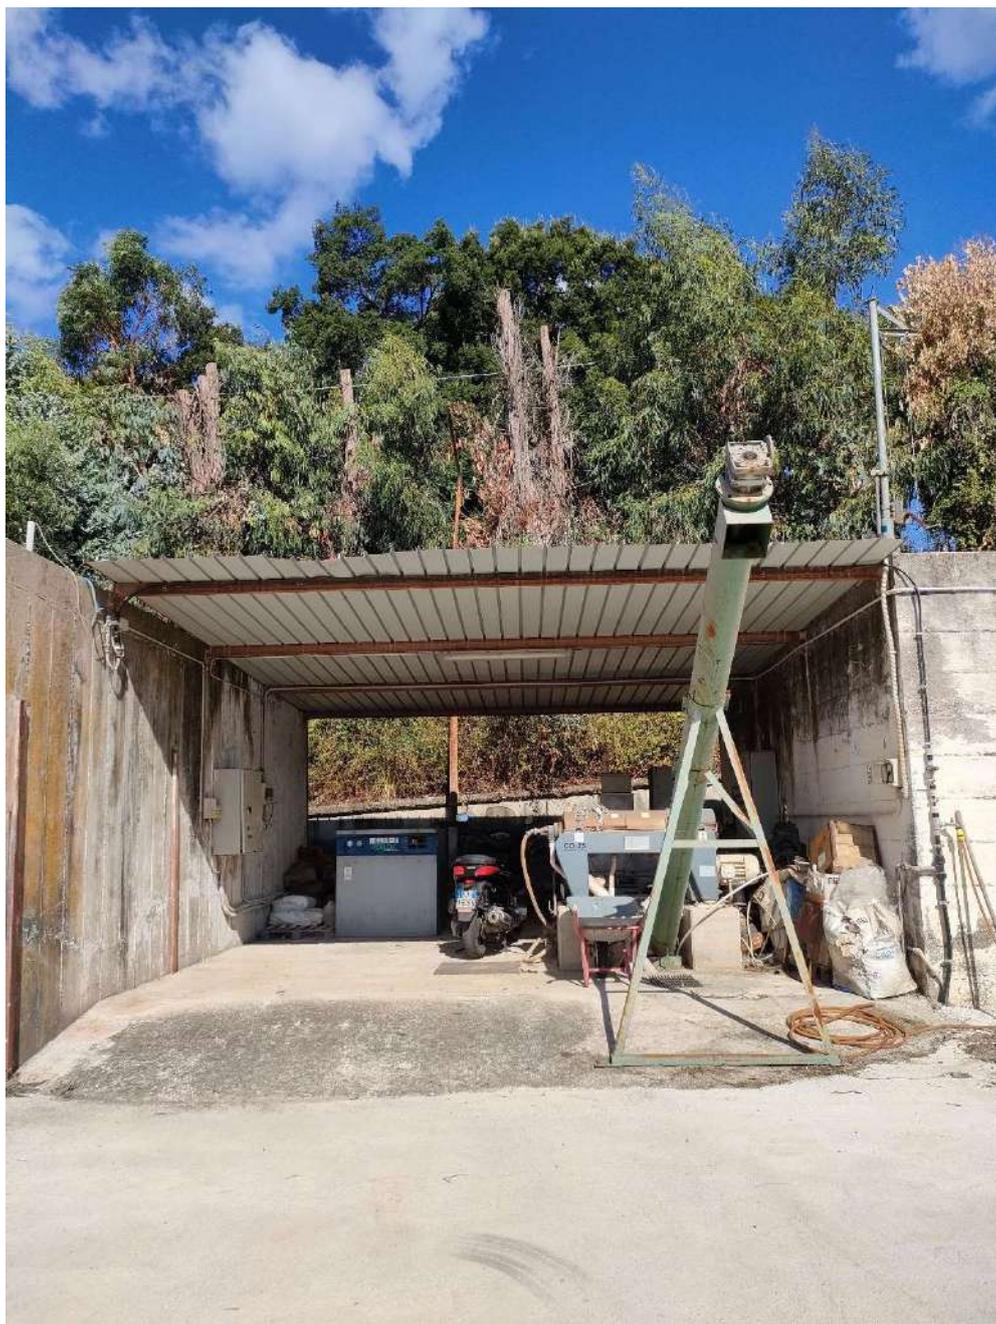
Figura 10: 3 – Tettoia disidratazione fanghi

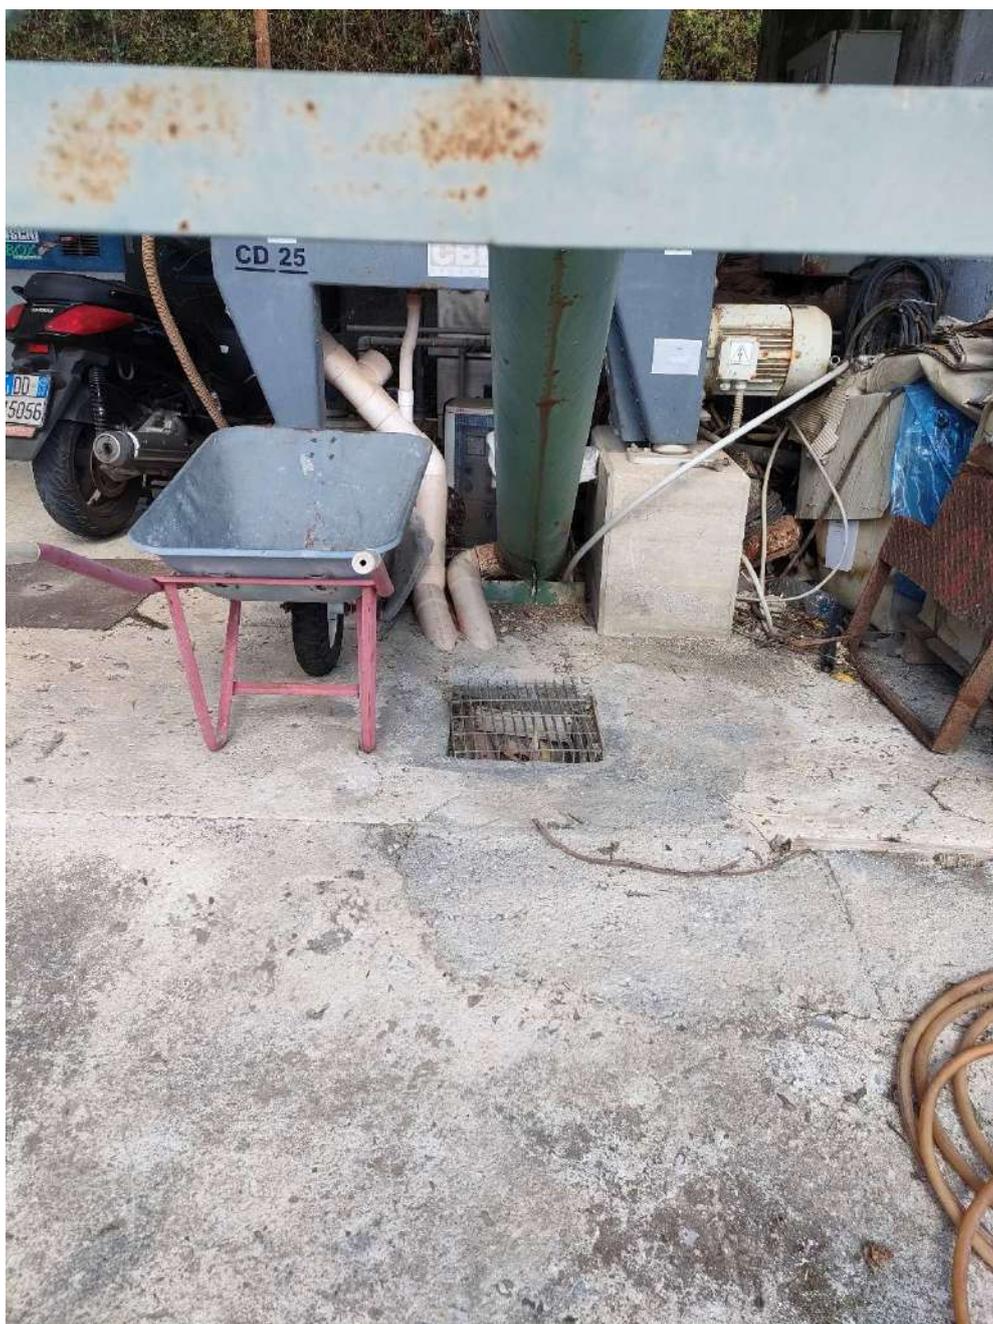
Figura 11: 4 – Pozzetto dreni platea disidratazione

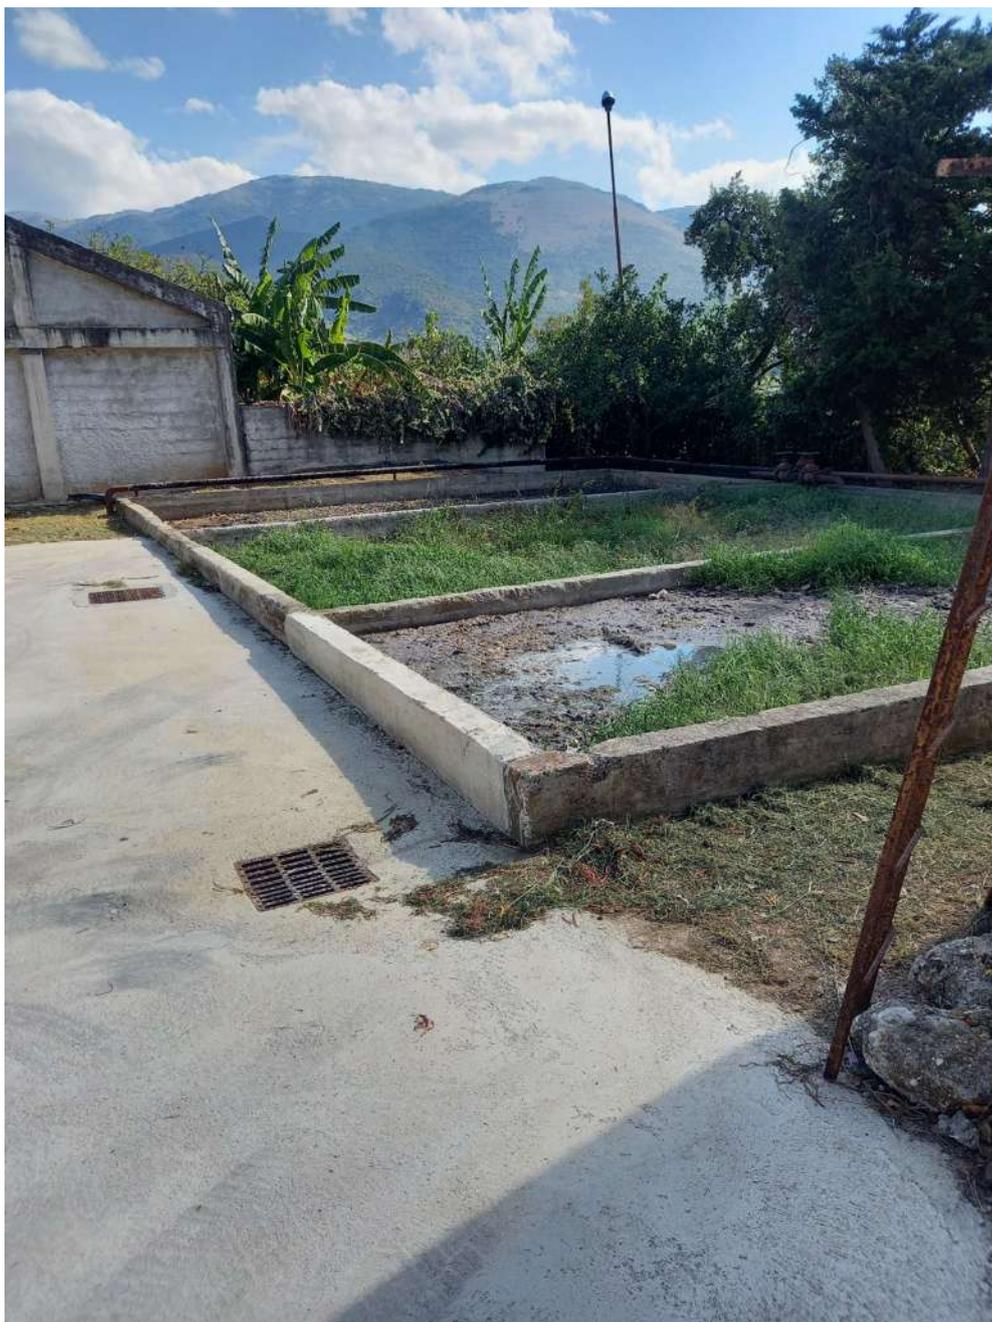
Figura 12: 5 – Letti di essiccamento

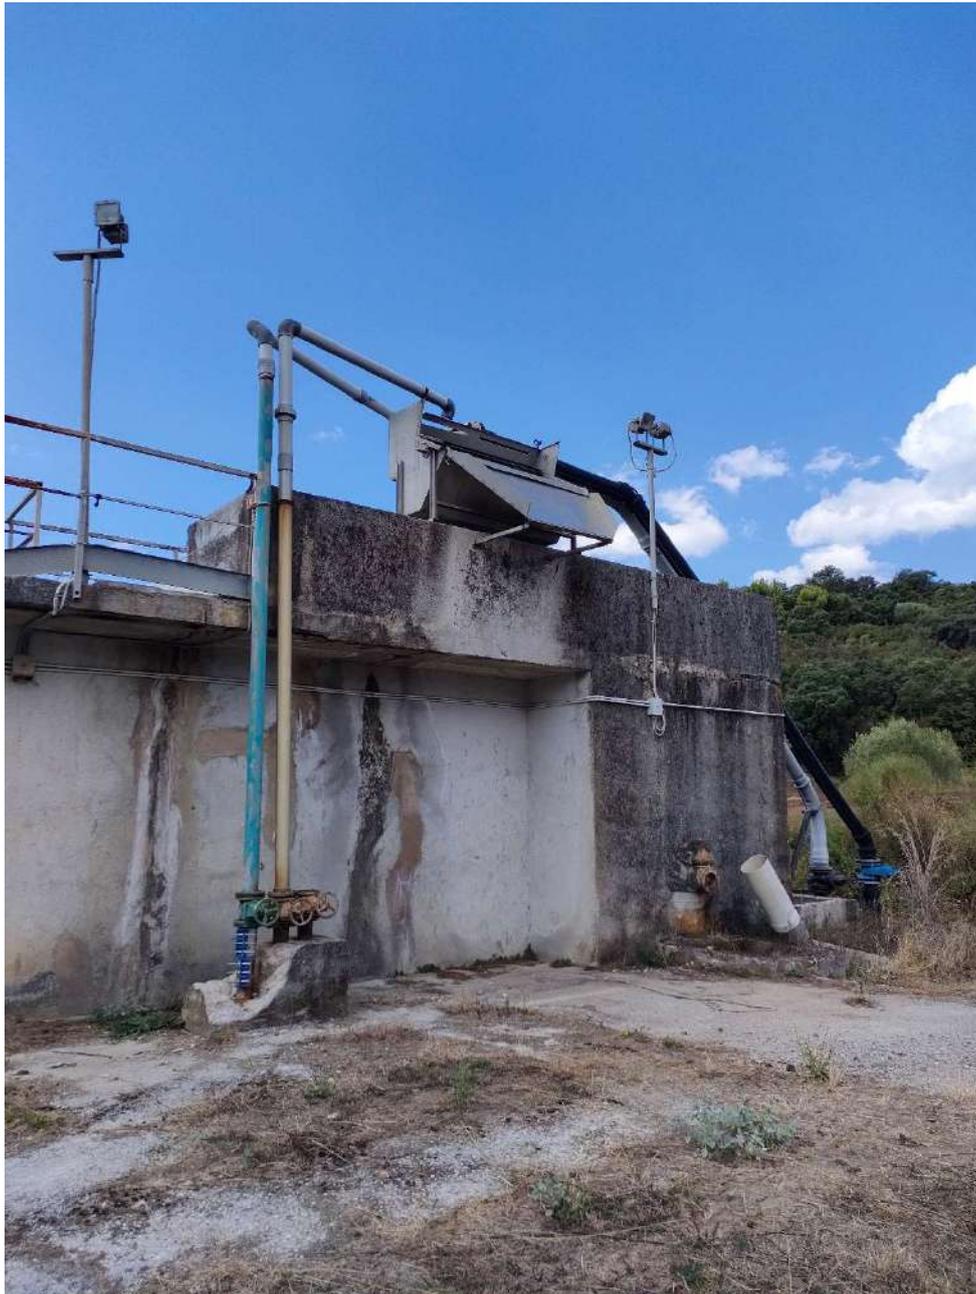
Figura 14: 1 – Pre-trattamenti

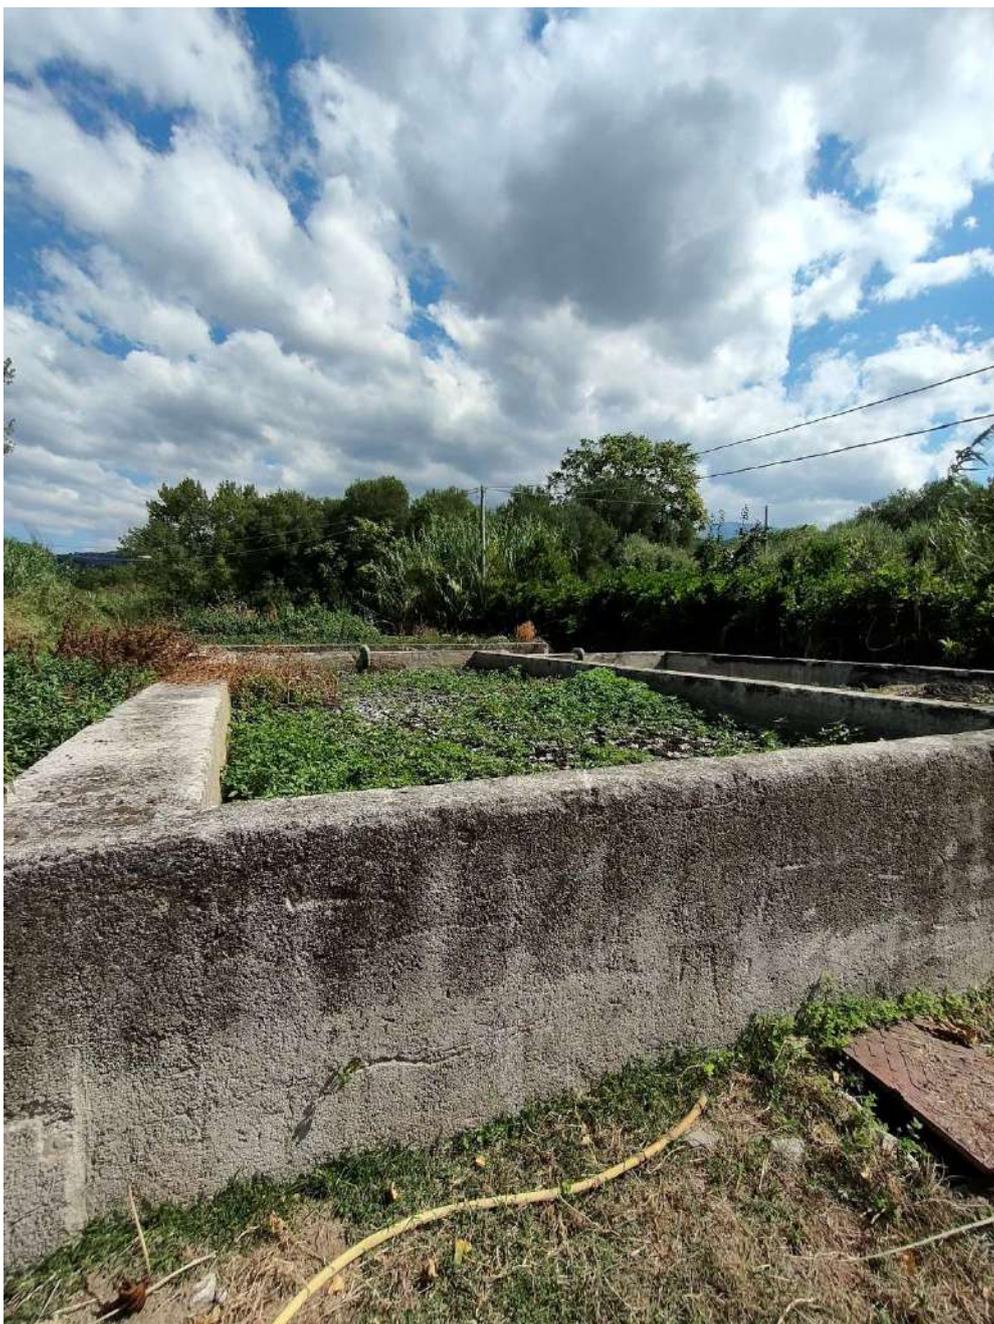
Figura 15: 2 – Letti di essiccamento

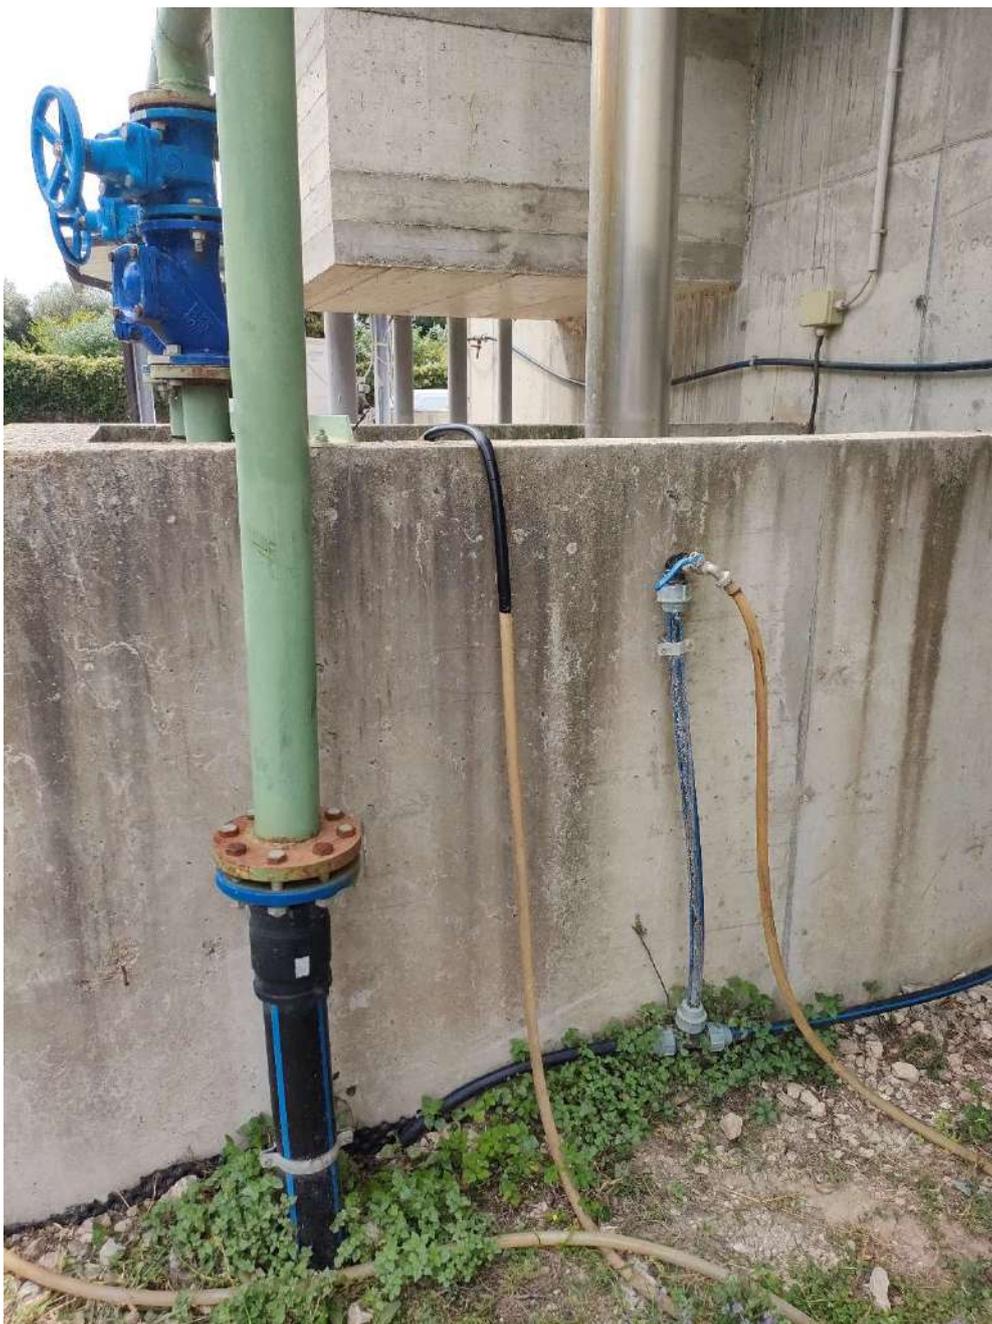
Figura 16: 3 – Pozzetto fanghi di supero e mandata ai letti di essiccamento

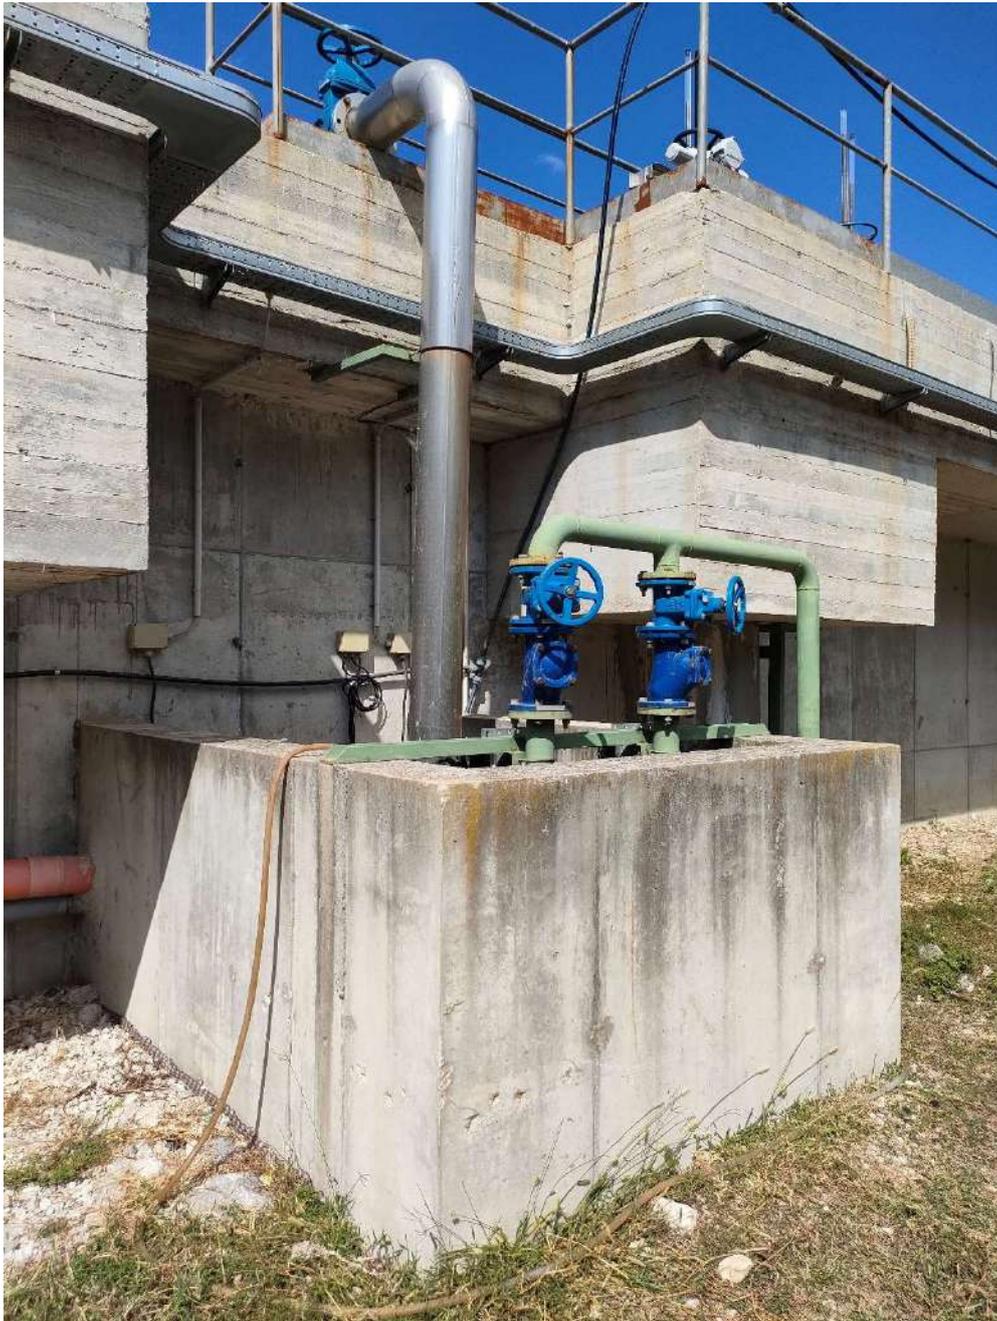
Figura 17: 4 – Pozzetto fanghi di supero

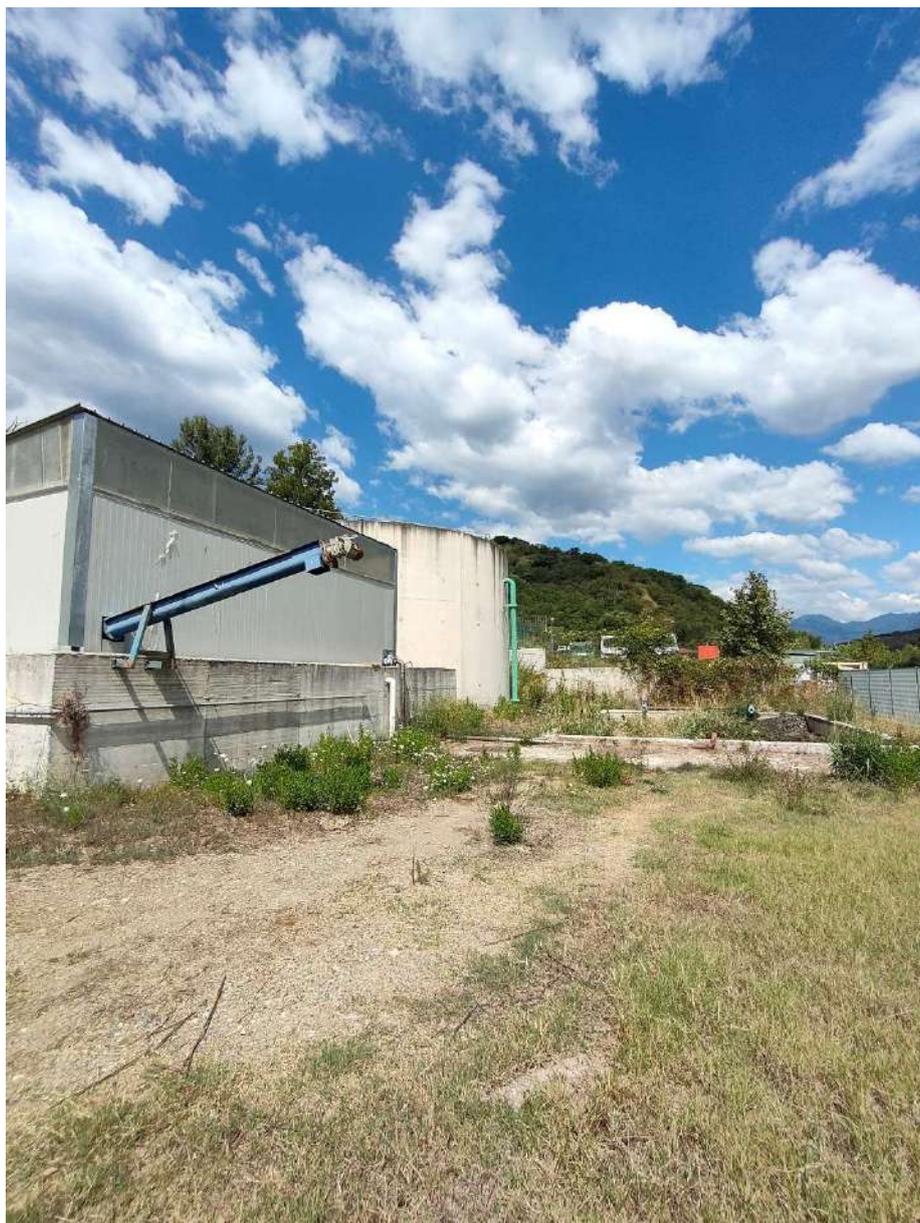
Figura 19: 1 – Coclea fanghi disidratati e letti di essiccamento

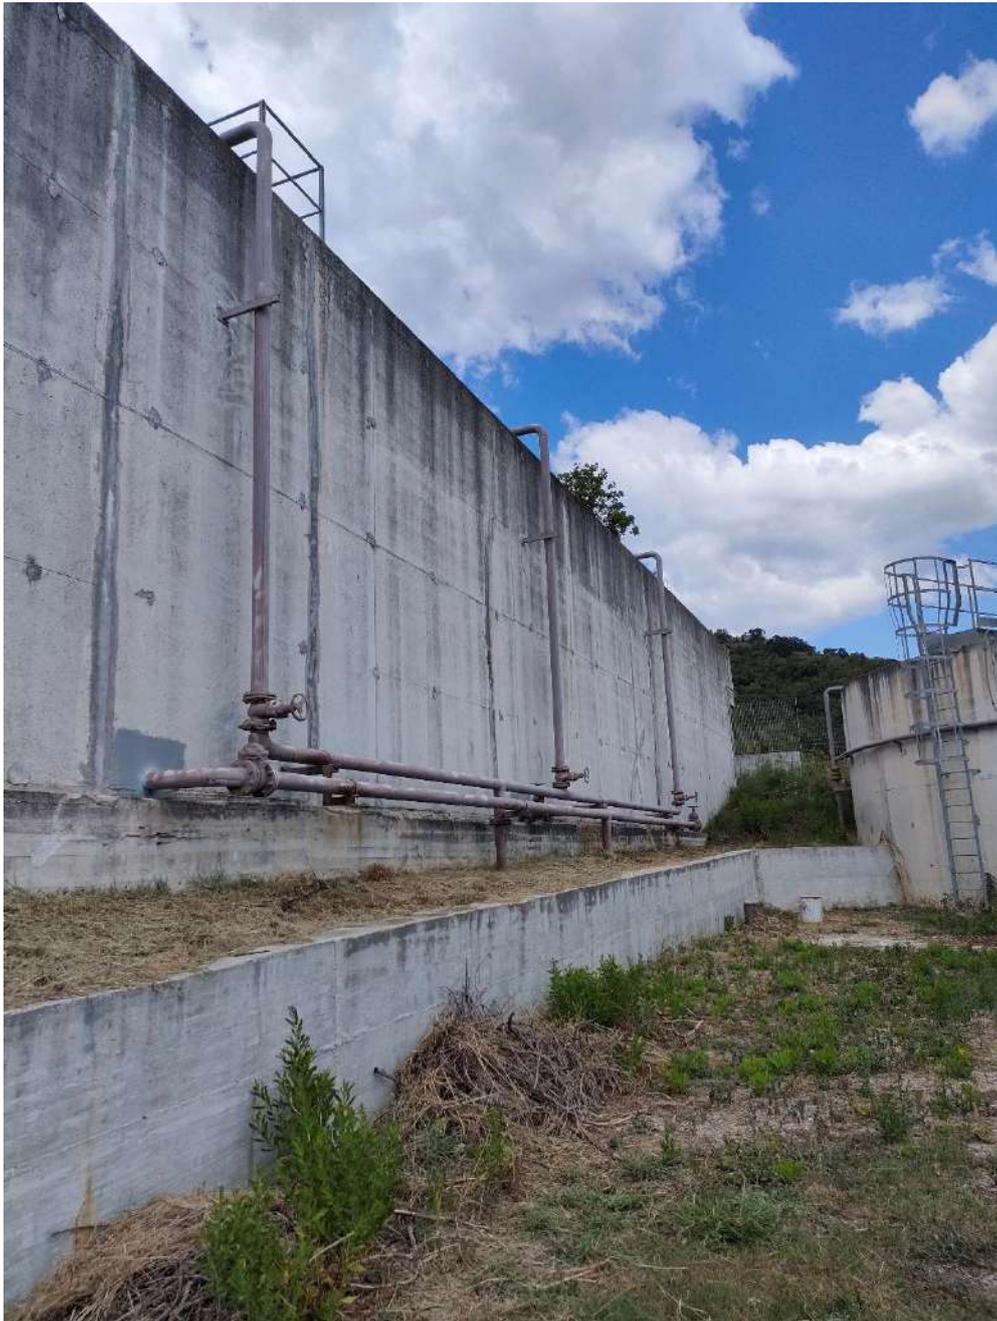
Figura 20: 2 – Comparto di digestione aerobica

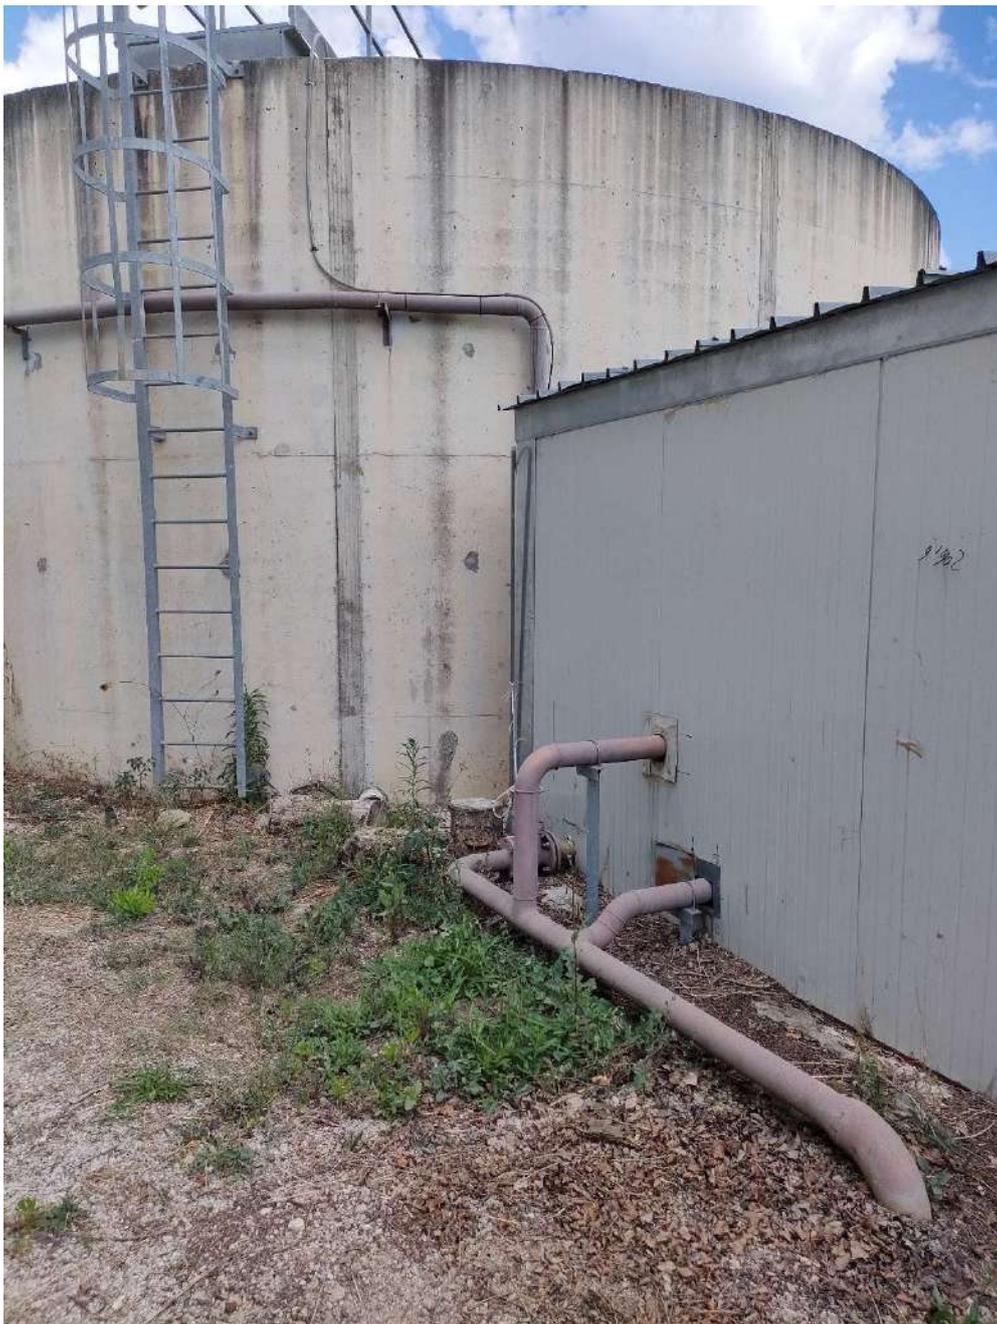
Figura 21: 3 – Ispessitore statico e mandate a locale disidratazione (dismesso)
