AVVISO M2C.1.1 I 1.1 - Linea d'Intervento C
"Ammodernamento (anche con ampliamento di impianti esistenti) e realizzazione di nuovi impianti innovativi di trattamento/riciclaggio per lo smaltimento di materiali assorbenti ad uso personale (PAD), i fanghi di acque reflue, i rifiuti di pelletteria e i rifiuti tessili"
REALIZZAZIONE ESSICCATORE FANGHI DI DEPURAZIONE LOCALITÀ CASAL VELINO GIÀ LOCALITÀ OMIGNANO SCALO

PROGETTO DEFINITIVO

ELABORATO	Documentazione fotografica	SCALA
D-R-210-50

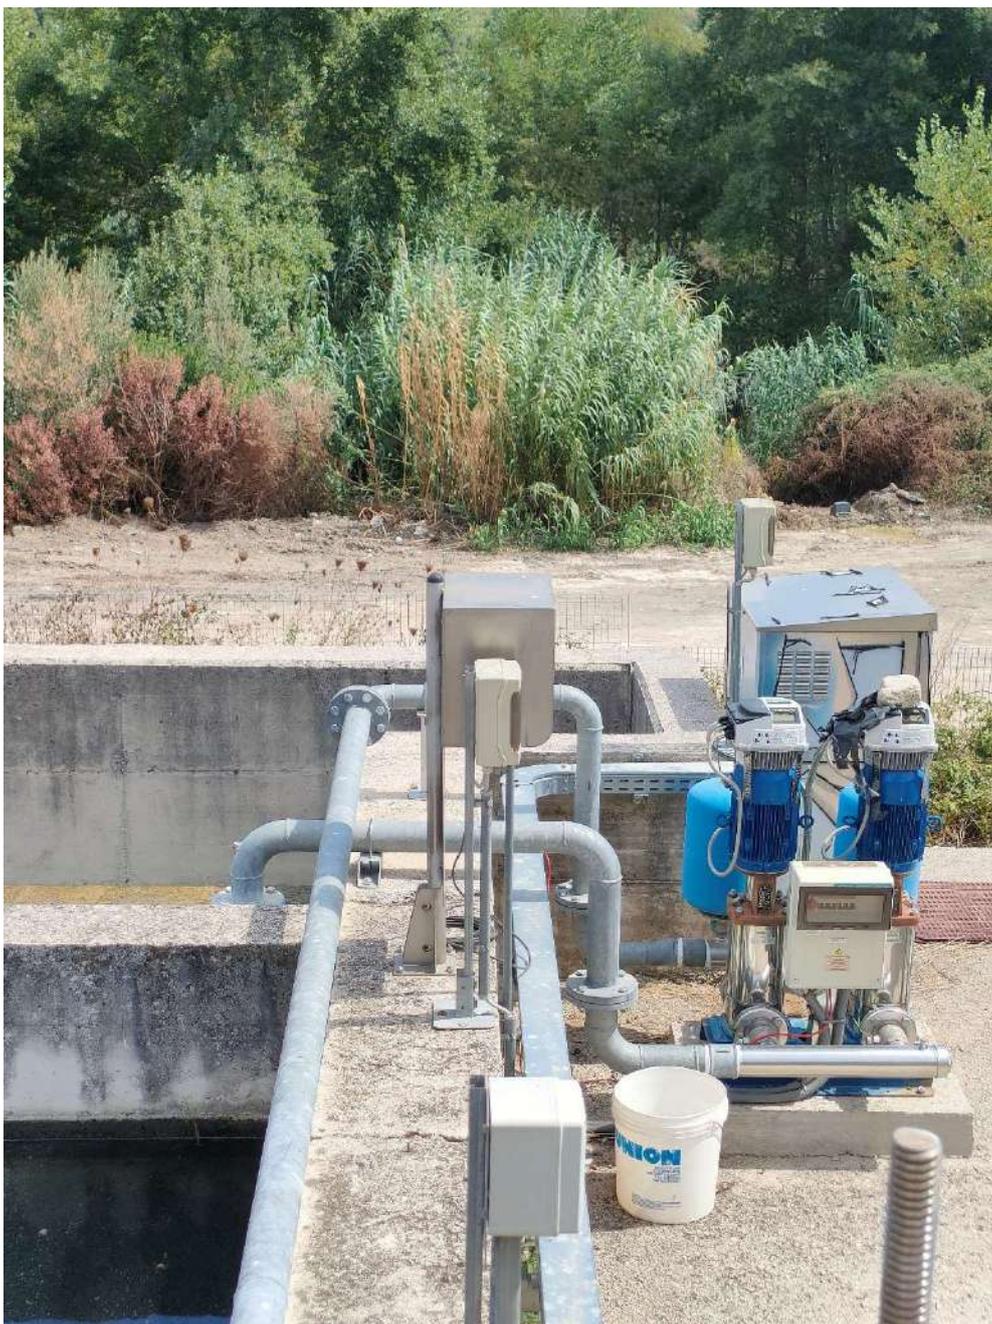
Figura 22: 4 – Gruppo di pressurizzazione con aspirazione e inverter non funzionanti

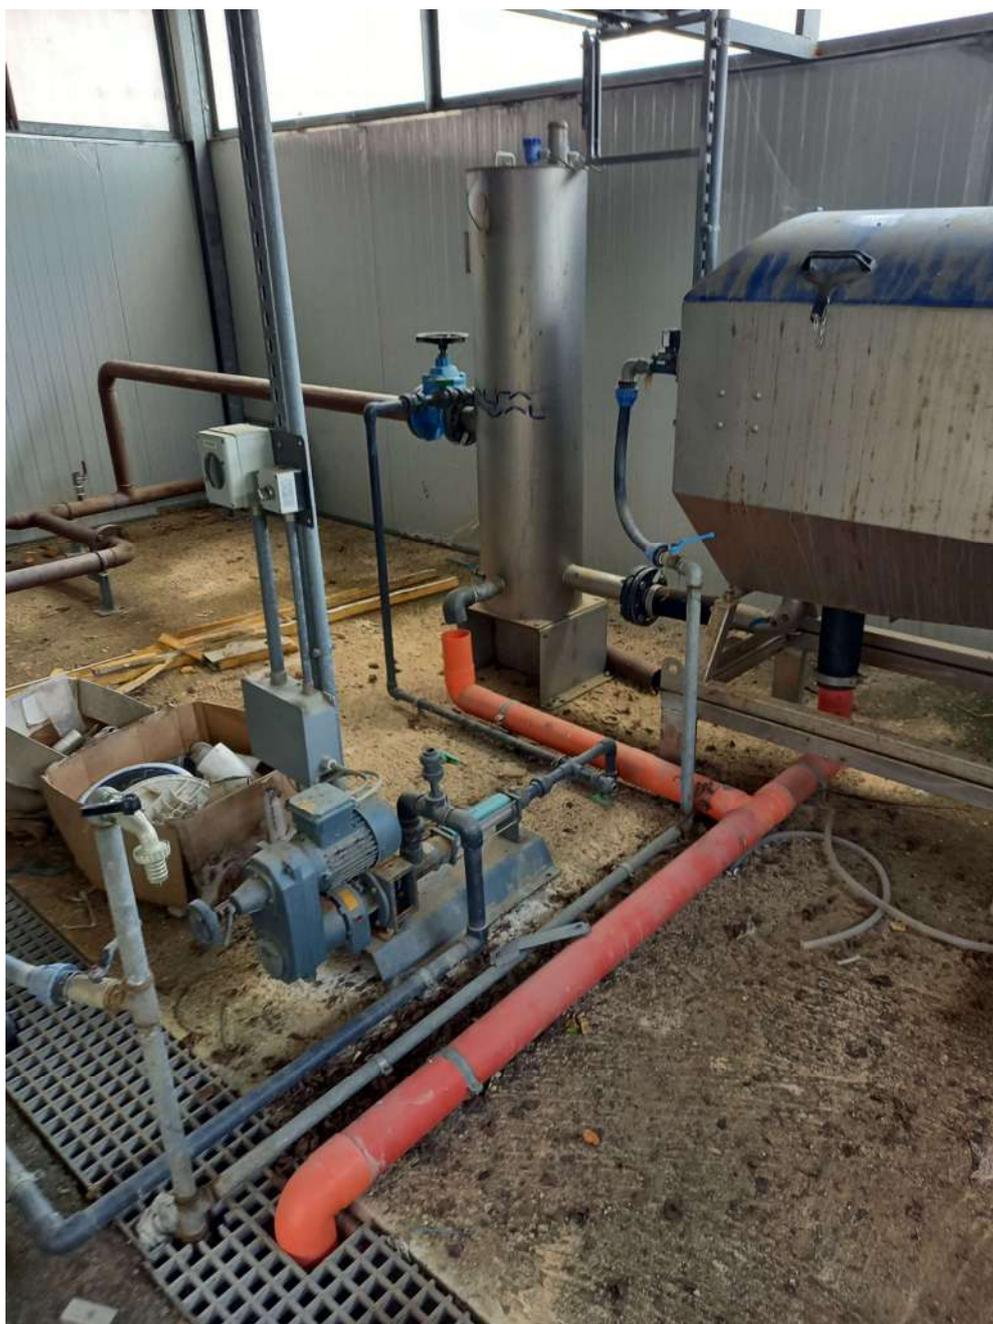
Figura 23: 5 – Locale disidratazione (non utilizzato)

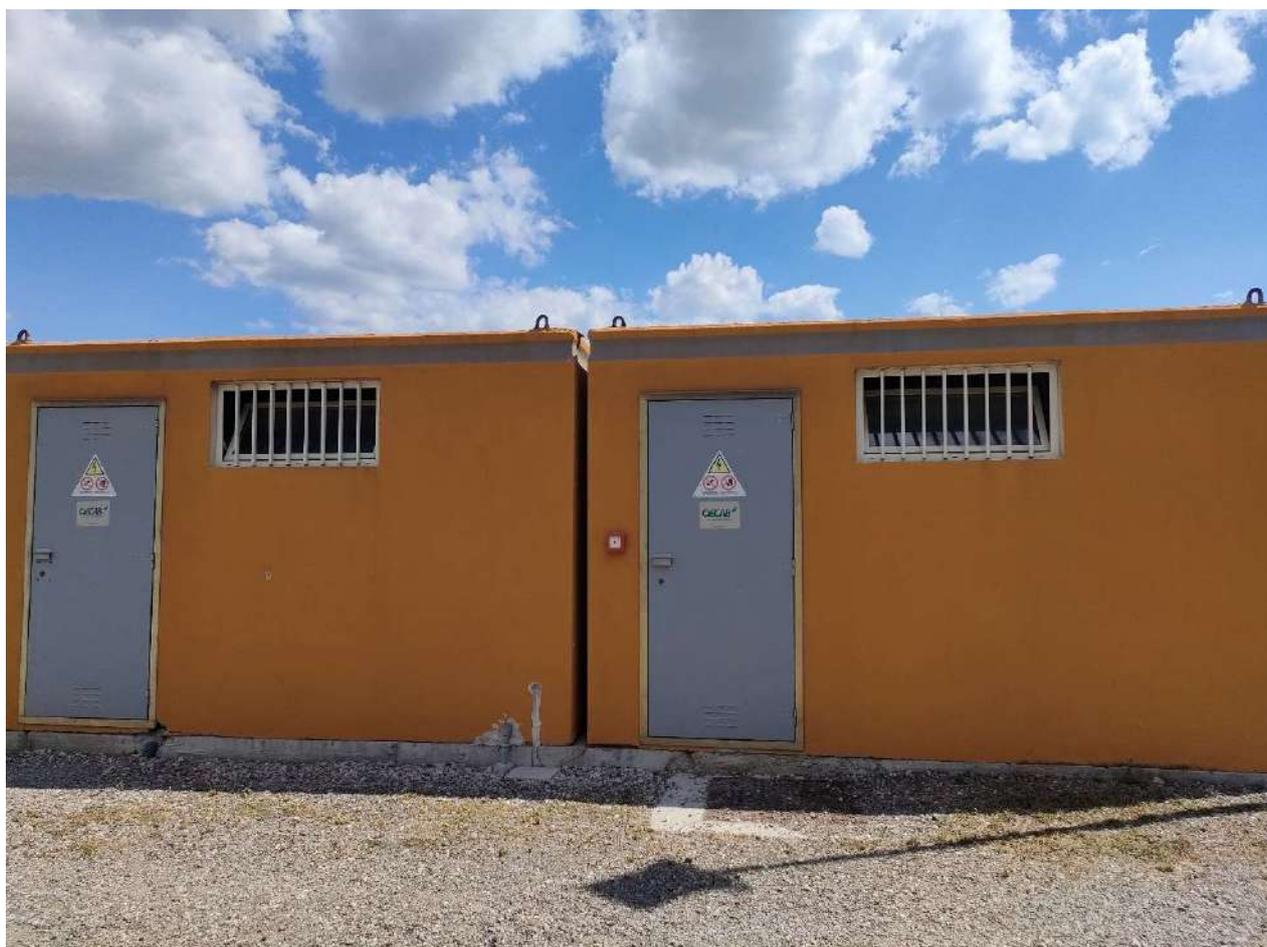
Figura 24: 6 – Locali quadri elettrici

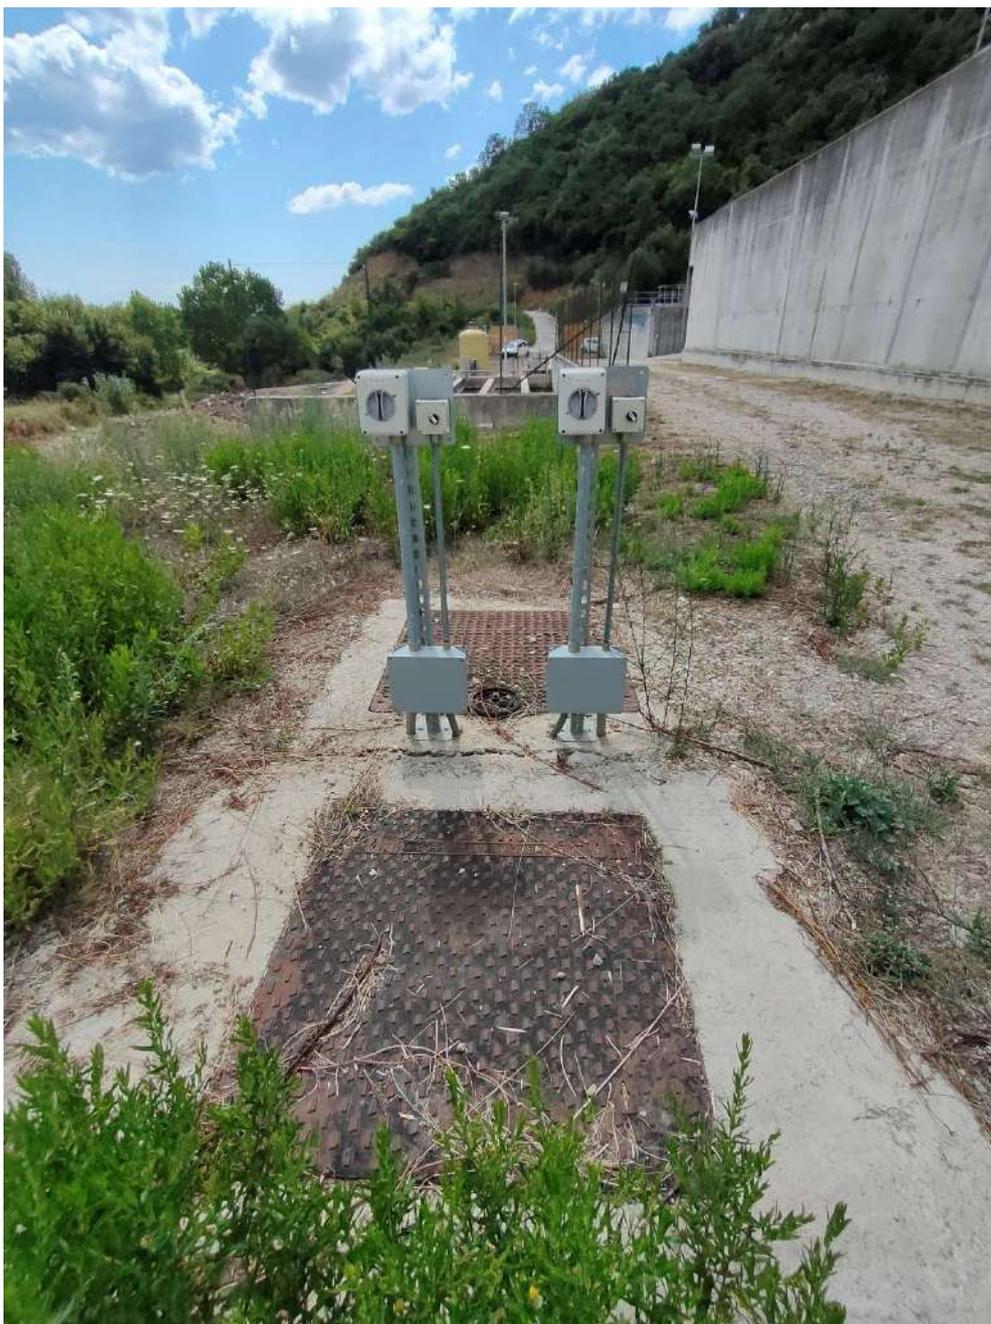
Figura 25: 7 – Pozzetto raccolta e sollevamento dreni

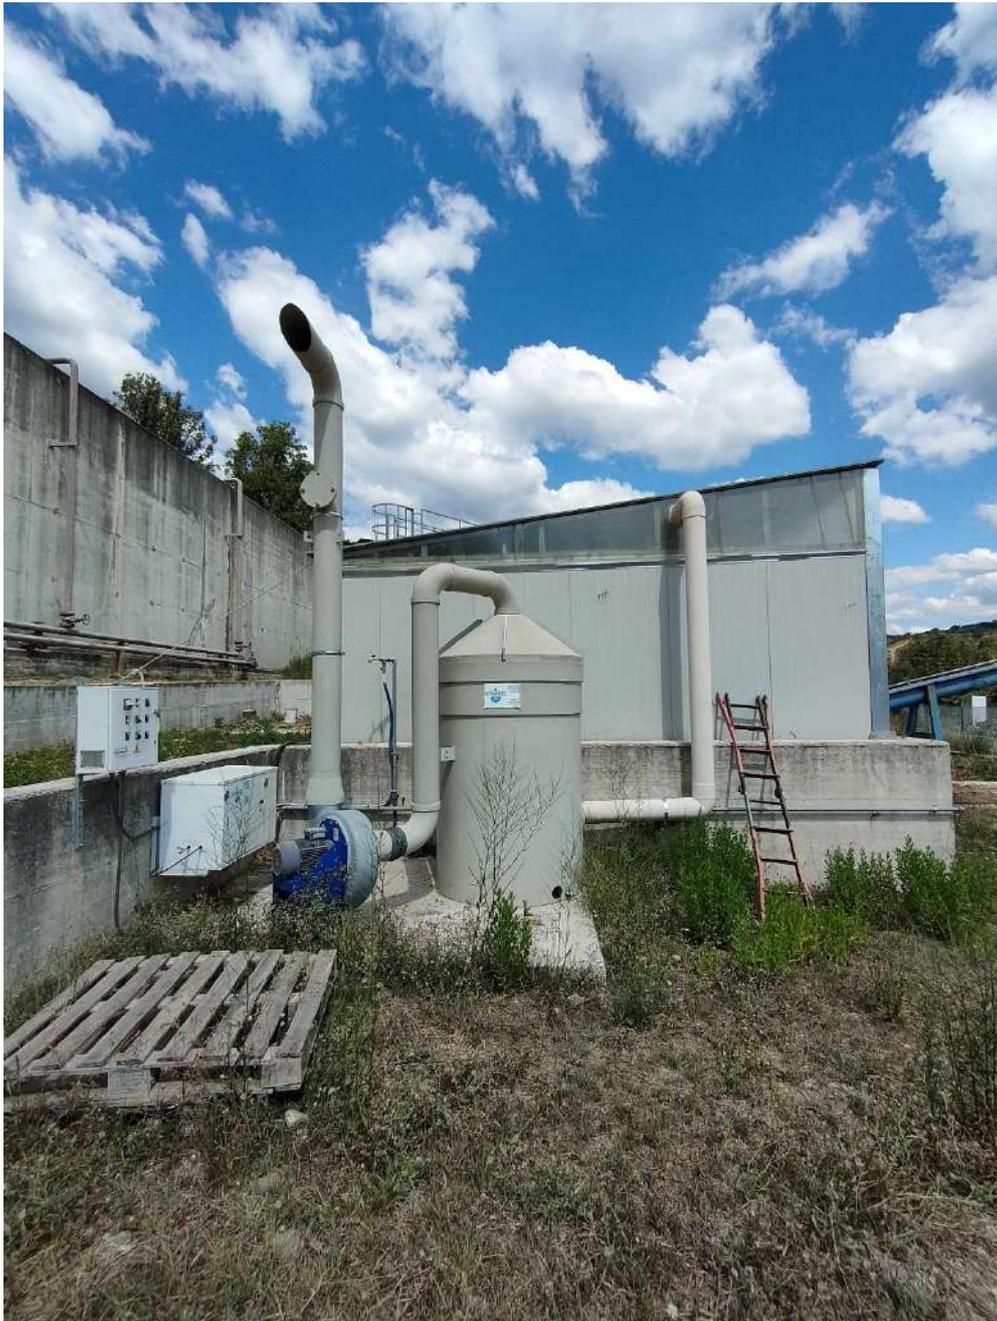
Figura 26: 8 – Scrubber locale disidratazione

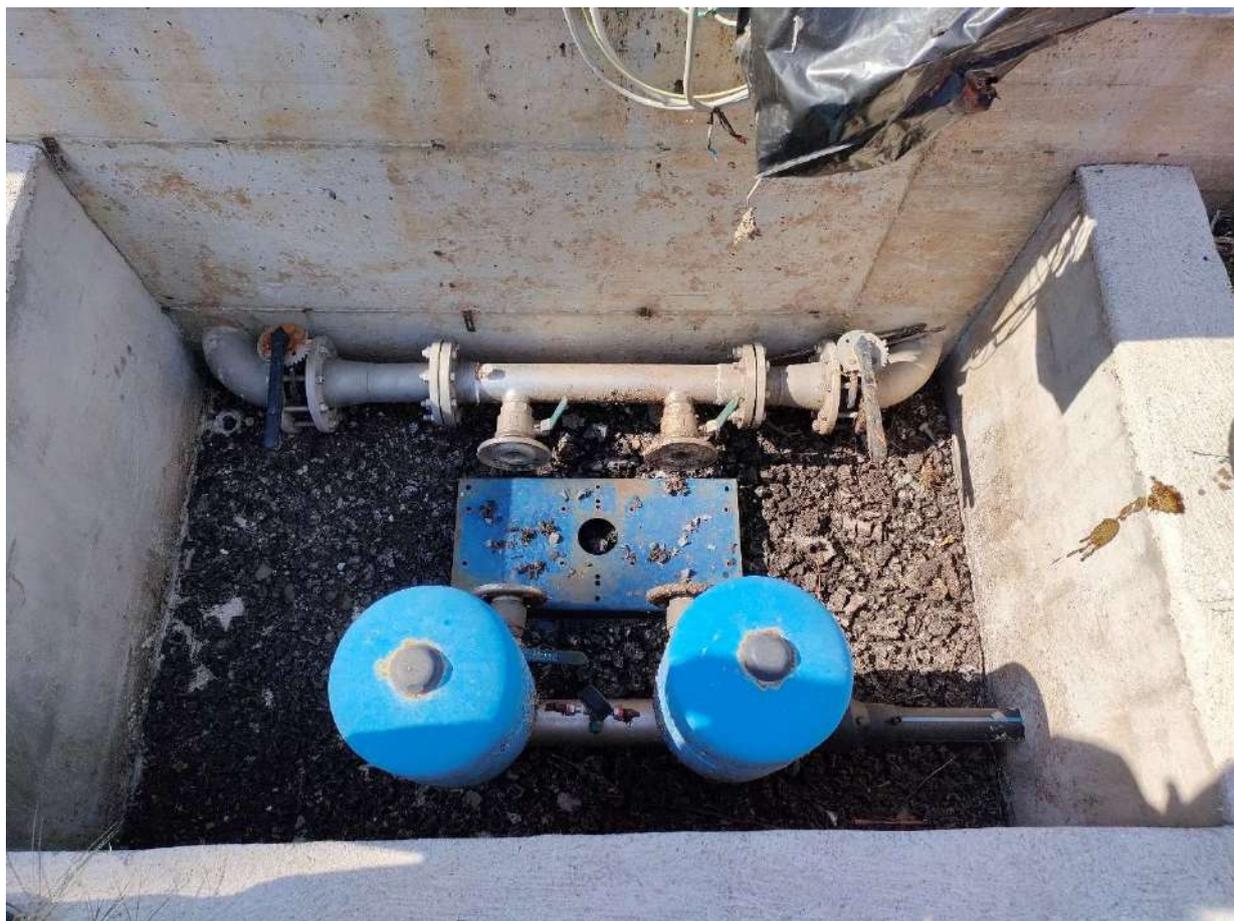
Figura 28: 1 – Predisposizione gruppo di pressurizzazione

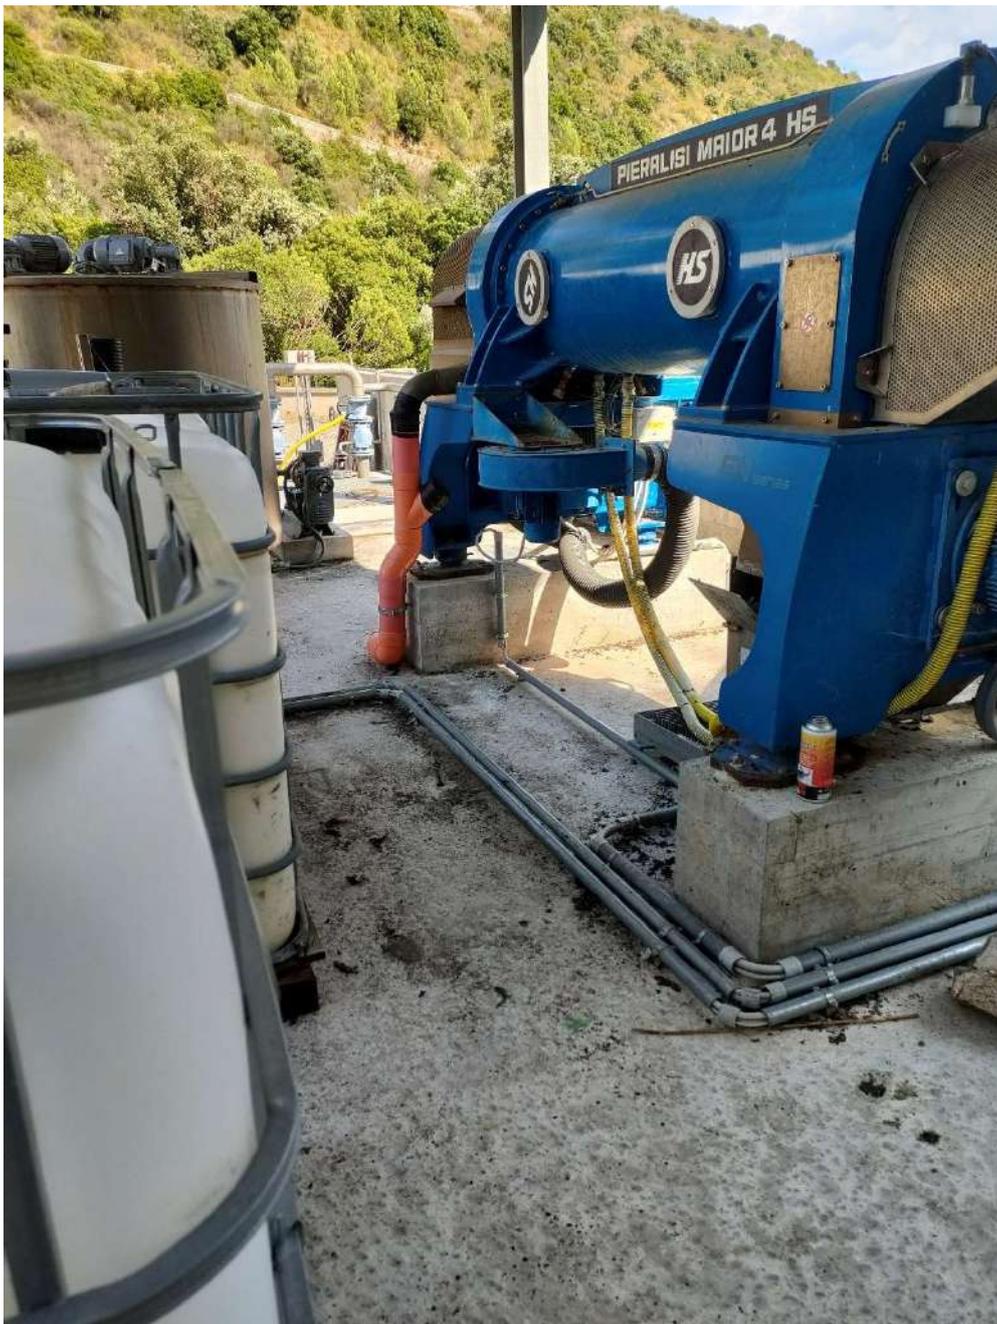
Figura 29: 2 – Centrifuga per disidratazione fanghi

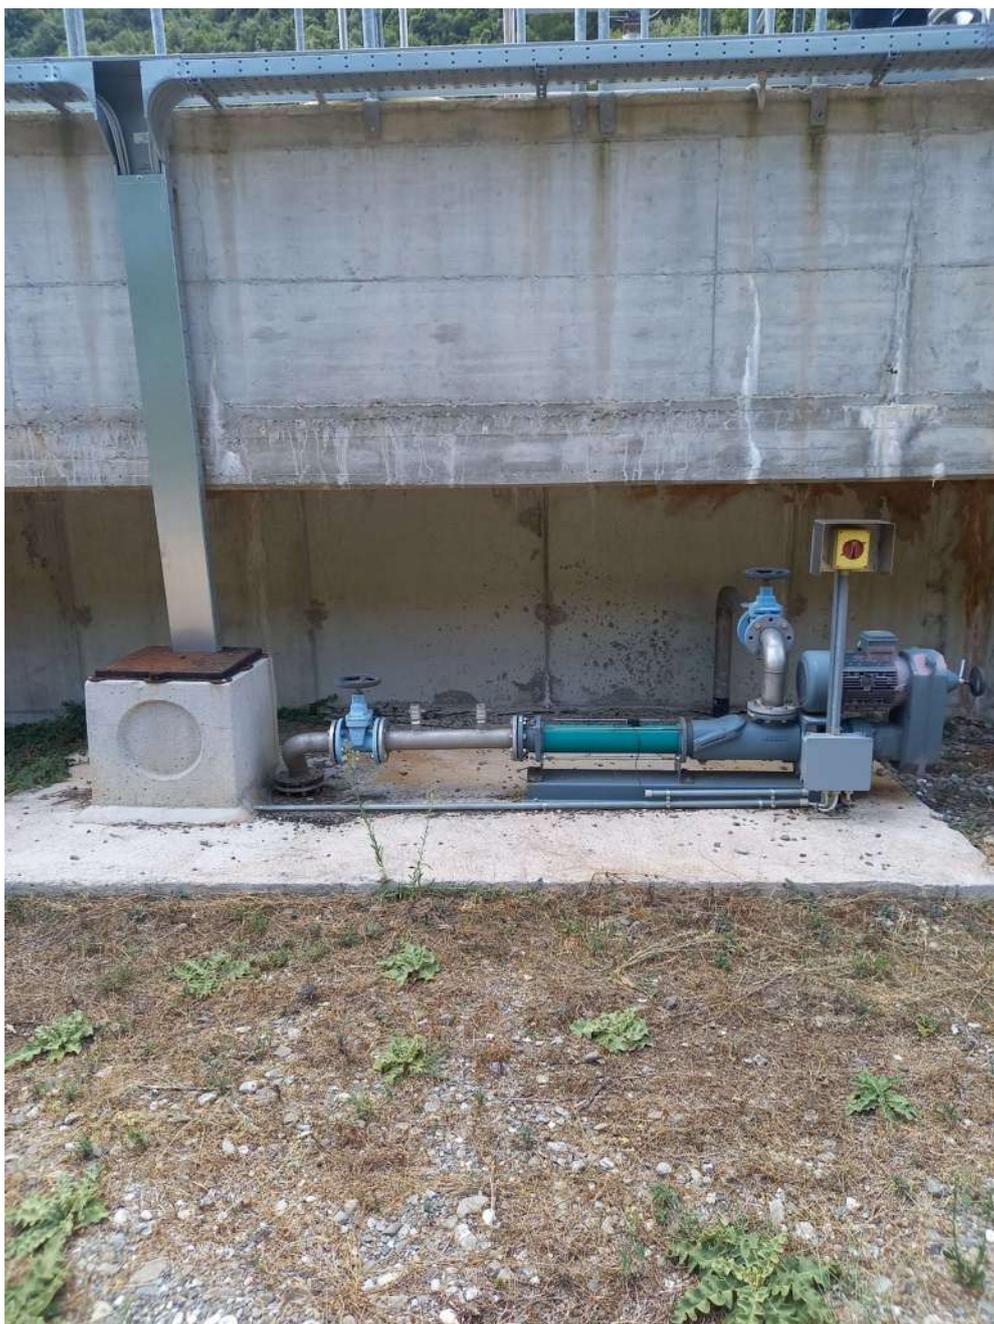
Figura 30: 3 – Pompa di alimentazione fanghi alla centrifuga

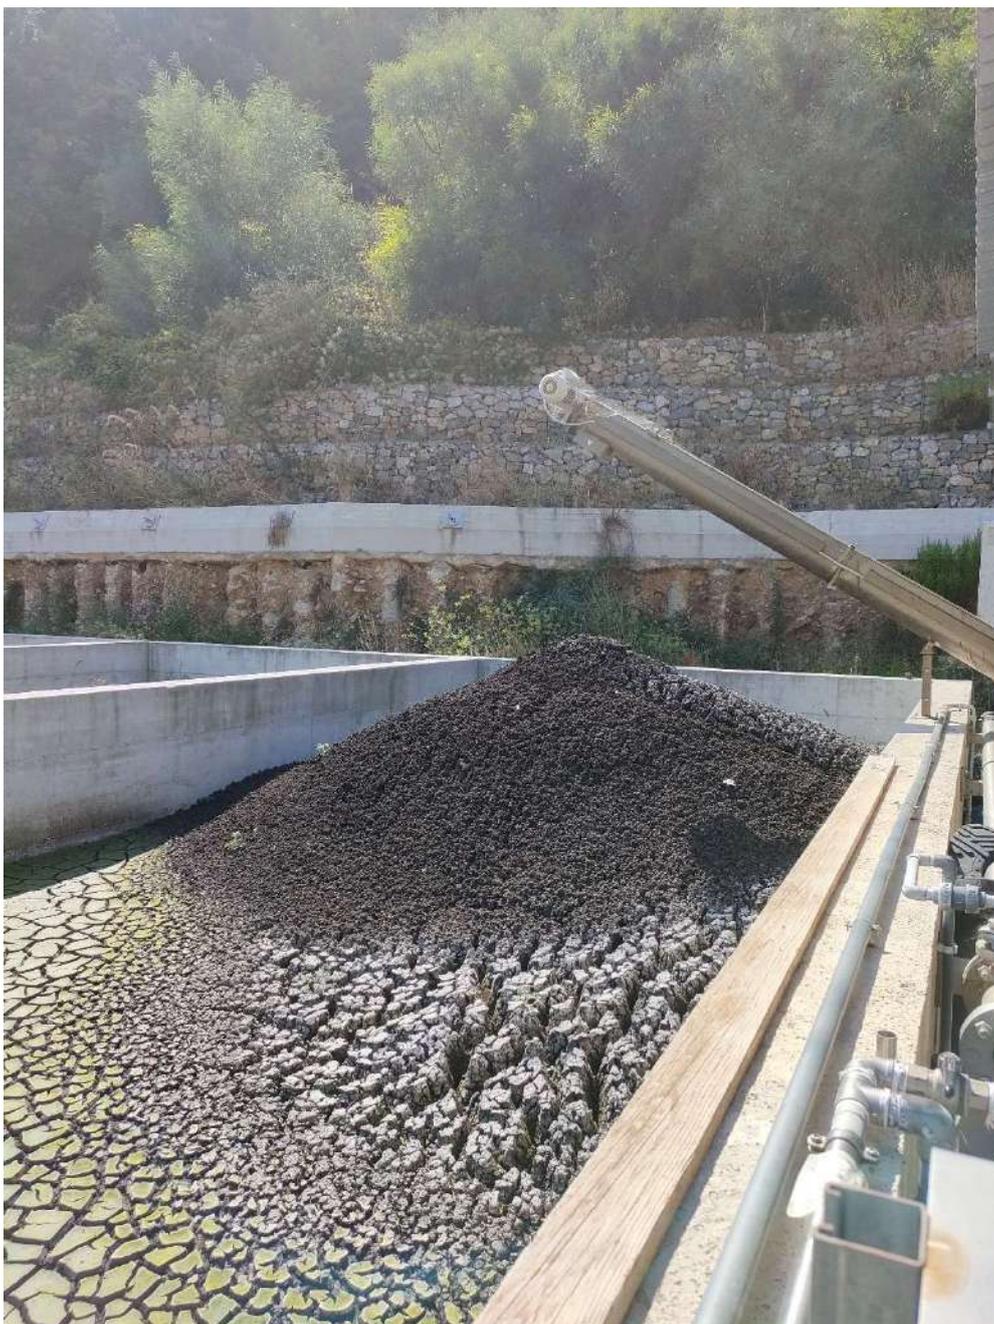
Figura 31: 4 – Letti di essiccamento fanghi

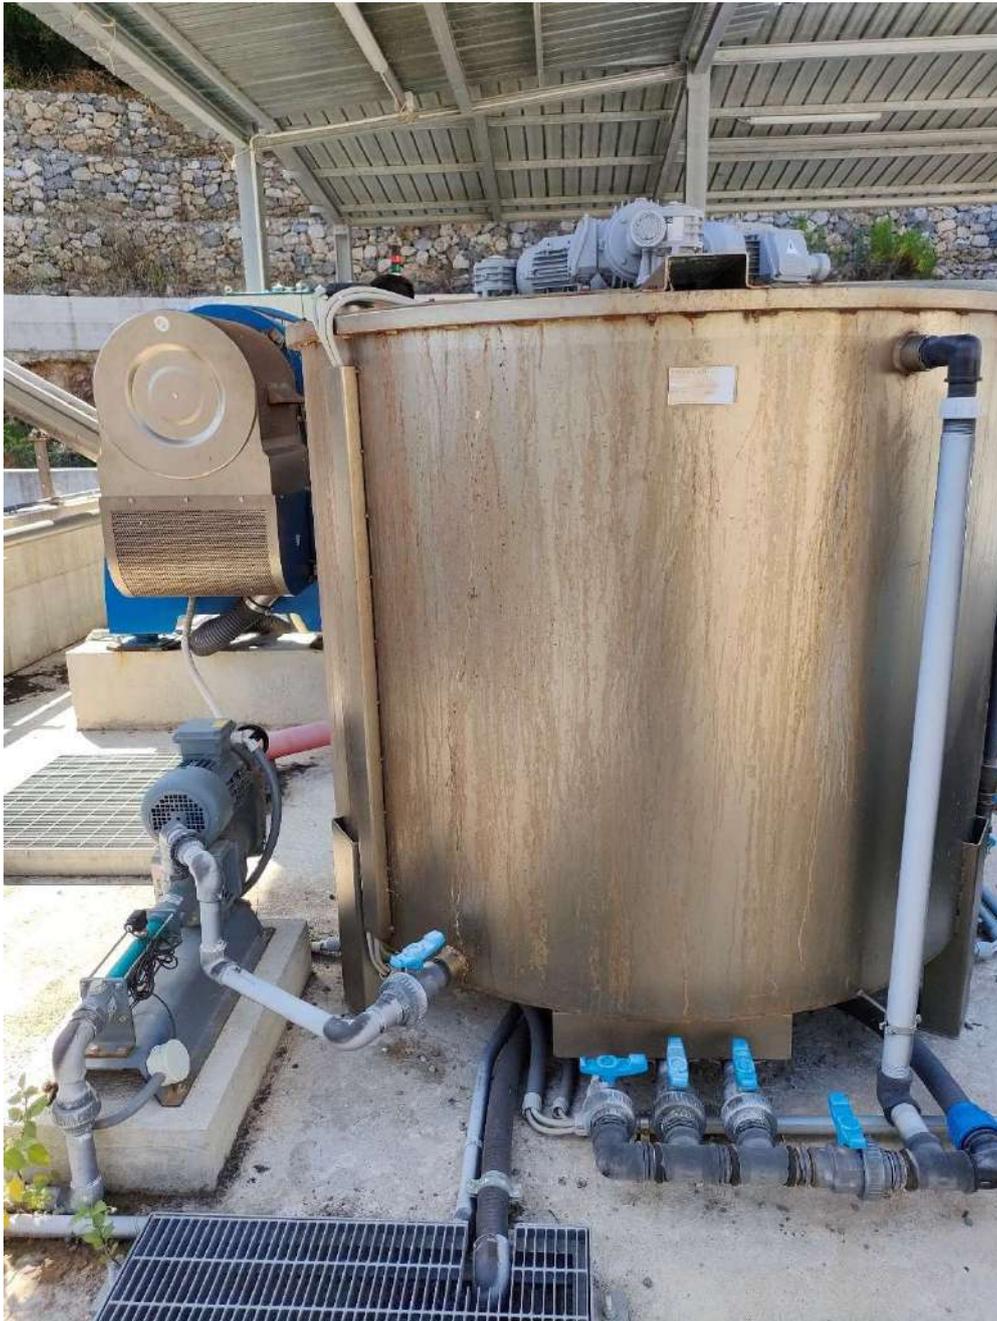
Figura 32: 5 – Polipreparatore automatico

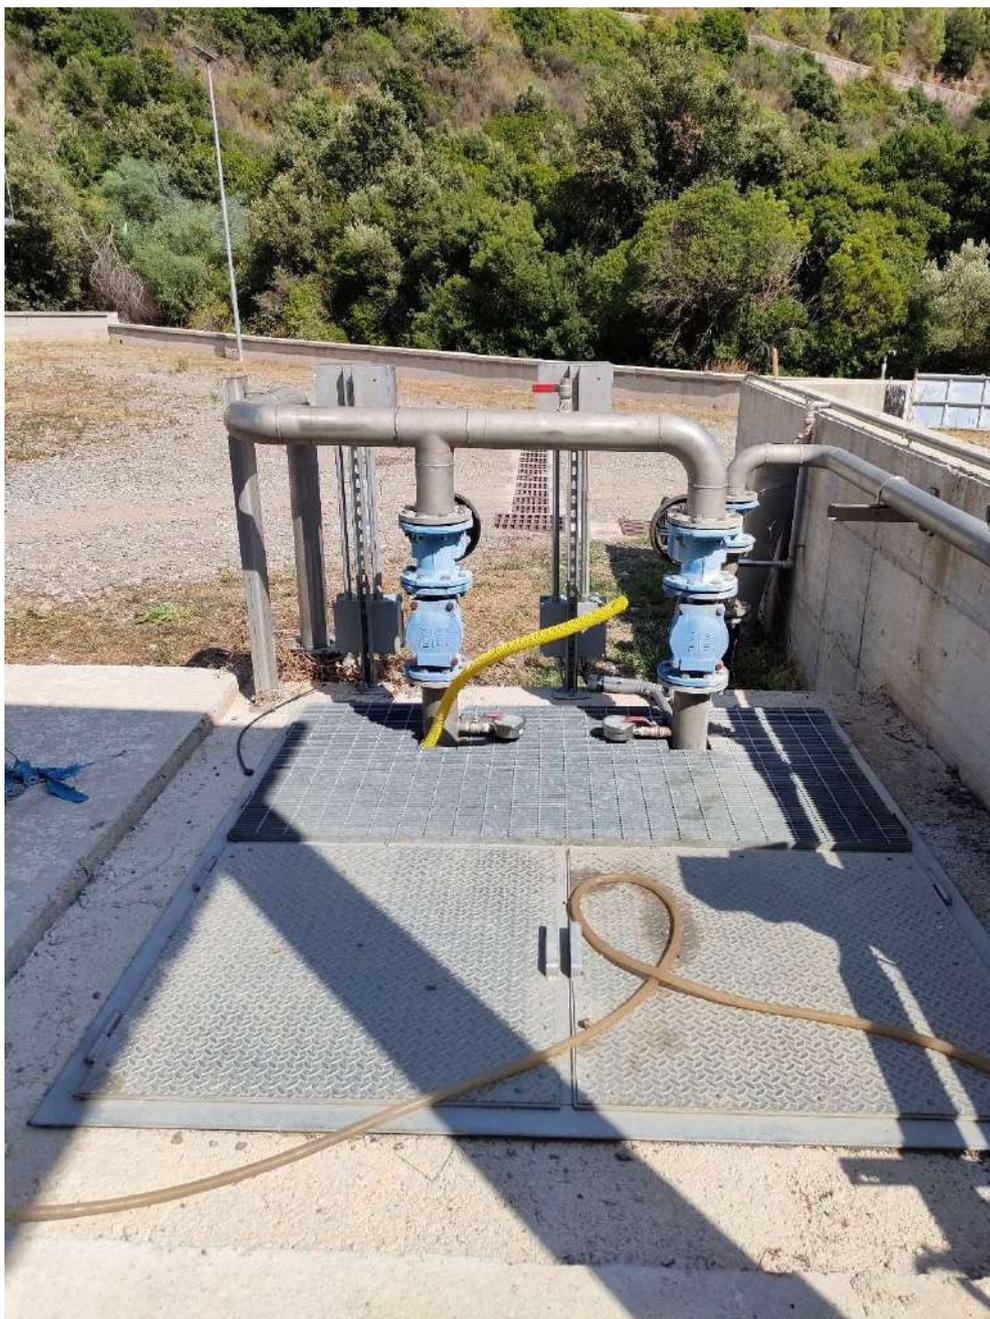
Figura 33: 6 – Pozzetto accumulo e rilancio acque di drenaggio e acque madri

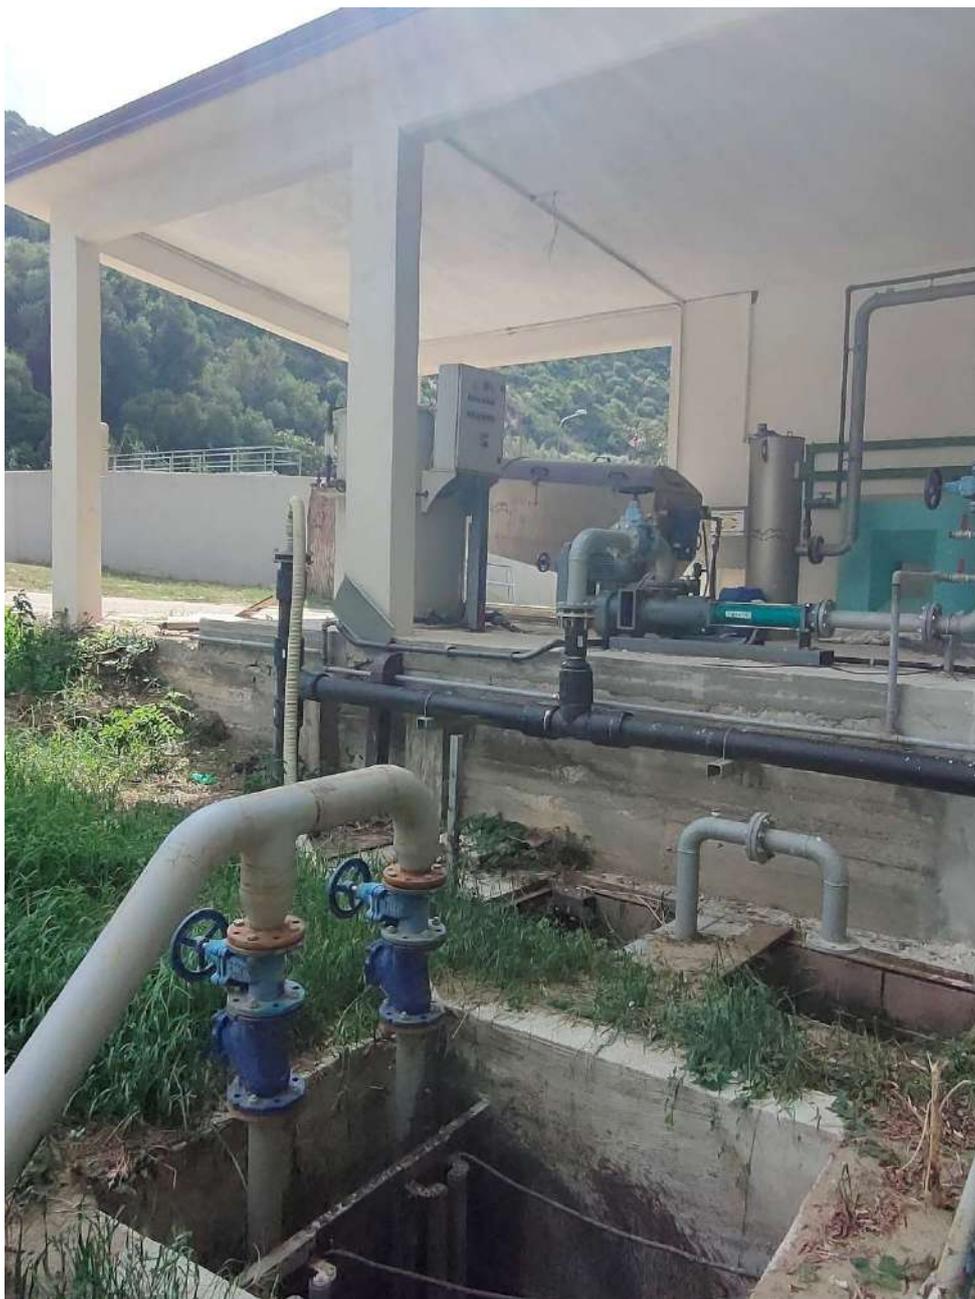
Figura 35: 1 – Pozzetto accumulo e rilancio dreni, surmatanti e acque madri

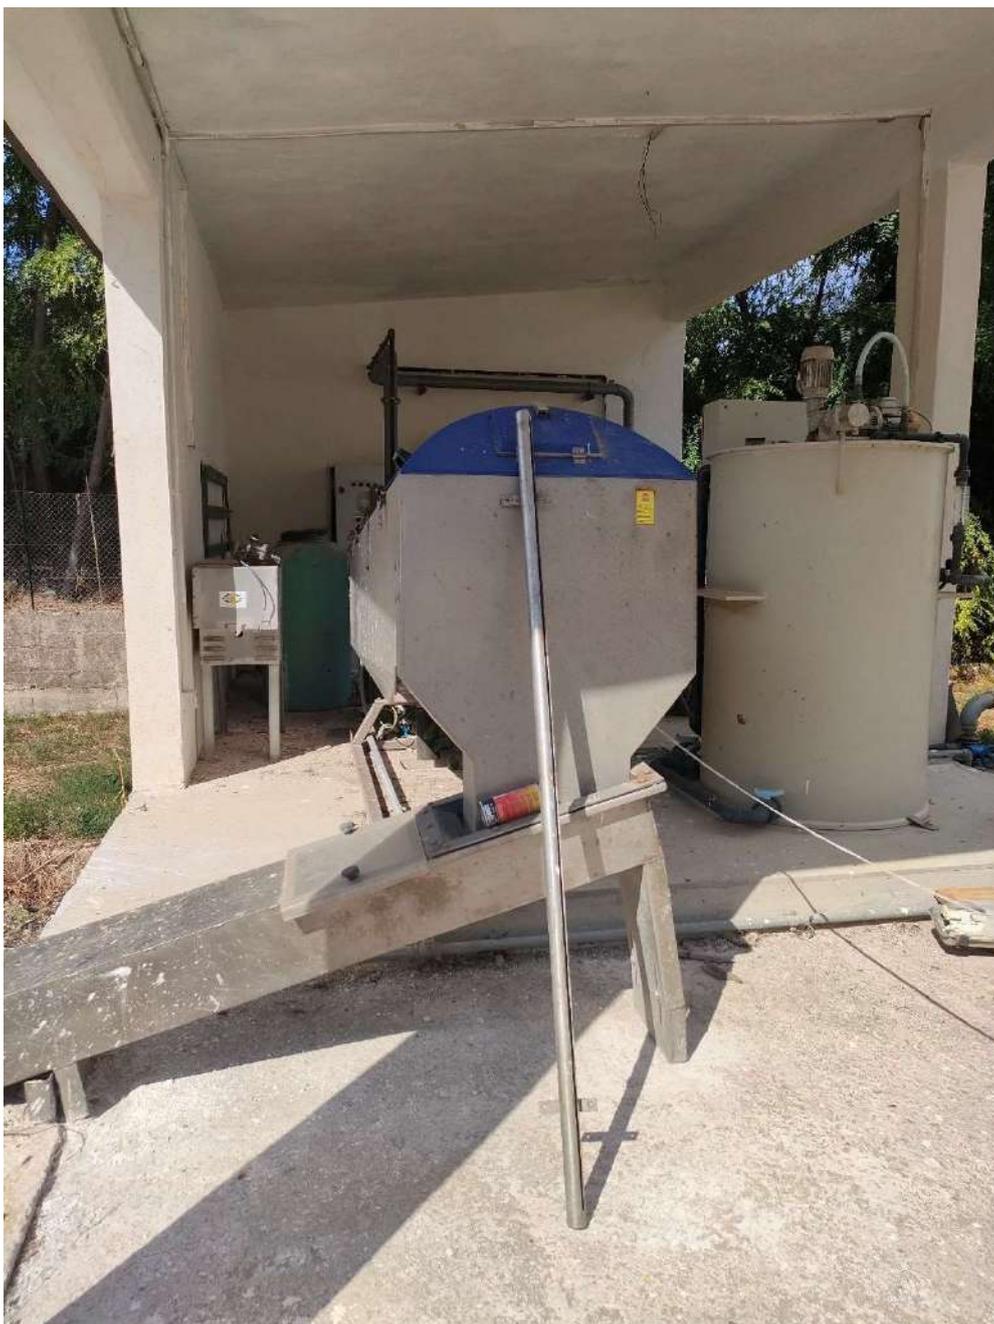
Figura 36: 2 – Centrifuga fuori servizio

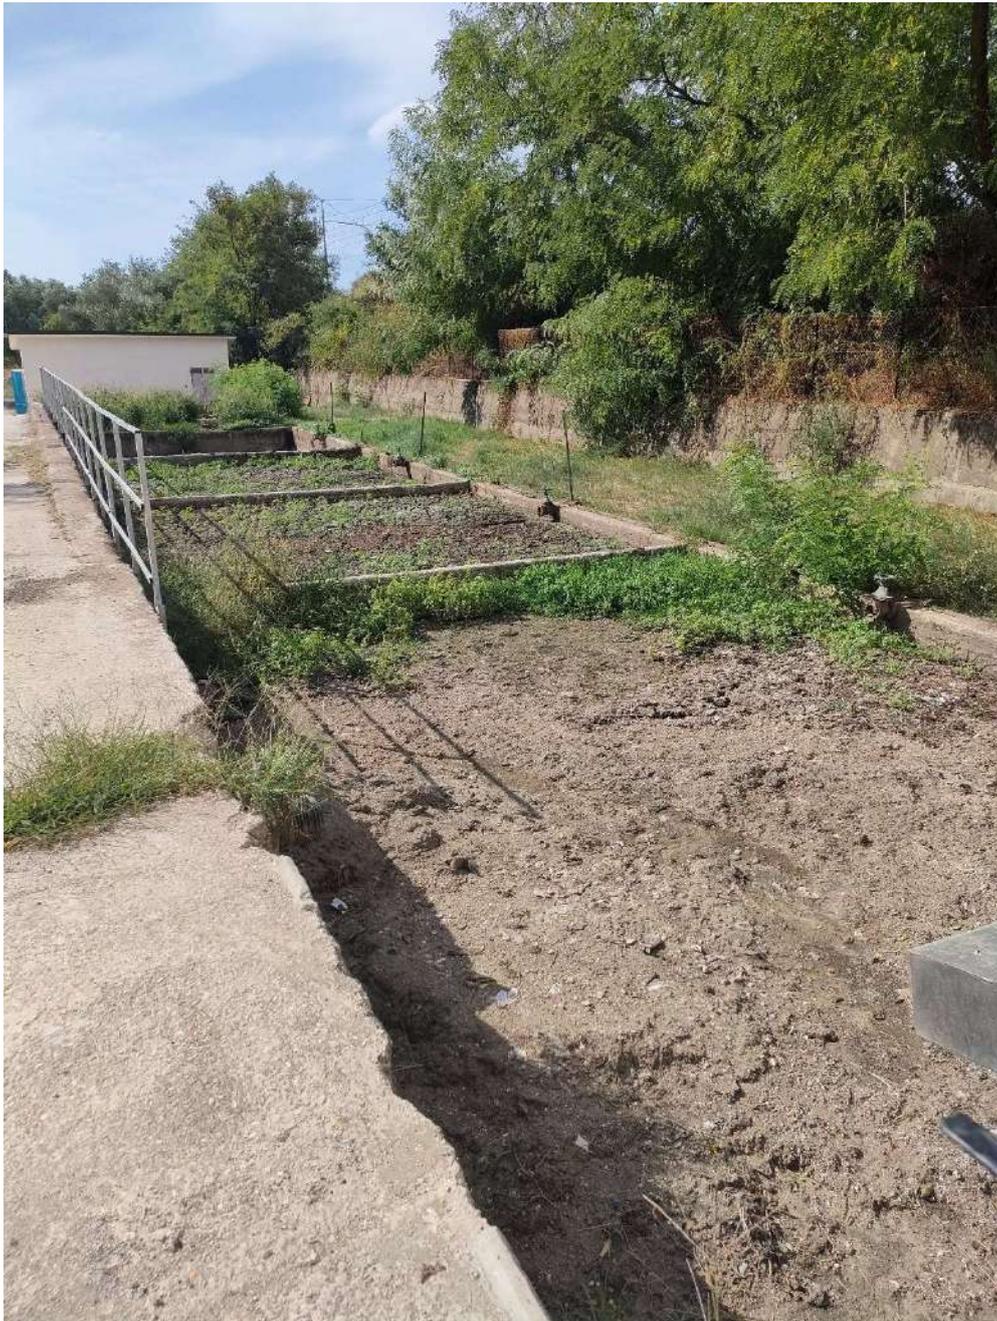
Figura 37: 3 – Letti di essiccamento

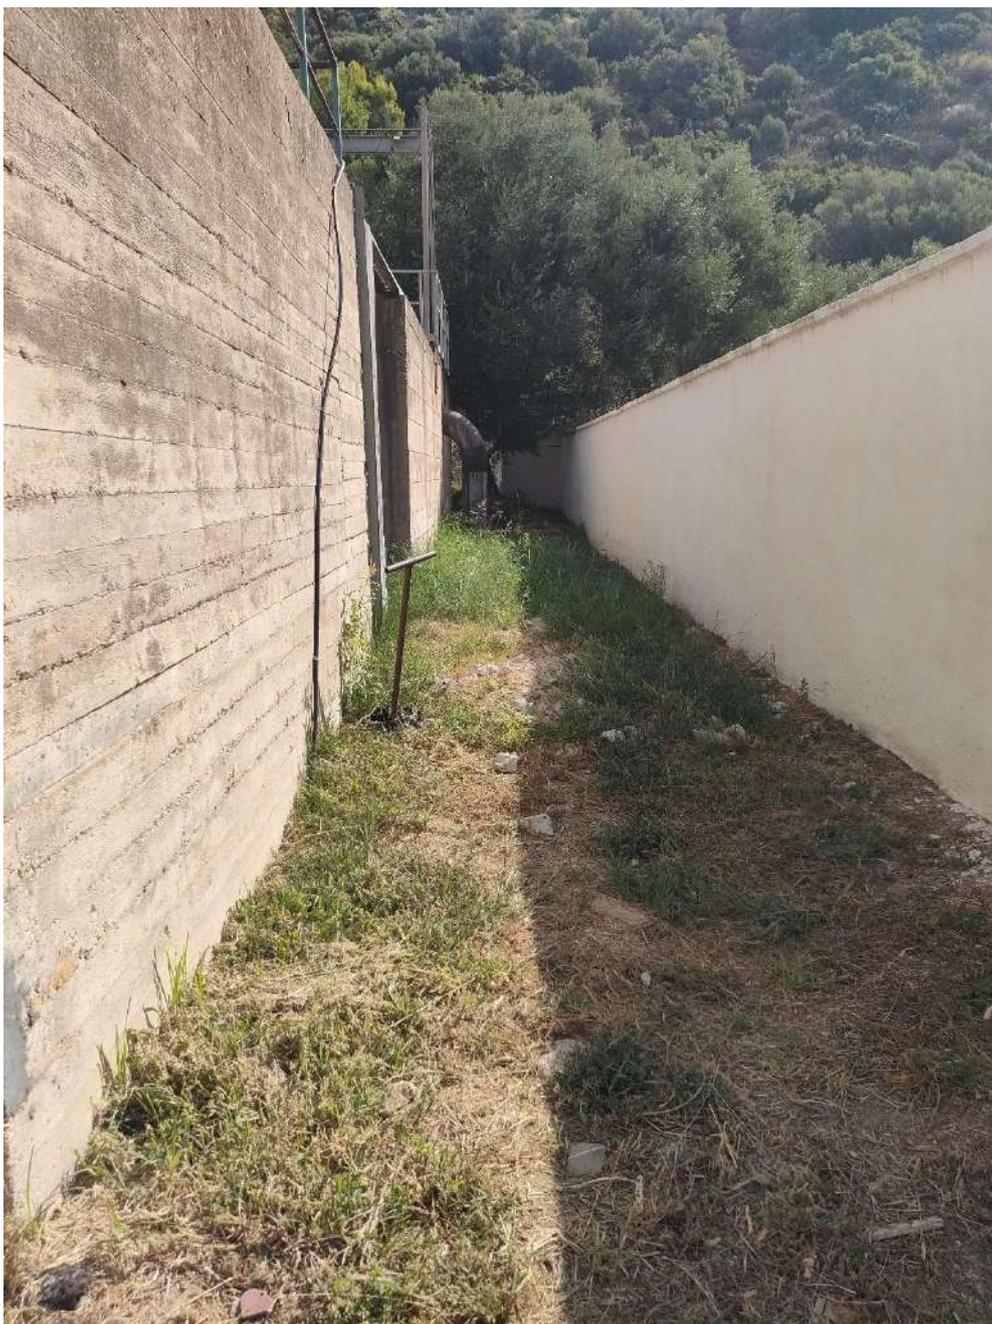
Figura 38: 4 – Comparto di disinfezione e area per nuovo gruppo di pressurizzazione

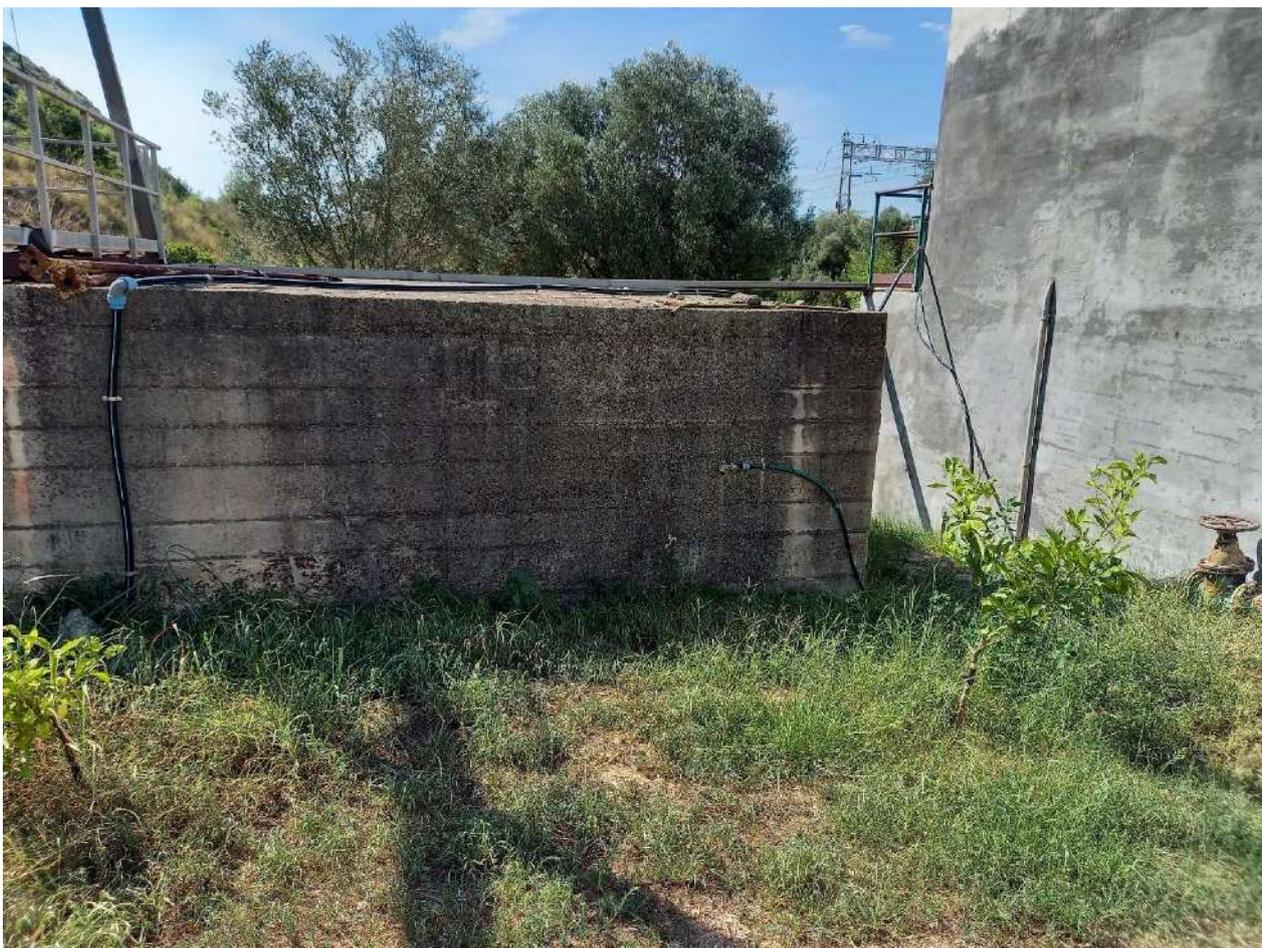
Figura 39: 5 – Stacco acqua tecnica

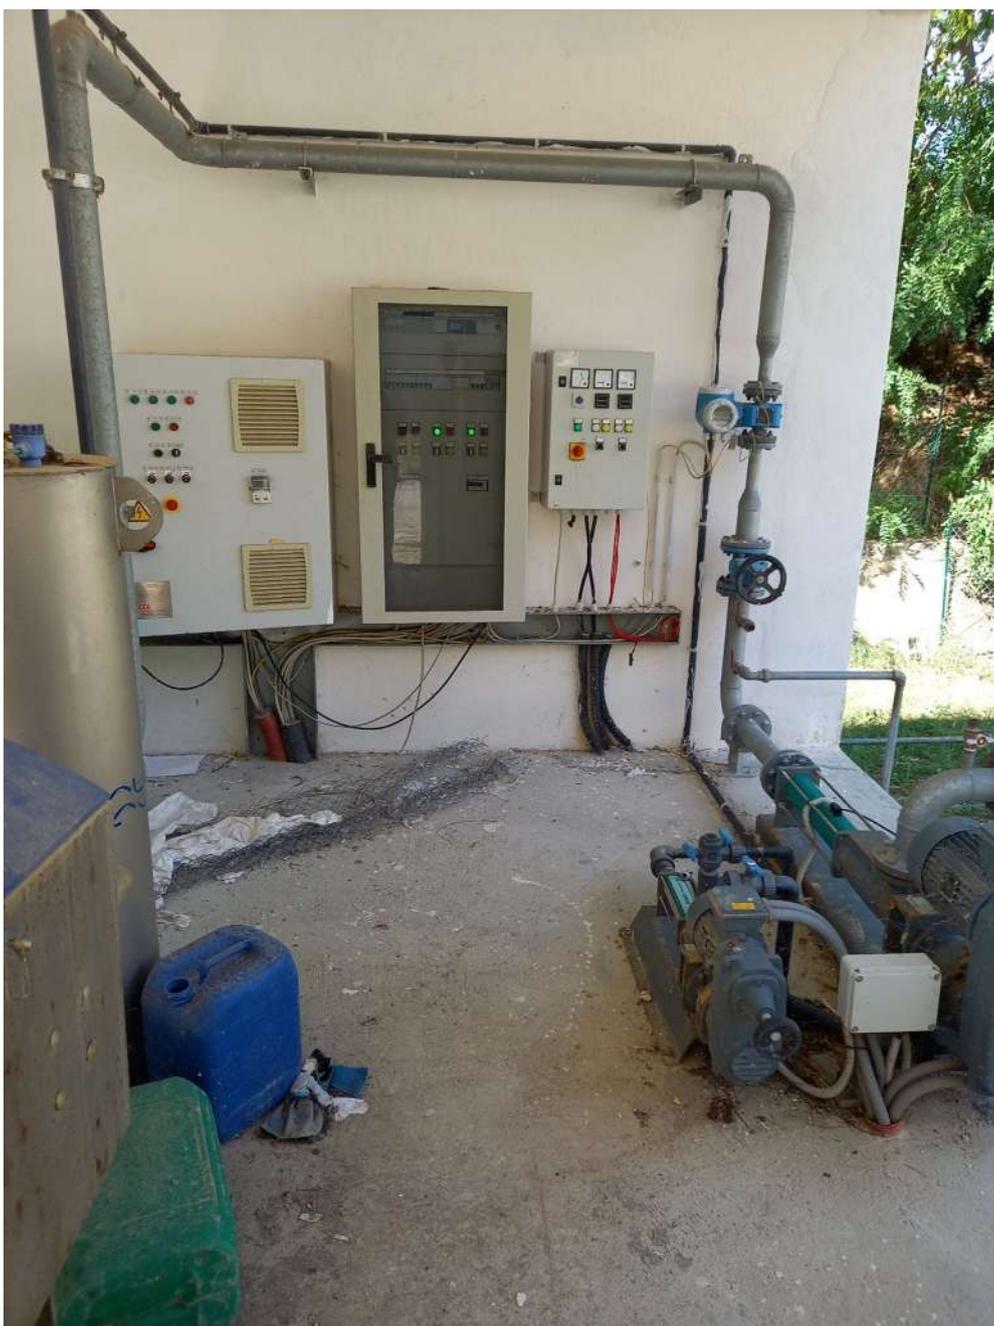
Figura 40: 6 – Quadri elettrici disidratazione
