AVVISO M2C.1.1 I 1.1 - Linea d'Intervento C
"Ammodernamento (anche con ampliamento di impianti esistenti) e realizzazione di nuovi impianti innovativi di trattamento/riciclaggio per lo smaltimento di materiali assorbenti ad uso personale (PAD), i fanghi di acque reflue, i rifiuti di pelletteria e i rifiuti tessili"
REALIZZAZIONE ESSICCATORE FANGHI DI DEPURAZIONE LOCALITÀ CASAL VELINO GIÀ LOCALITÀ OMIGNANO SCALO

PROGETTO DEFINITIVO

ELABORATO	Documentazione fotografica	SCALA
D-R-210-50

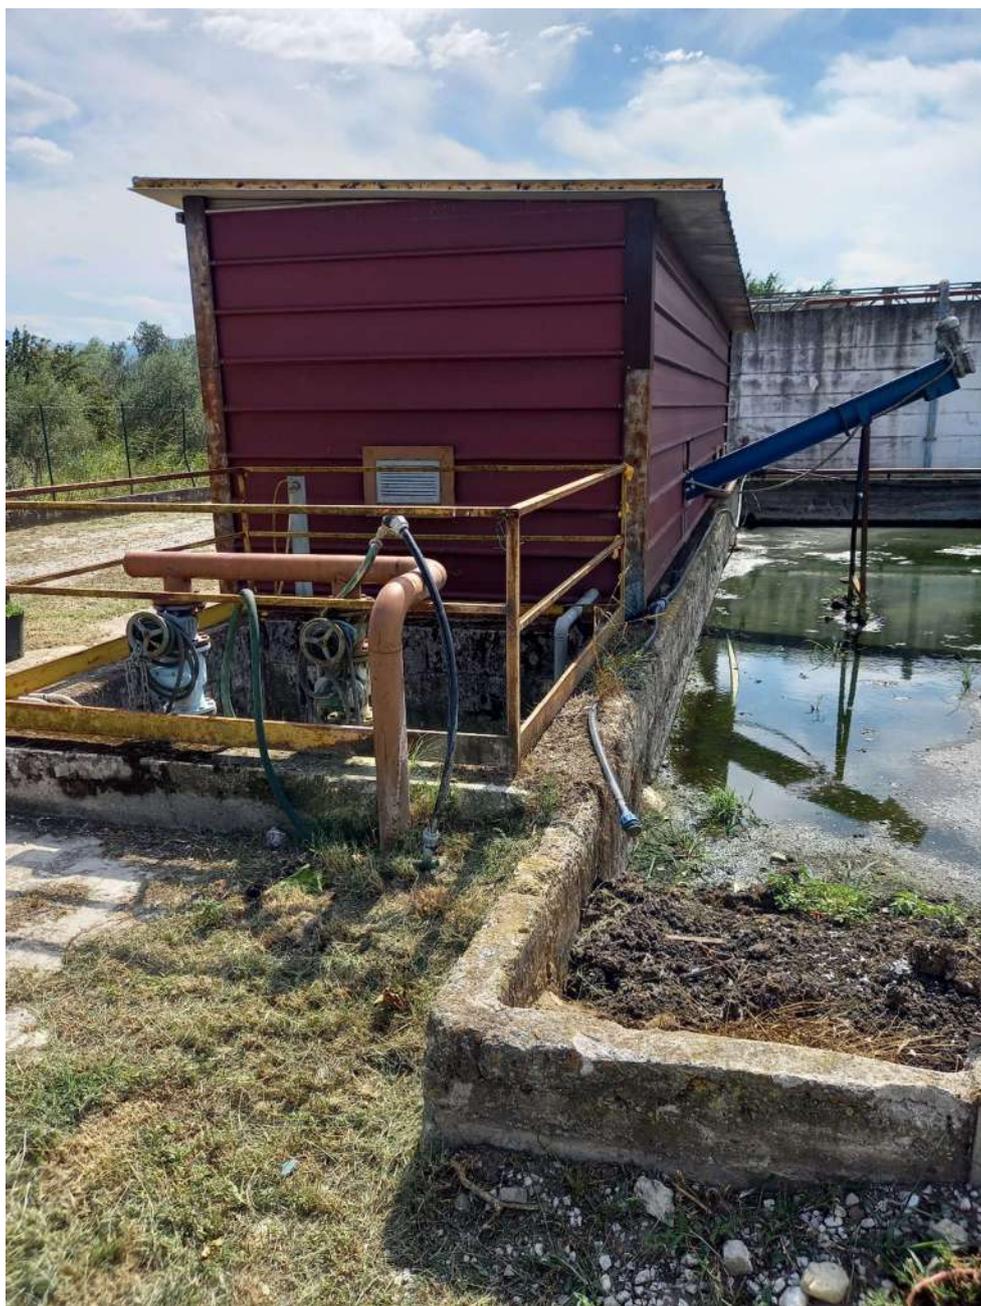
Figura 42: 1 - Letto di essiccamento e pozzetto accumulo e rilancio dreni

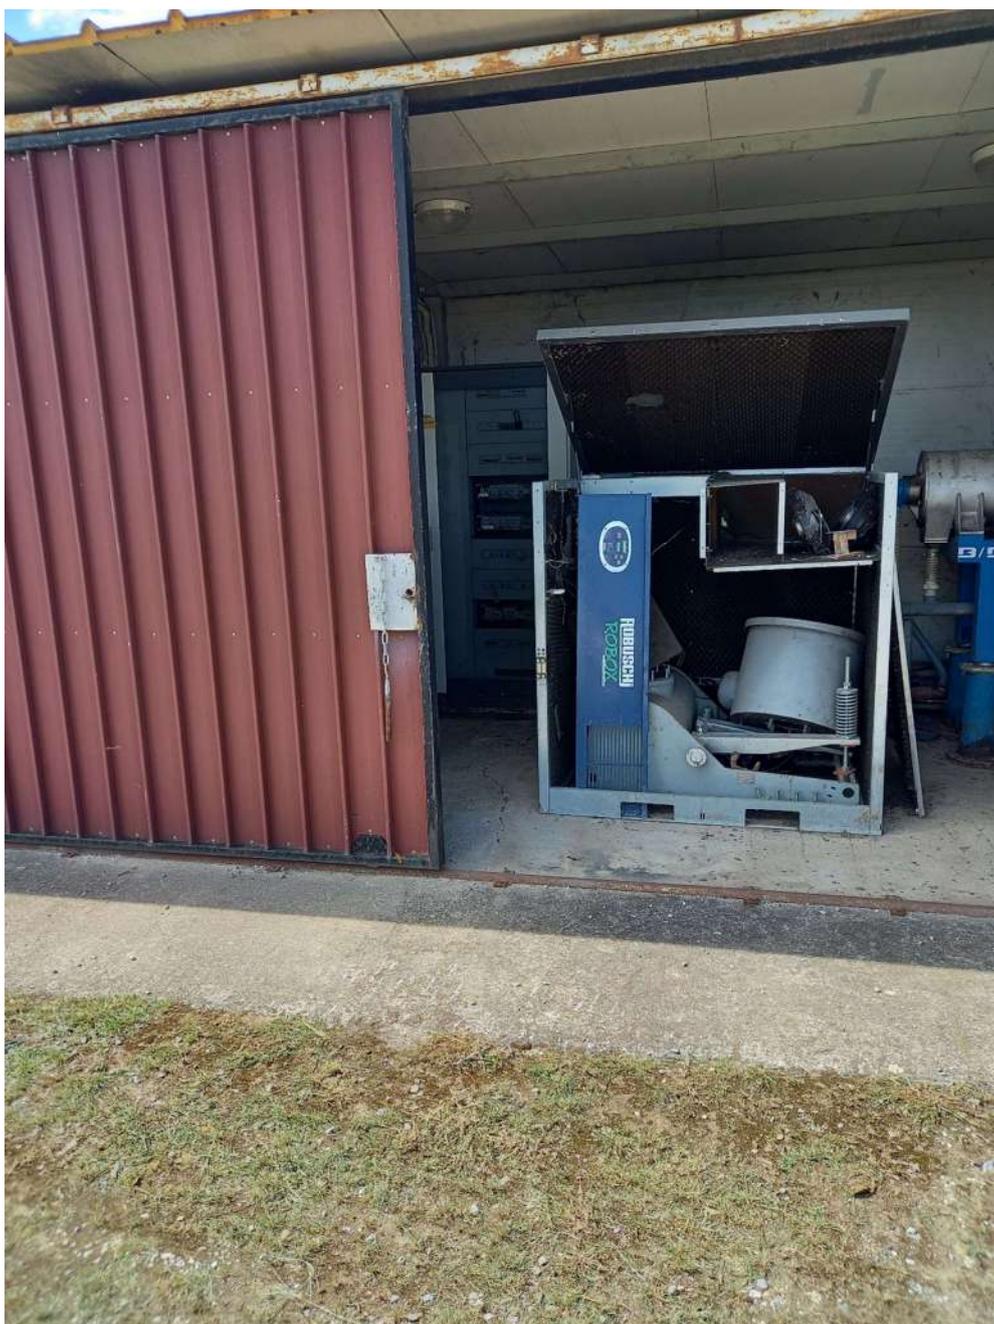
Figura 43: 2 – Locale disidratazione e soffiante dismessa

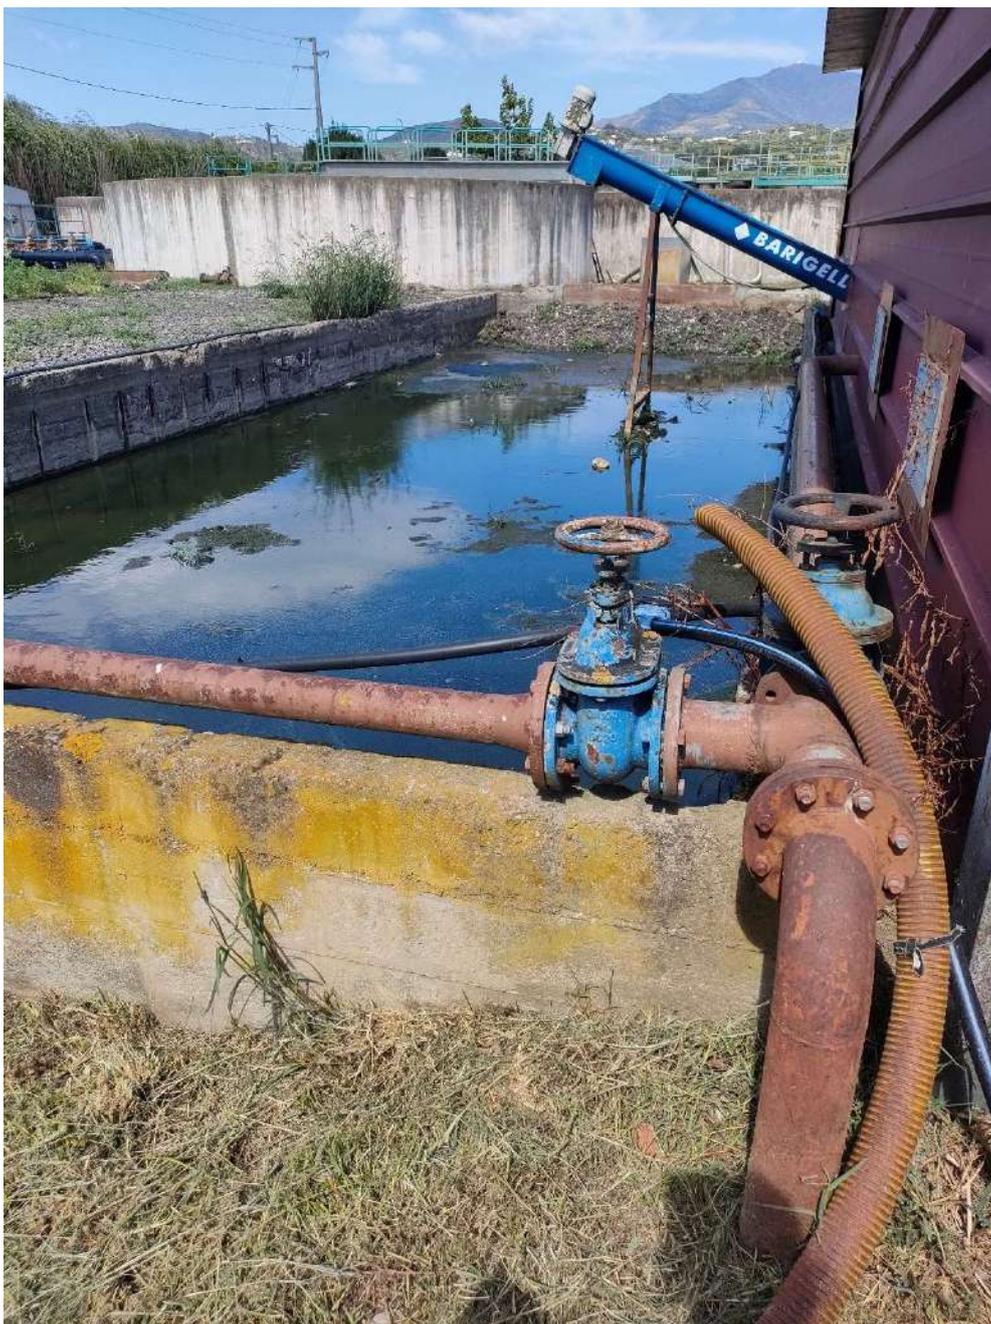
Figura 44: 3 – Letti di essiccamento e mandata da digestione aerobica

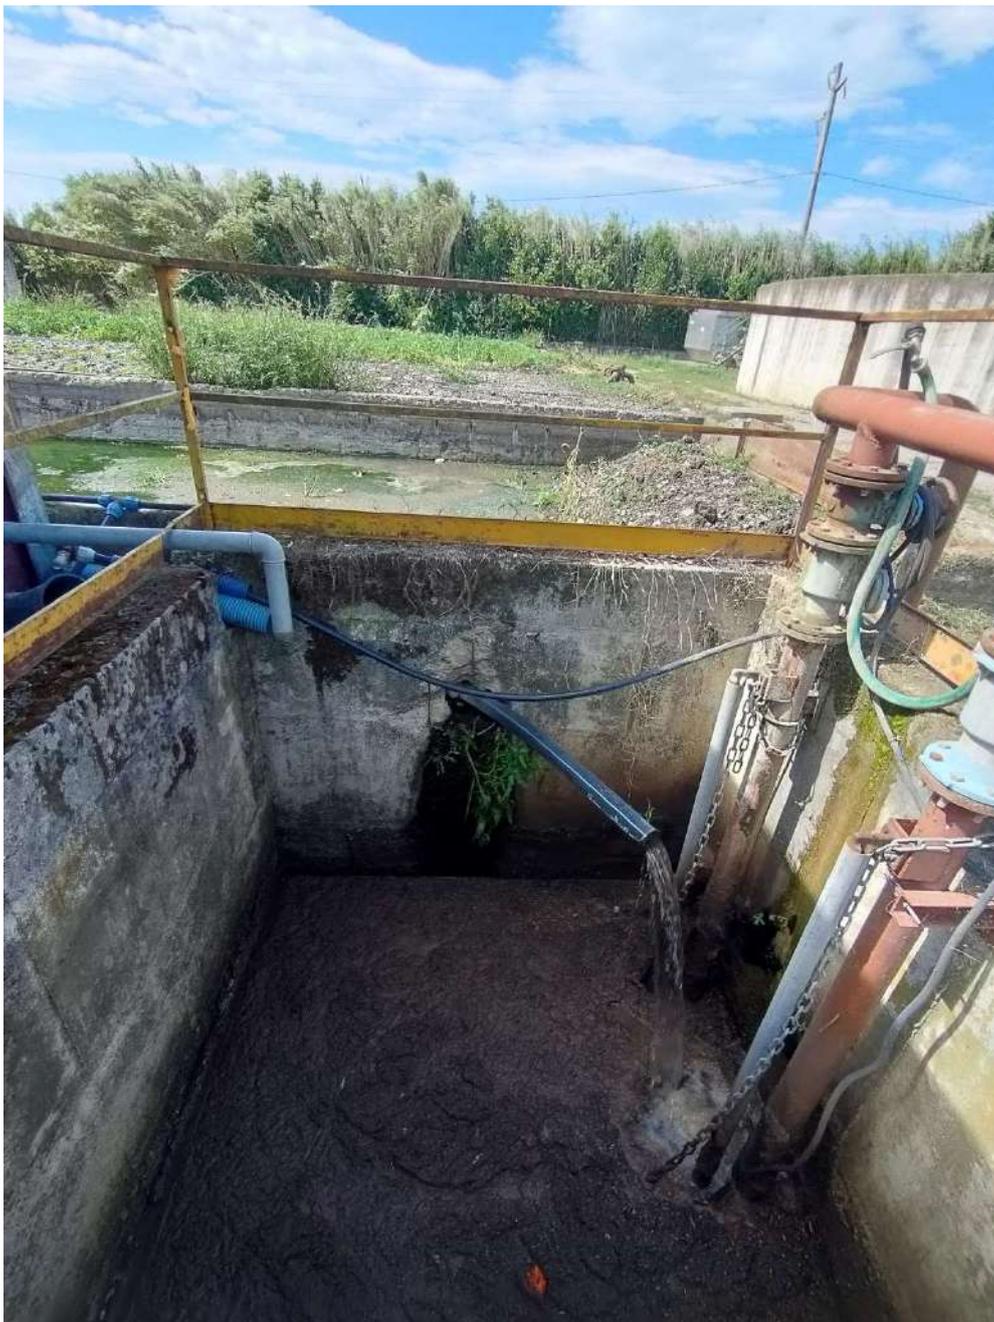
Figura 45: 4 – Pozzetto di accumulo e rilancio dreni

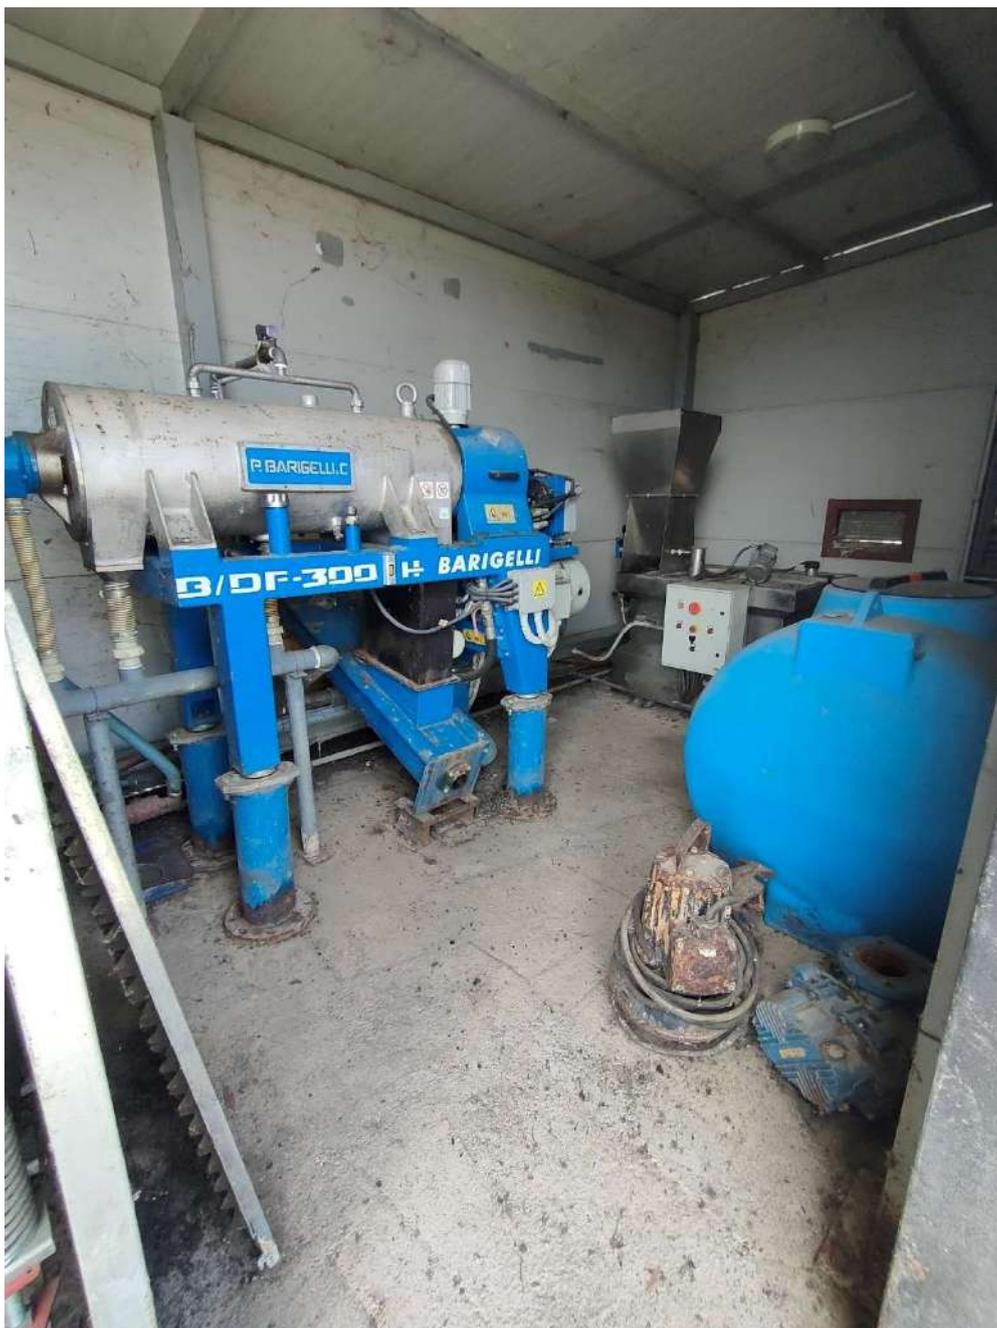
Figura 46: 5 – Decanter centrifugo dismesso

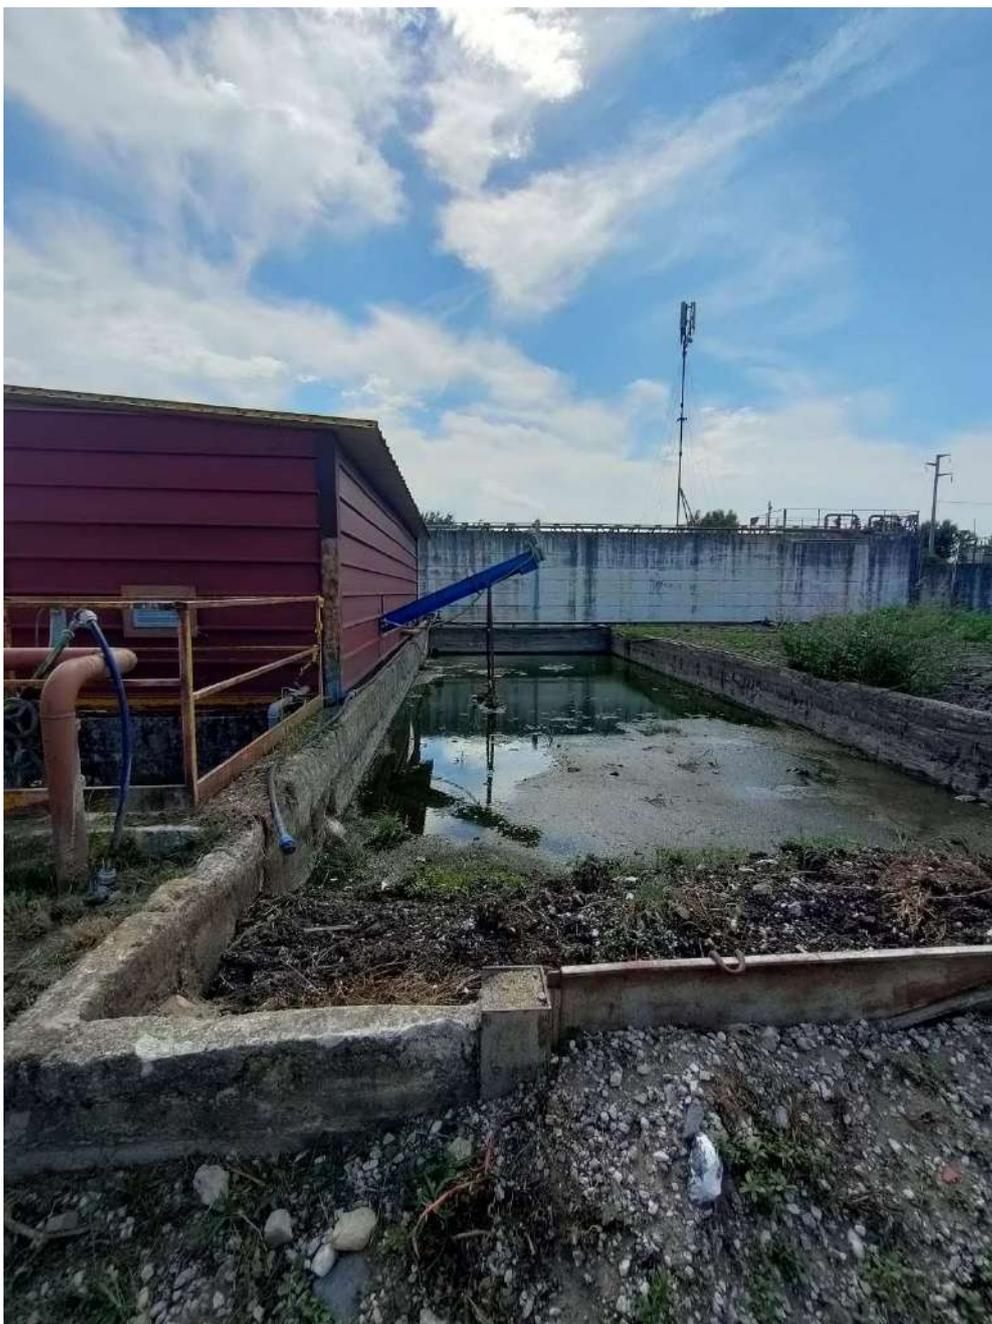
Figura 47: 6 – Letto di essiccamento da dismettere

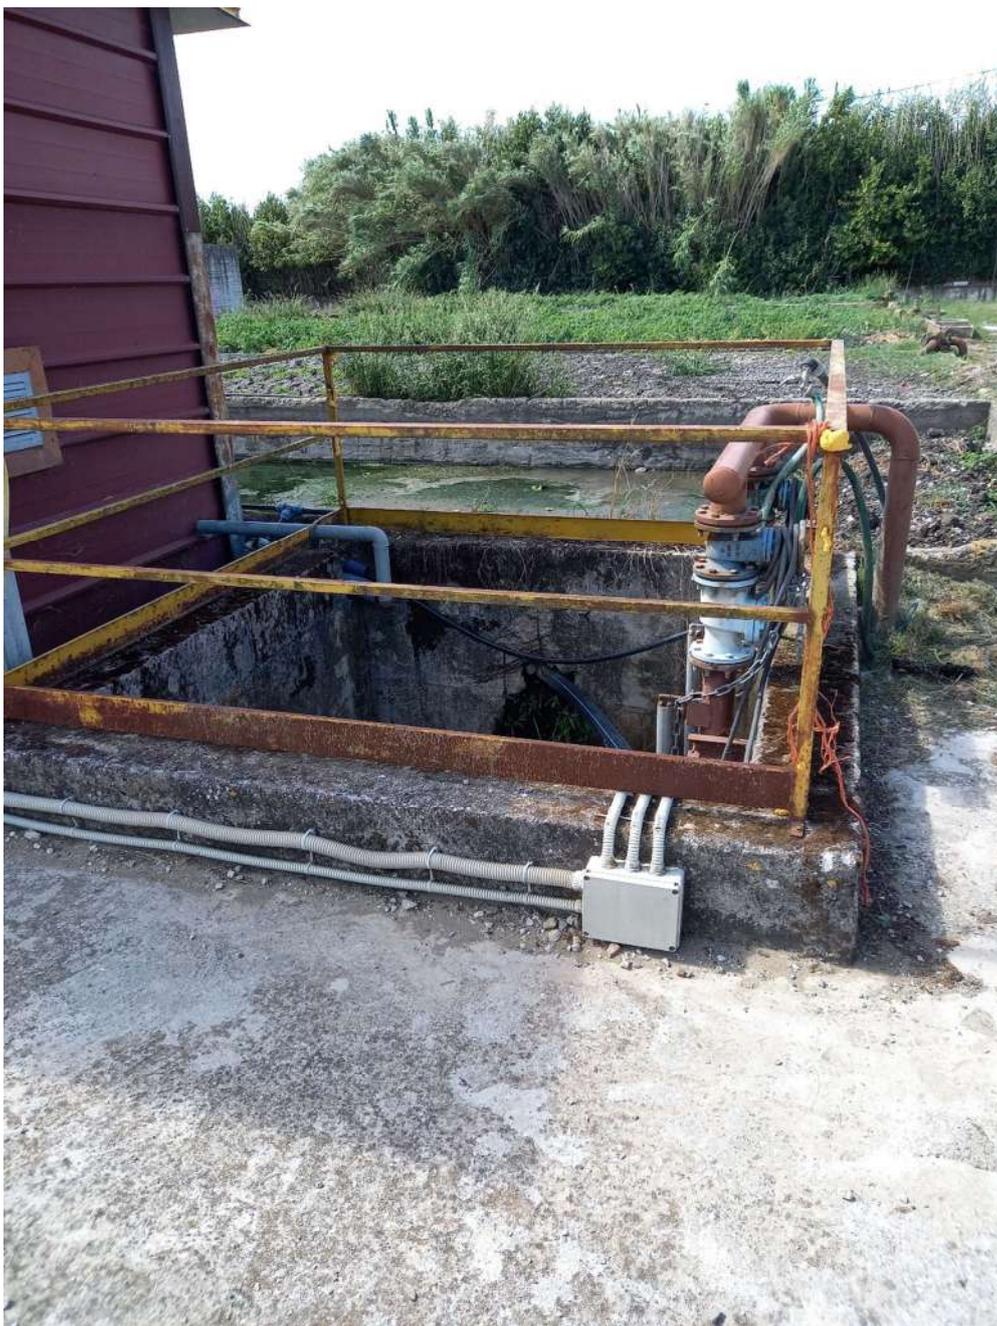
Figura 48: 7 - Pozzetto di accumulo e rilancio dreni

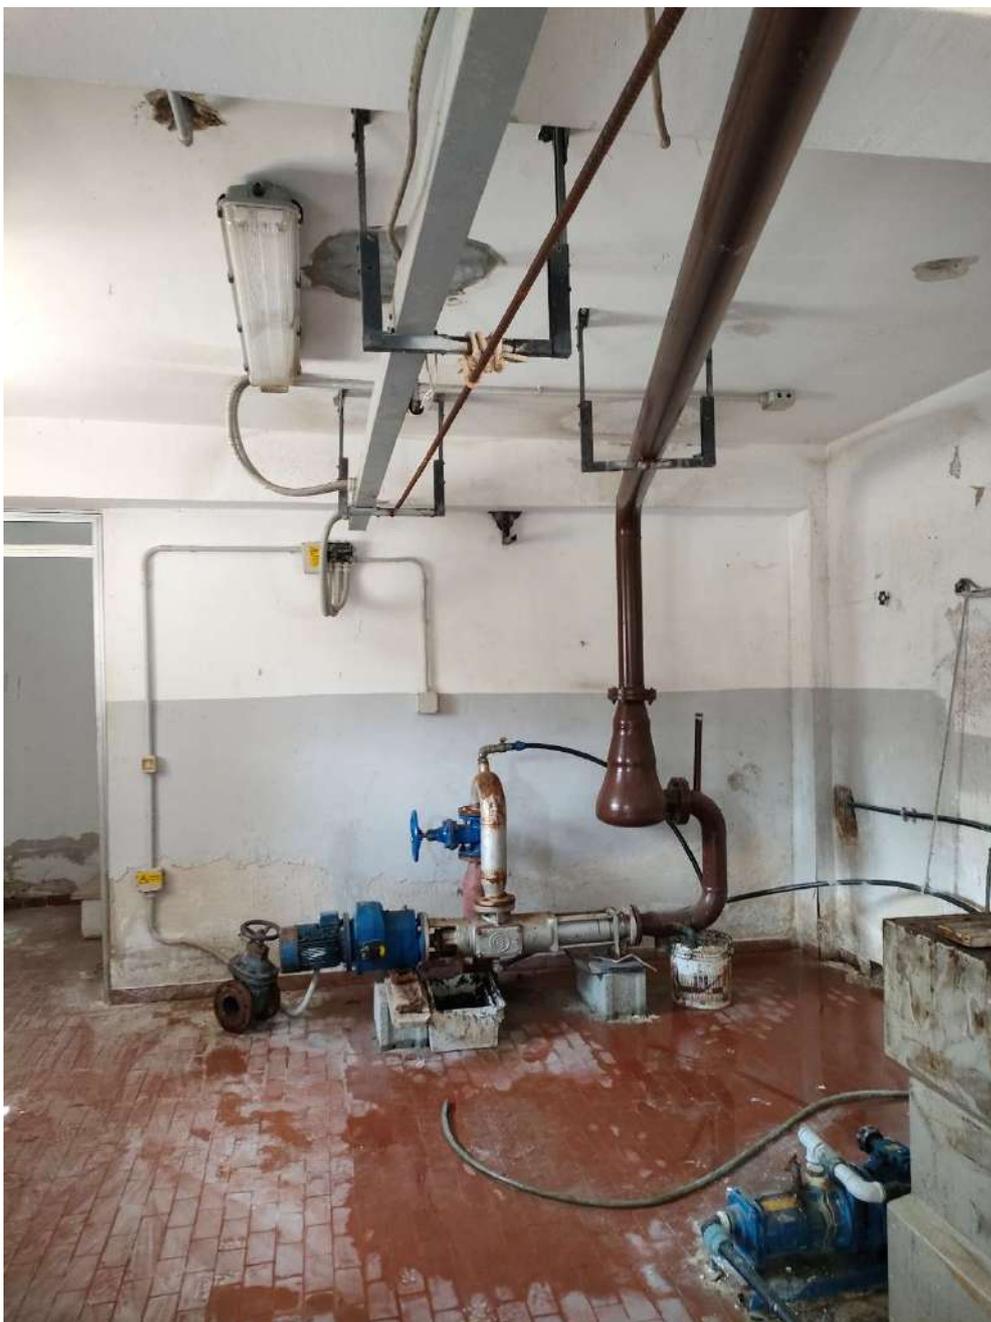
Figura 50: 1 – Piano terra - Pompa alimentazione fanghi a centrifuga

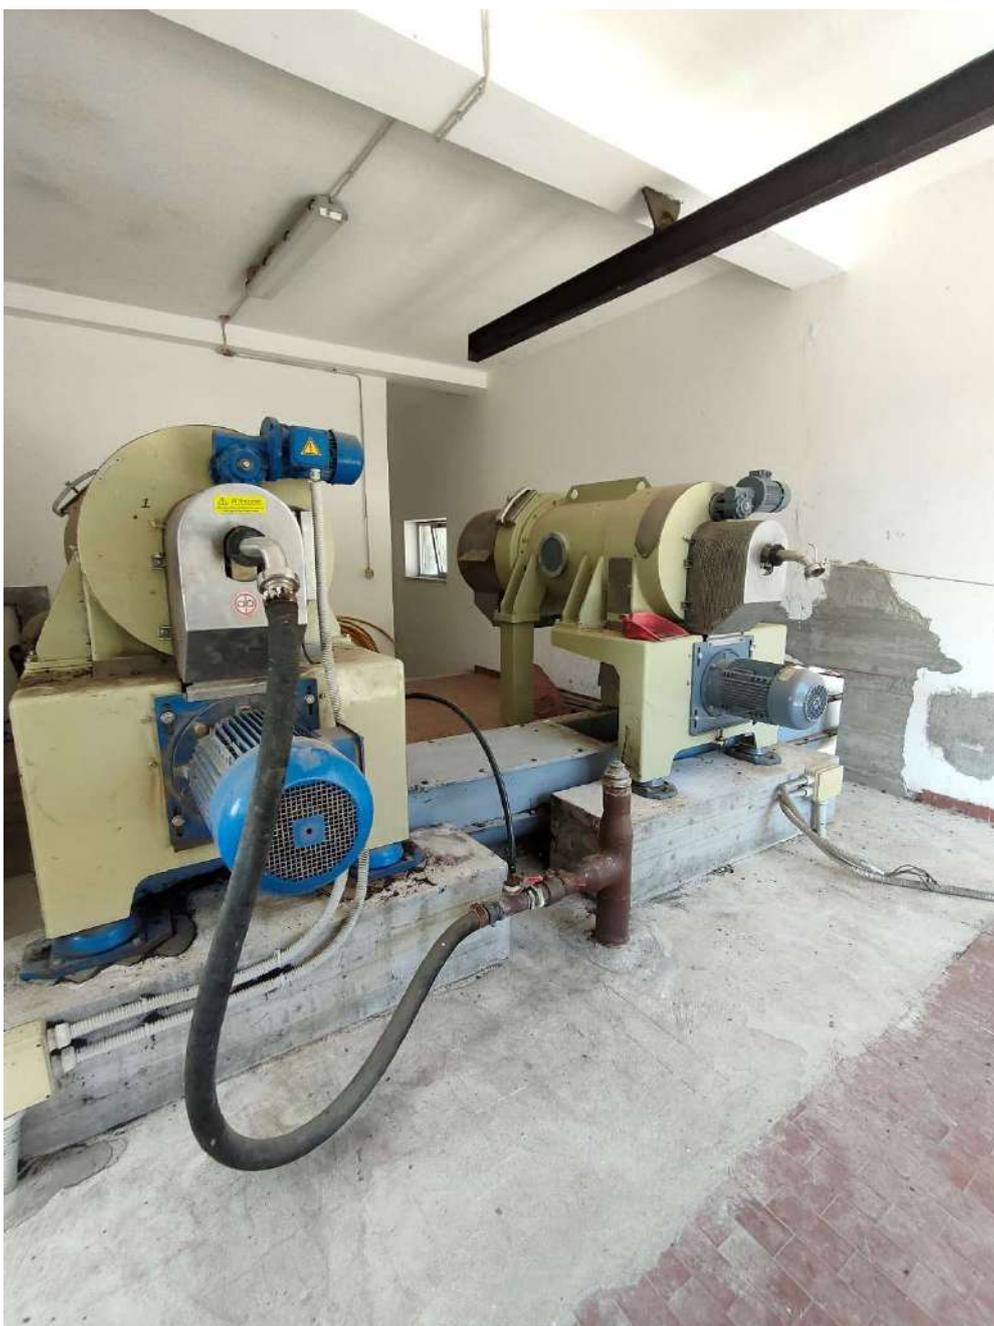
Figura 51: 2 – Primo piano - Centrifughe (una funzionante e una scollegata)

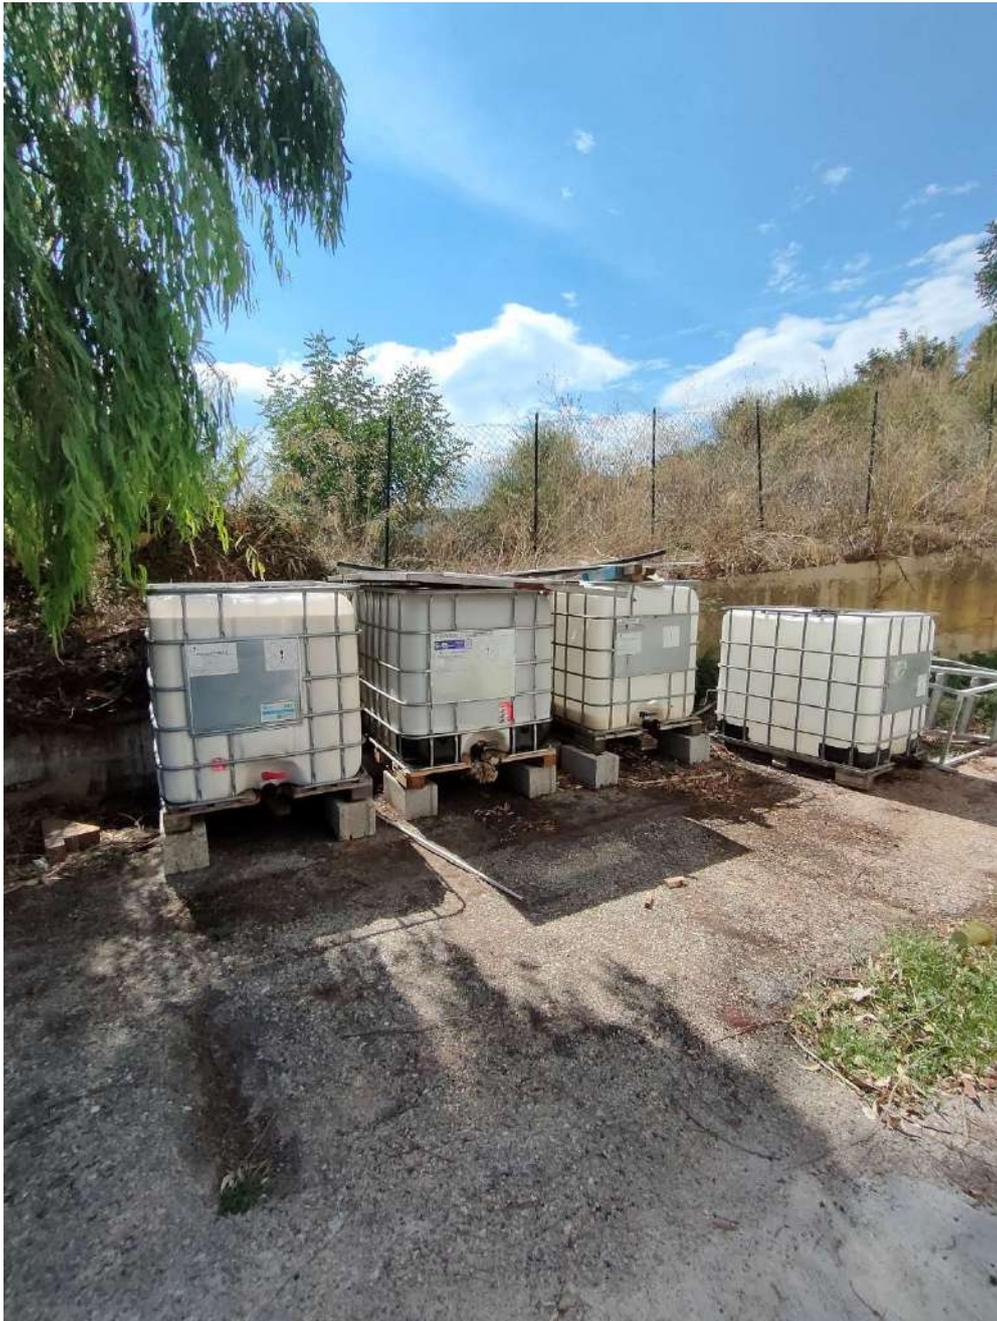
Figura 52: 3 – Serbatoi IBC

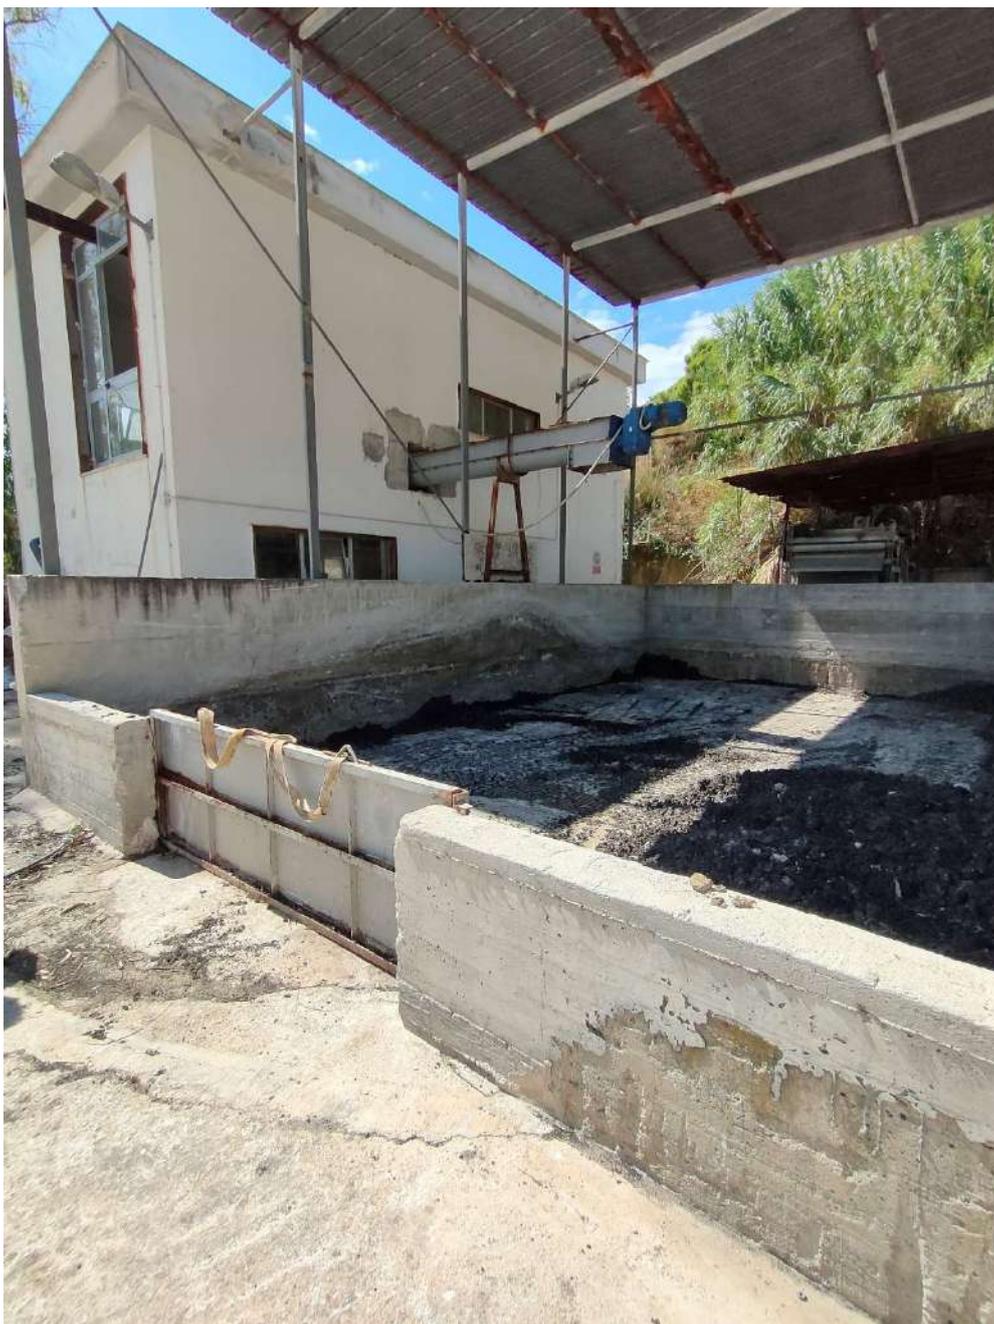
Figura 53: 4 – Letto essiccamento fanghi

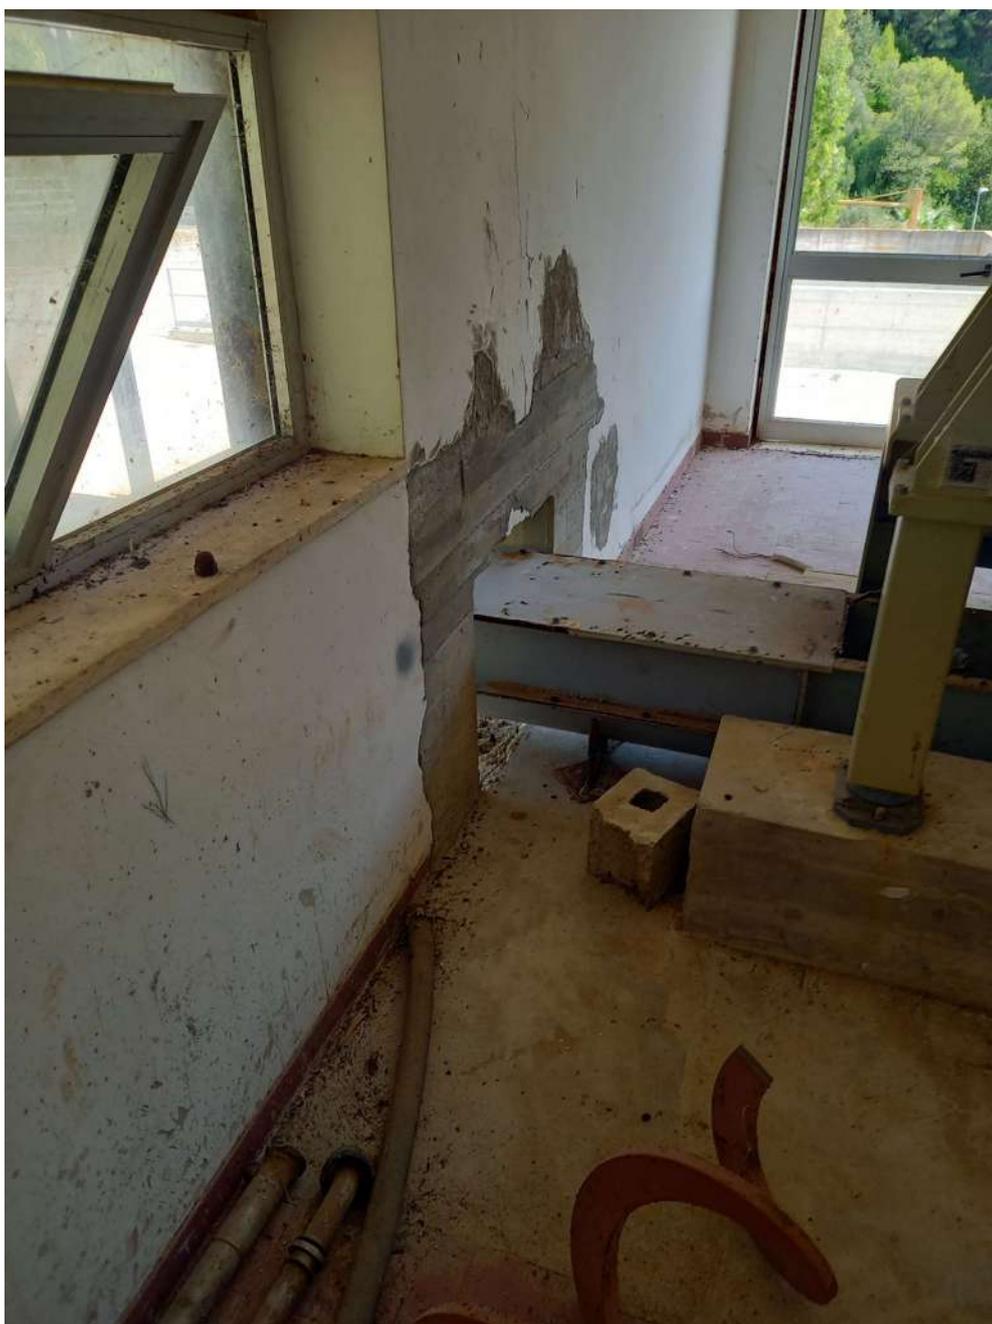
Figura 54: 5 – Coclea orizzontale per fanghi disidratati

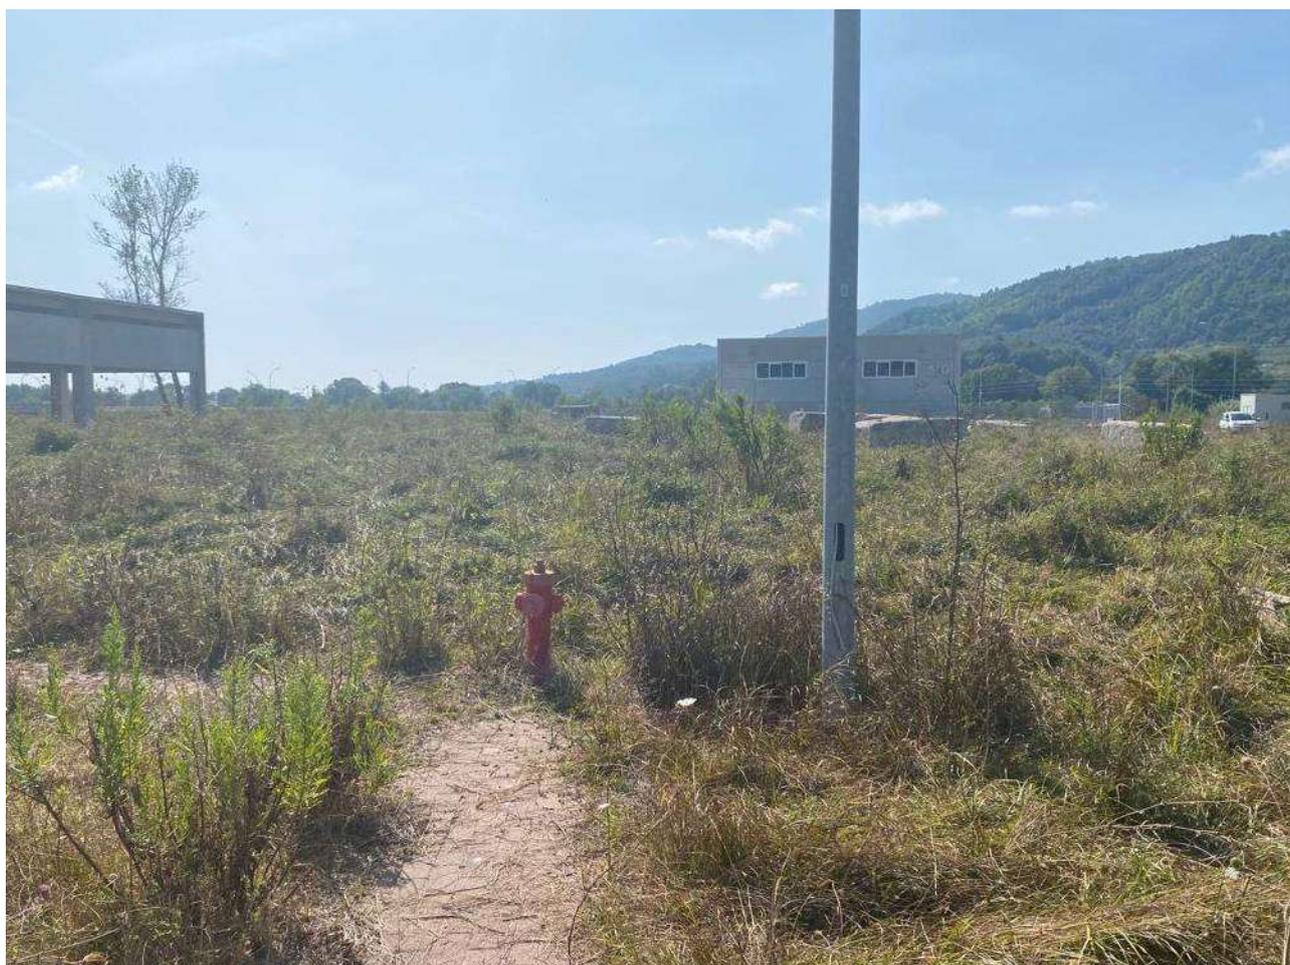
Figura 56: 1- Idrante

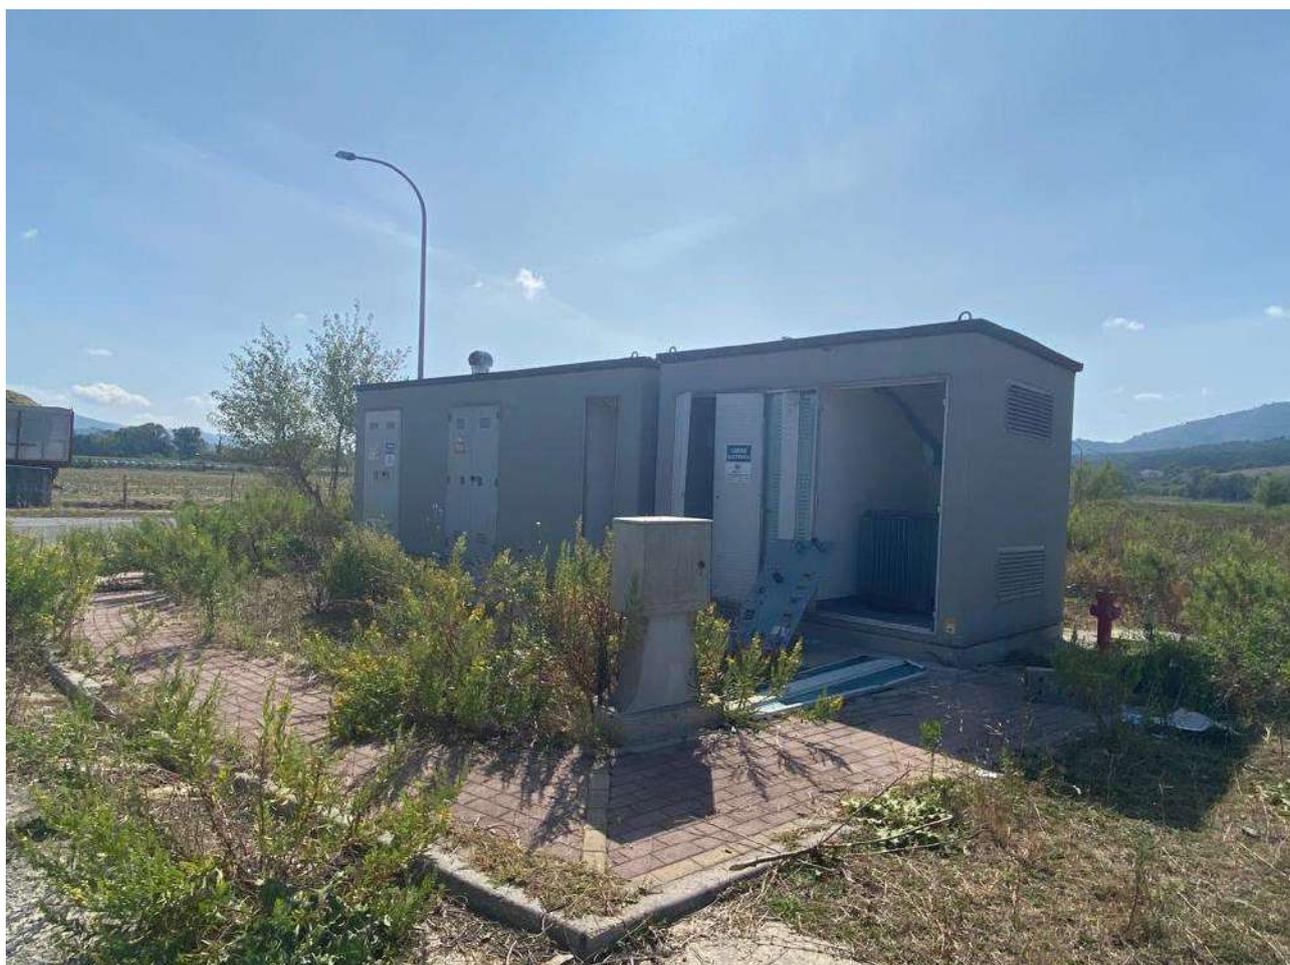
Figura 57: 2 – Cabina Enel

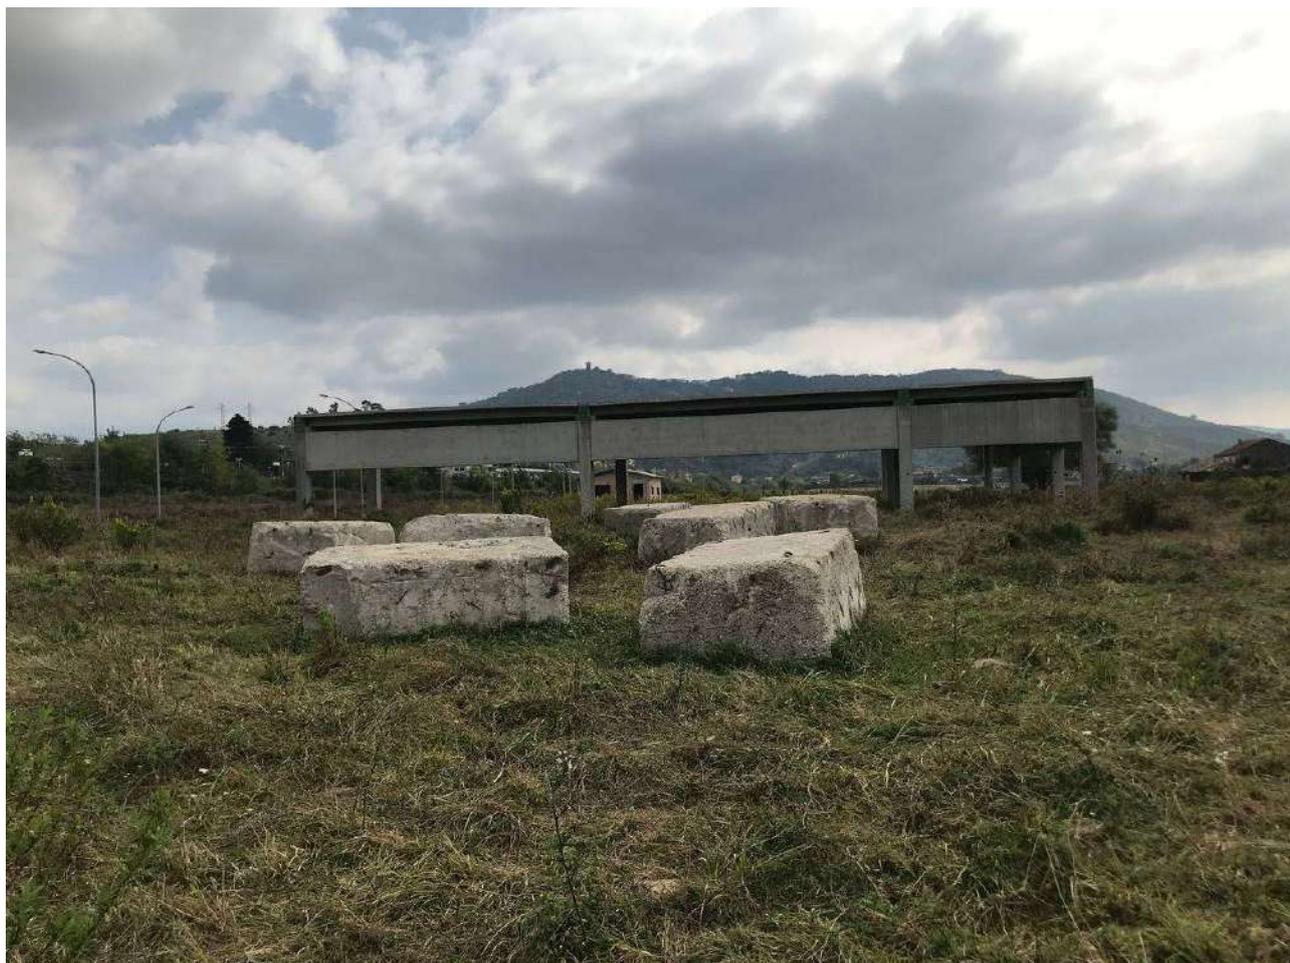
Figura 58: 3 -Area dell'impianto (vista da nord-ovest)

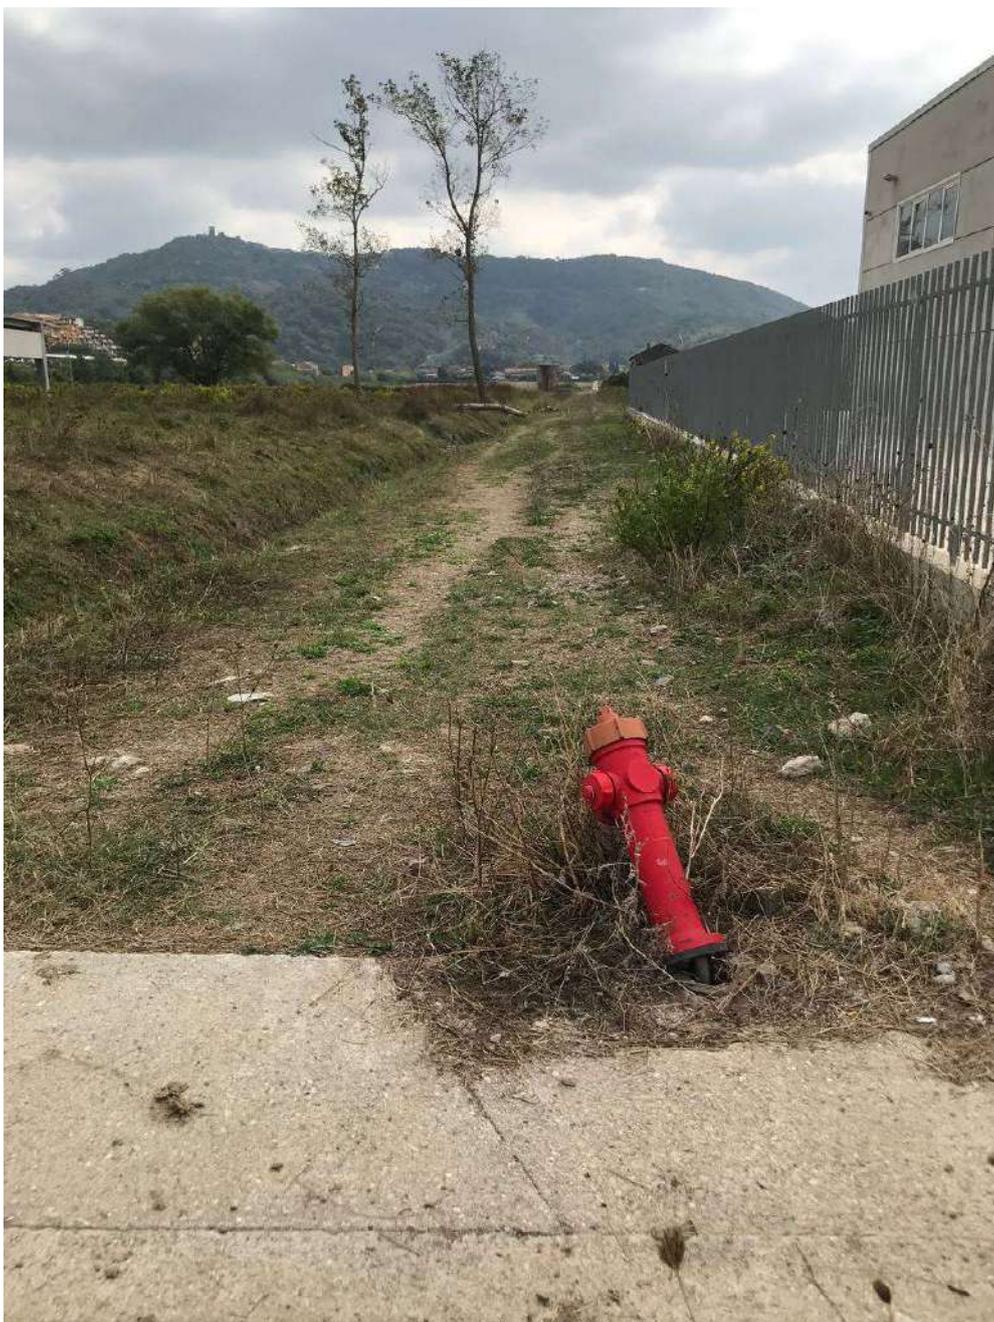
Figura 59: 4- Idrante e canale

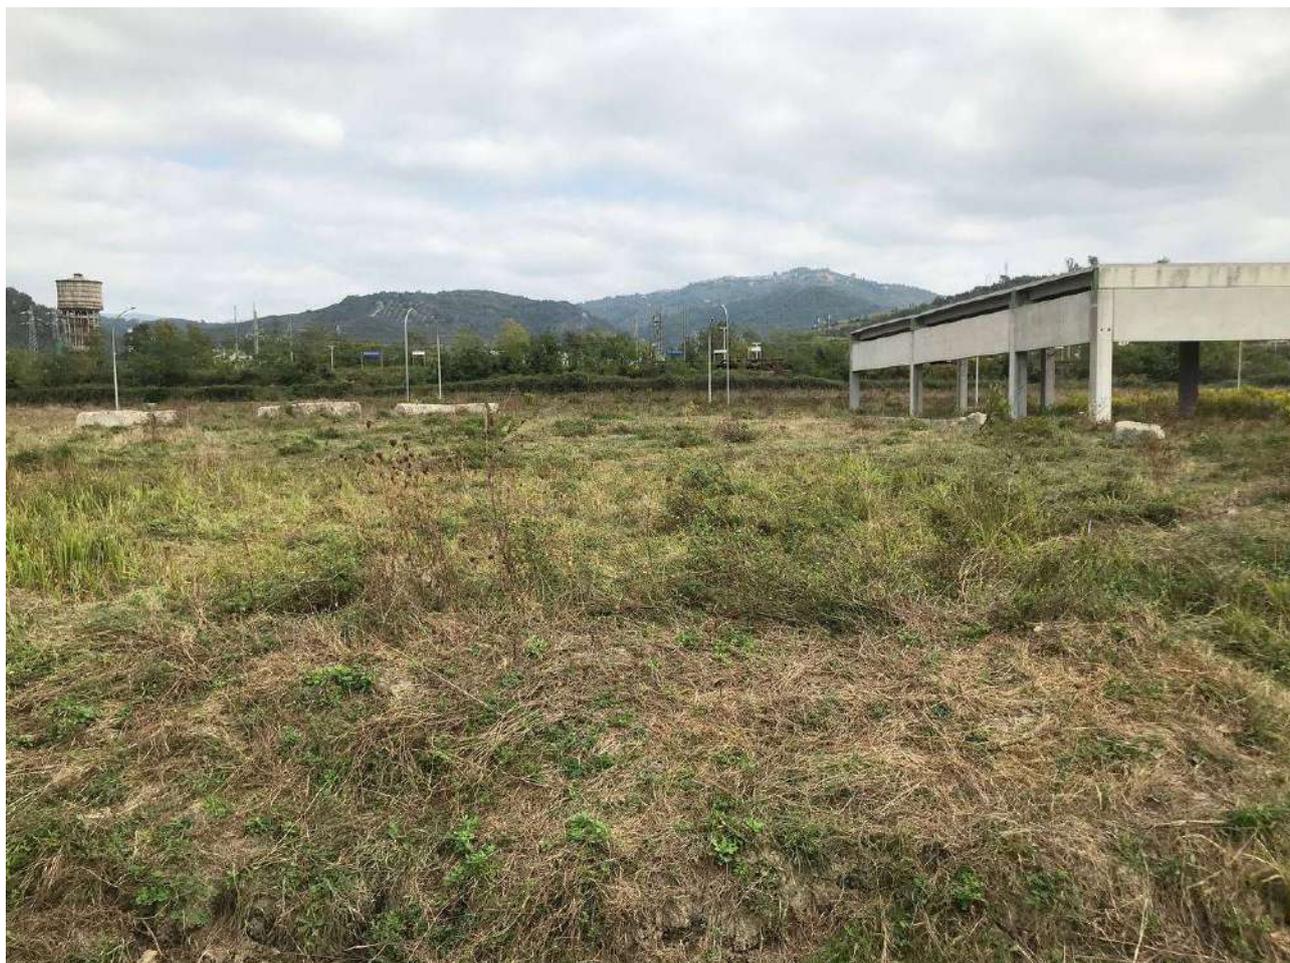
Figura 60: 5 - Area dell'impianto (vista da sud-ovest)
