AVVISO M2C.1.1 I 1.1 - Linea d'Intervento C
"Ammodernamento (anche con ampliamento di impianti esistenti) e realizzazione di nuovi impianti innovativi di trattamento/riciclaggio per lo smaltimento di materiali assorbenti ad uso personale (PAD), i fanghi di acque reflue, i rifiuti di pelletteria e i rifiuti tessili"
REALIZZAZIONE ESSICCATORE FANGHI DI DEPURAZIONE LOCALITÀ CASAL VELINO GIÀ LOCALITÀ OMIGNANO SCALO

PROGETTO DEFINITIVO

ELABORATO	Documentazione fotografica	SCALA
D-R-210-50

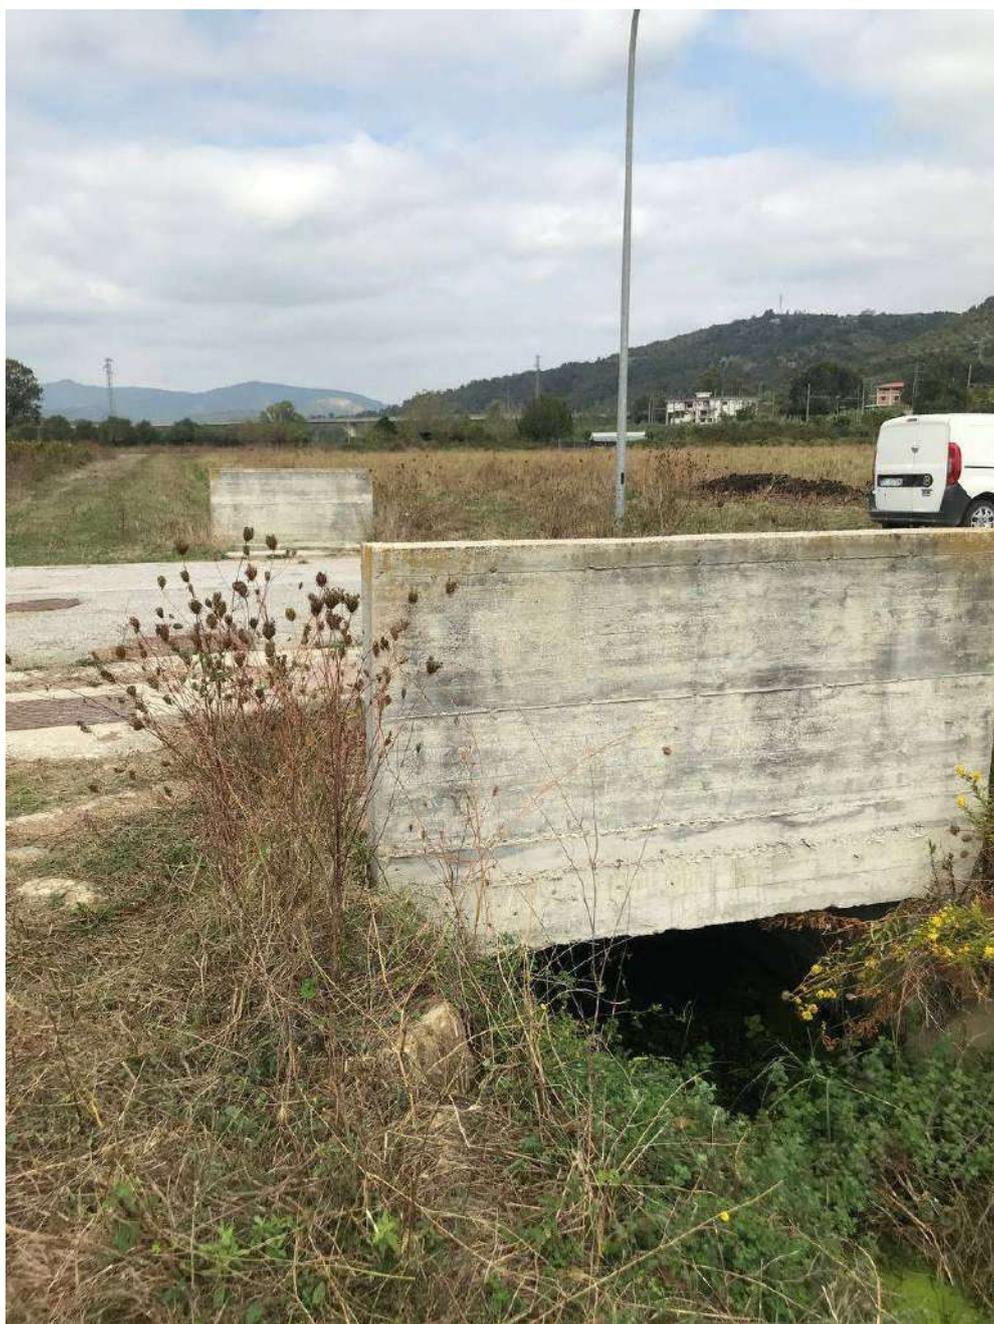
Figura 61: 6 – Attraversamento del canale

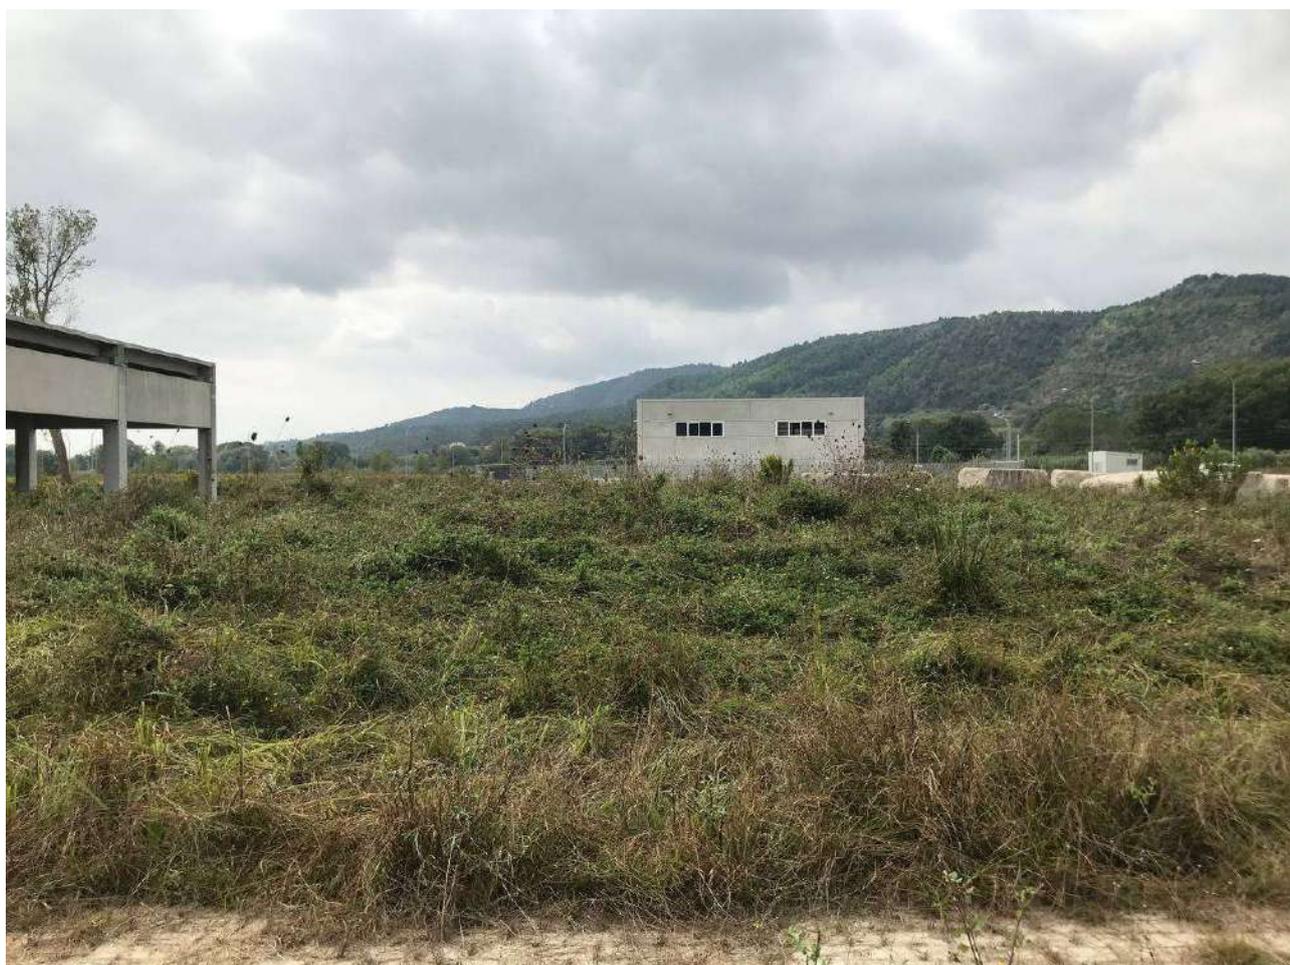
Figura 62: 7 - Area dell'impianto (vista da nord-est)
