Piano Nazionale di Ripresa e Resilienza (PNRR)  
Missione 2 "Rivoluzione verde e transizione ecologica"  
Componente 4 "Tutela del territorio e della risorsa idrica"  
Investimento 4.4 "Investimenti in fognatura e depurazione"  
**Razionalizzazione funzionale sistema fognario**  
**Portigliola - Caprioli di Pisciotta e Camerota**  
**CUP: F32E21000110006**

## PROGETTO DEFINITIVO

<u>COD. ELABORATO</u> <b>A1 02</b>	Relazione generale
<u>ID FILE</u> A1 02 - Generale	
<u>SCALA</u> -

## RELAZIONE GENERALE

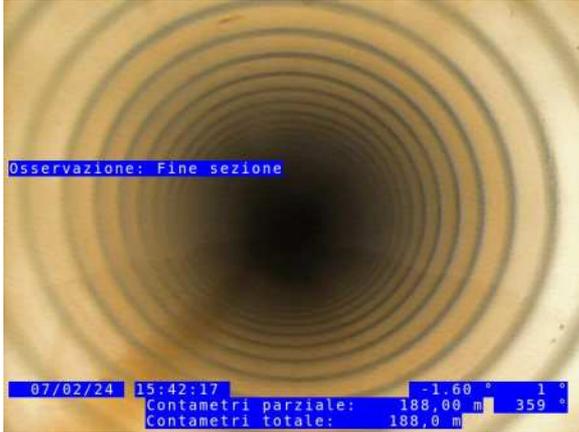
Nome file: **Da pozzetto 1 a 4\_0001.jpg**  
Ispezione data e ora: **07/02/24 15:26**  
Posizione: **188.00 m**  
Codice: **fs**  
**Fine sezione**

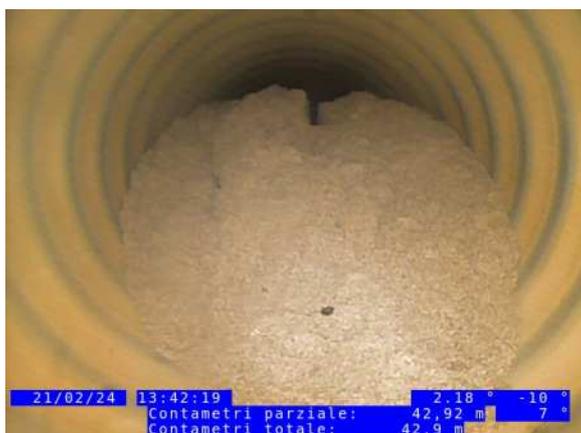
Nome file: **Da pozzetto 22 a 21\_0003.jpg**

Codice: **gfdd**

**Grossa formazione di depositi duri nella giunzione**

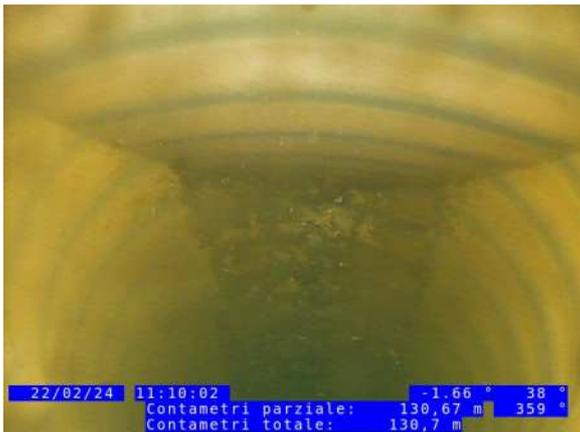
Nome file: **Da pozzetto 16 a 12\_0002.jpg**

Codice: **sg**

**Stato generale, esempio foto / 90 % della tubazione satura di acqua precedentemente immessa**

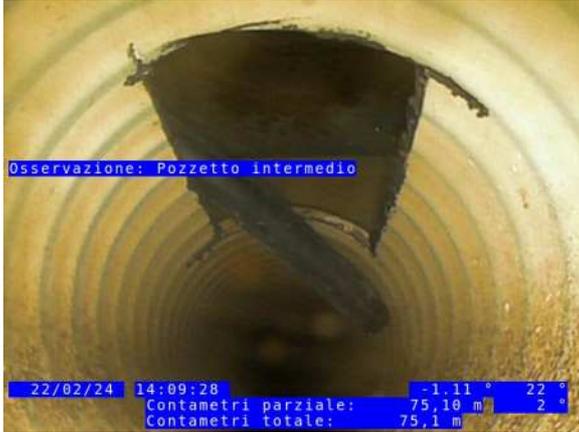
Nome file: **Tratto valle Torre\_0001.jpg**  
Ispezione data e ora: **22/02/24 14:02**  
Posizione: **75.10 m**  
Codice: **pi**  
**Pozzetto intermedio**

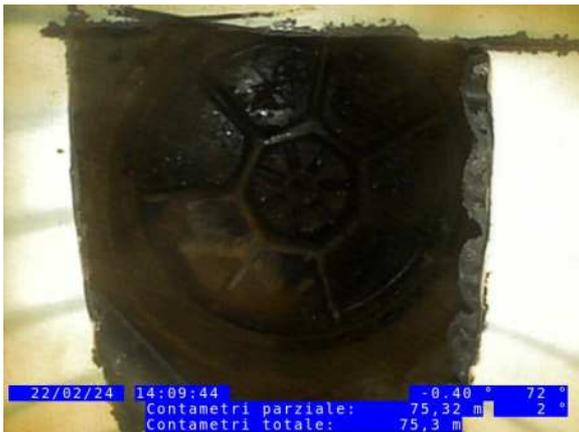
Nome file: **Tratto valle Torre\_0002.jpg**  
Ispezione data e ora: **22/02/24 14:02**  
Posizione: **75.10 m**  
Codice: **pi**  
**Pozzetto intermedio**

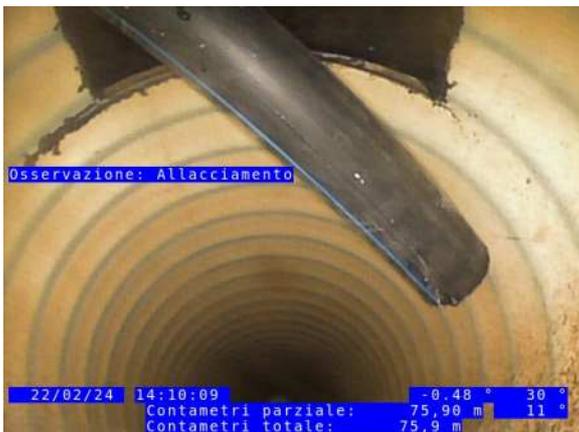
Nome file: **Tratto valle Torre\_0003.jpg**  
Ispezione data e ora: **22/02/24 14:02**  
Posizione: **75.90 m**  
Codice: **alp**  
**Allacciamento**

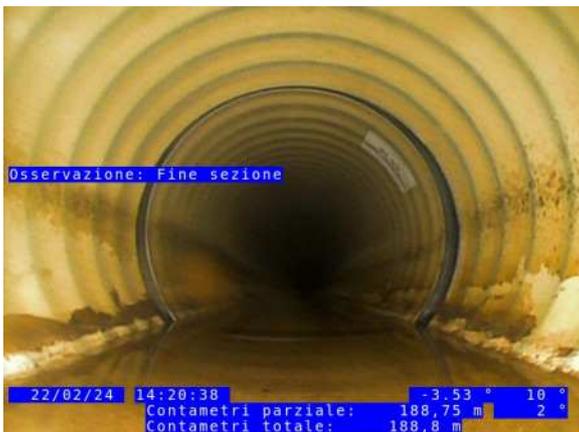
Nome file: **Tratto valle Torre\_0006.jpg**  
Ispezione data e ora: **22/02/24 14:02**  
Posizione: **188.75 m**  
Codice: **fs**  
**Fine sezione**
