**ALLEGATO 1**  
**INTERVENTI**

## TRATTO 1 – LUNGOMARE

L'intervento prevede la realizzazione di un tronco fognario per il drenaggio dei liquami, della lunghezza di 1207,10 m ubicato su tre luoghi: Via Lista, Piazza Marconi e Lungomare Speranza. La condotta avrà un funzionamento a gravità, suddivisa in quarantasei sezioni con n.54 pozzetti d'ispezione. Il diametro della tubazione utilizzata varia da un massimo di 500.0 mm a un minimo di 315.0 mm, mentre la quota media degli scavi per la posa in opera della stessa sarà compresa tra 4.73 m a 0,50 m a seconda delle sezioni.

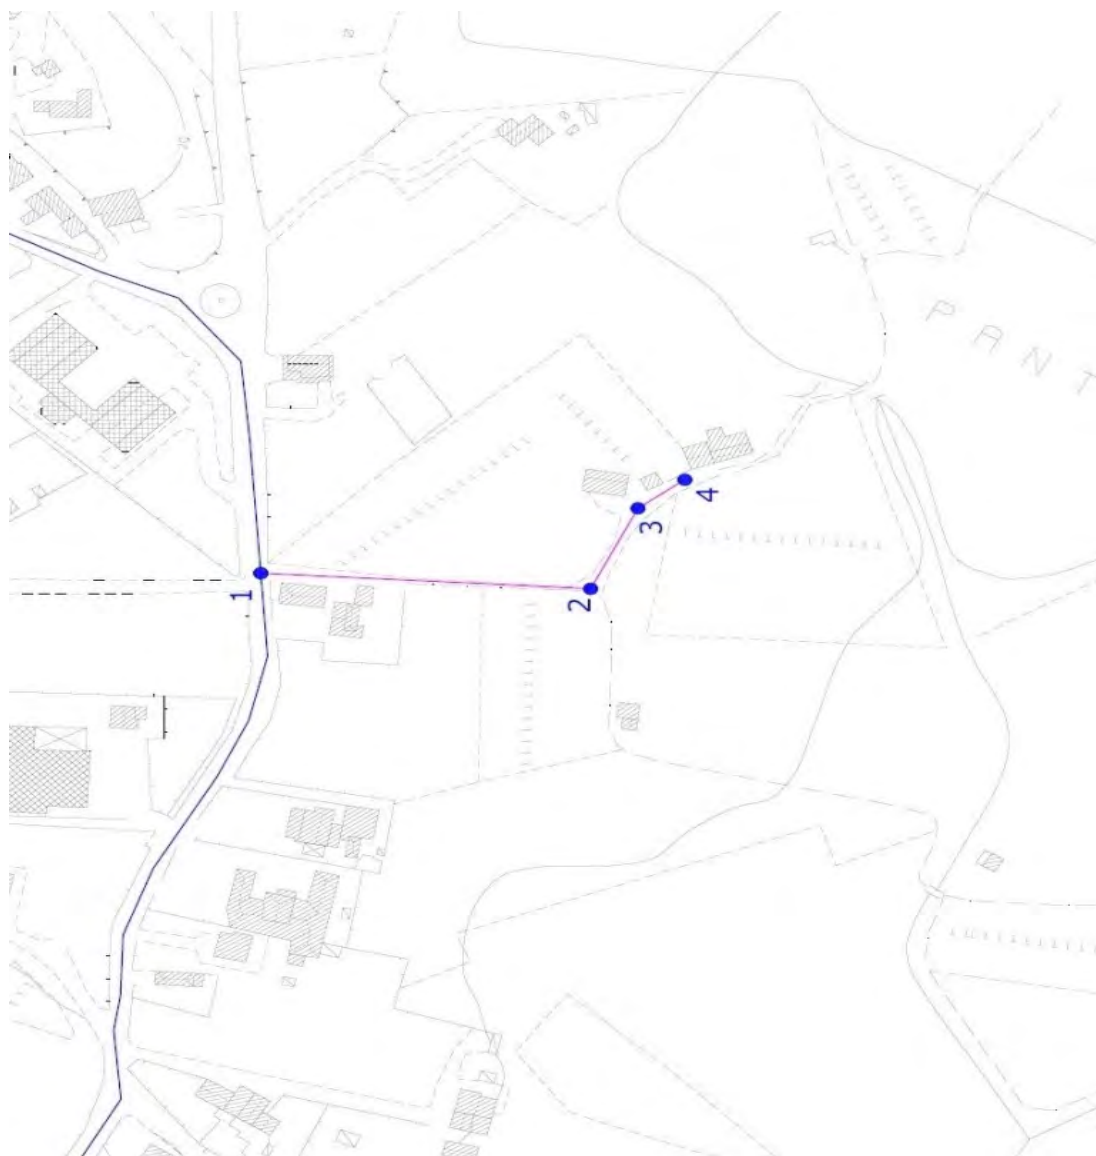
L'intervento prevede la realizzazione di un tronco fognario per il drenaggio dei liquami, della lunghezza di 179,66 m suddivisa in tre sezioni con n. 6 pozzetti d'ispezione. La condotta funzionerà a gravità. Il diametro della tubazione utilizzata è di 200.0 mm mentre la quota degli scavi per la posa in opera della stessa sarà compresa tra 1,43 m a 2,25 m.

Fig. 27 - Planimetria con l'indicazione del tracciato, fuori scala.
