**PR CAMPANIA FESR 2021/2027**  
Adeguamento e ristrutturazione del sistema idrico  
integrato finalizzato al risparmio idrico nel  
Comune di Cuccaro Vetere  
CUP H12G18000050008

Relazione geologica

### ***COMPATIBILITA' GEOLOGICA STUDIO DI FATTIBILITÀ TECNICO ECONOMICA***

#### **Adeguamento e ristrutturazione del sistema idrico integrato finalizzato al risparmio idrico**

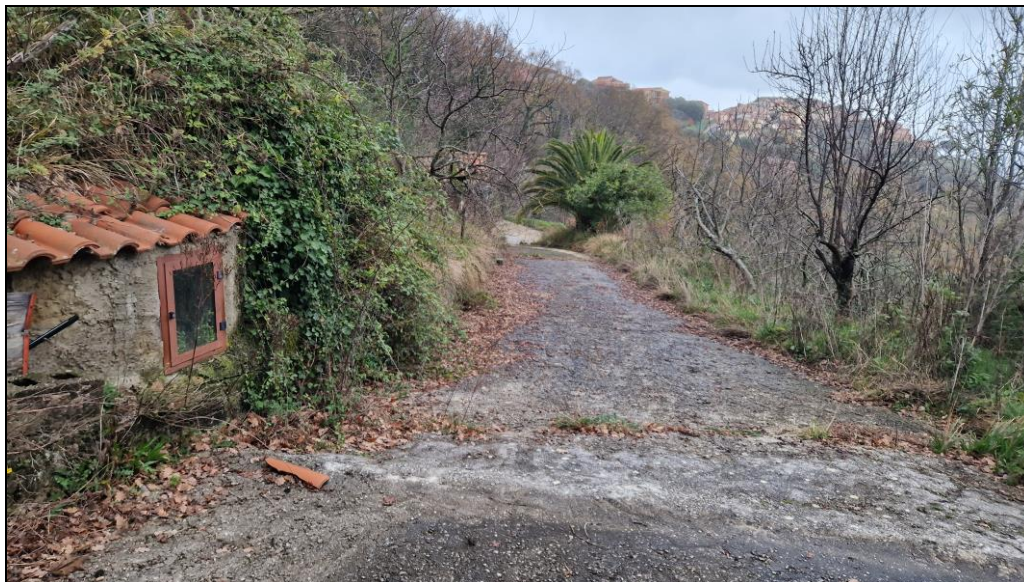
Foto n. 1 - strada privata interessata dalla fognatura

Ad ovest della fognatura (settore AB – BC picchetti da 0 - 5) tra il crinale collinare acclive ed i depositi di versante si hanno delle fenomenologie franose quiescenti, costituite da una colata di terra (identificata con scheda IFFI n. 15065049155); tali fenomeni franosi sono in parte sistemate a valle con delle gabbionate su più file e dei drenaggi sotterranei e superficiali che facilitano il deflusso delle acque sotterranee e sub superficiali verso la strada comunale dello svincolo di Cuccaro Vetere, vedasi foto n.1

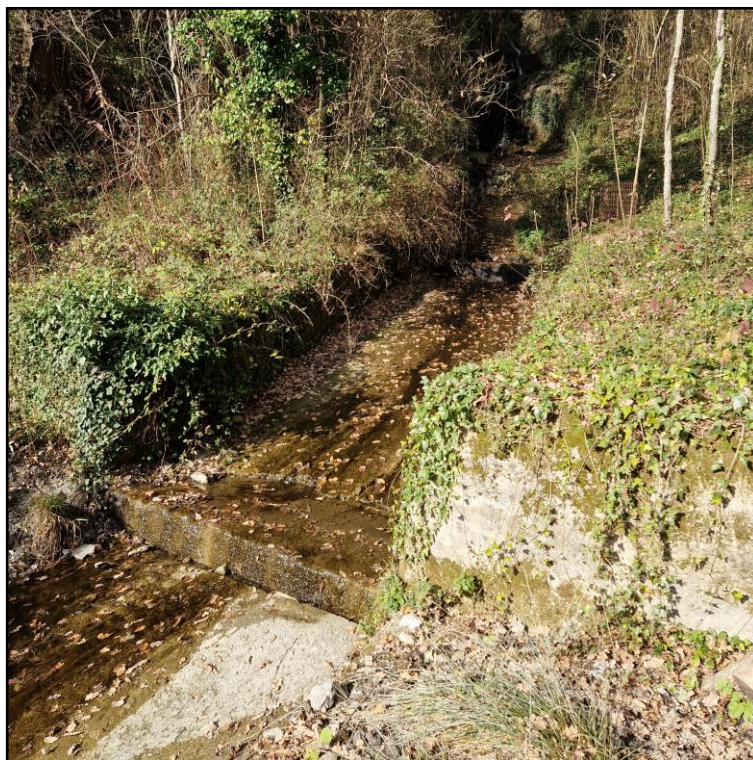
Foto n. 3 – tratto del torrente Carbonaro sistemato in prossimità dell'attraversamento fognario

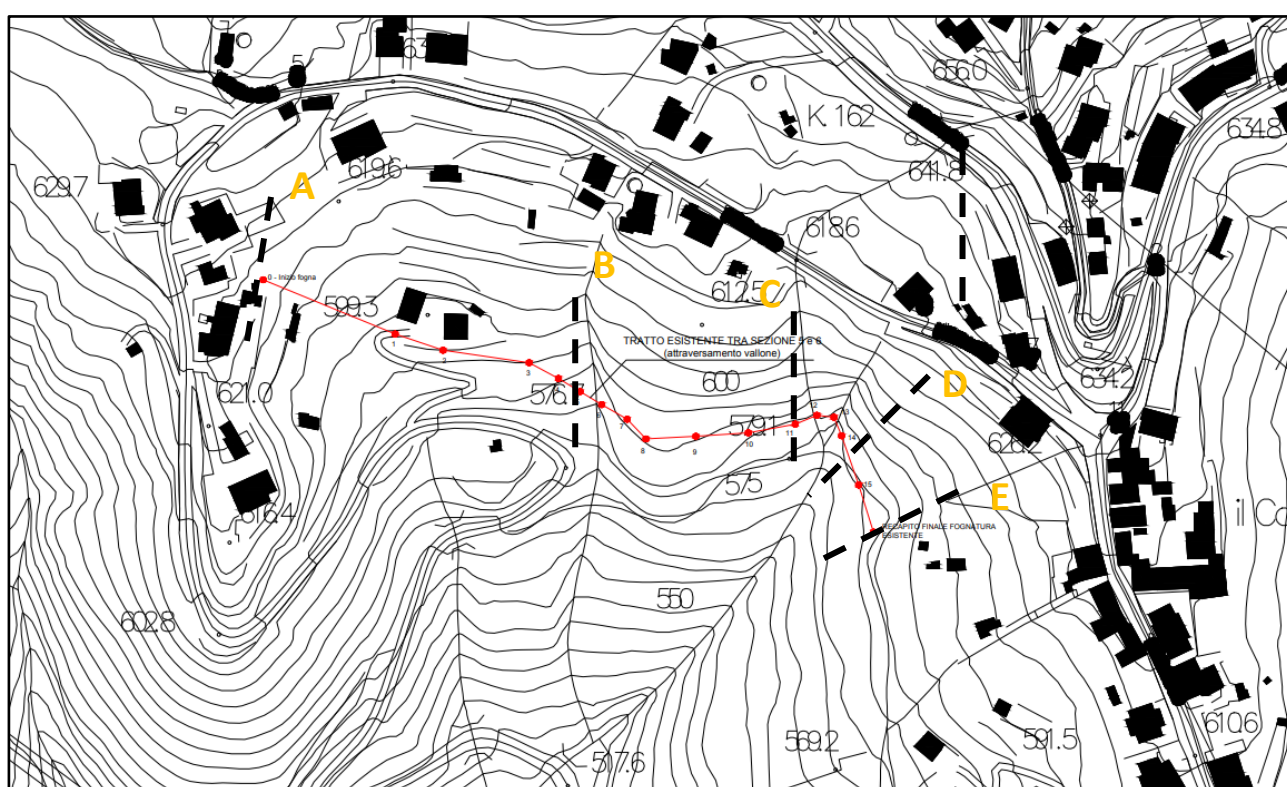
Suddivisione rete fognante per settori di intervento A, B...
