**ALLEGATO 1**  
**INTERVENTI**

Documento redatto da **ARCHEOSTUDIO** – *Consulenze Archeologiche e per i Beni Culturali*

## TRATTO 1 – LUNGOMARE

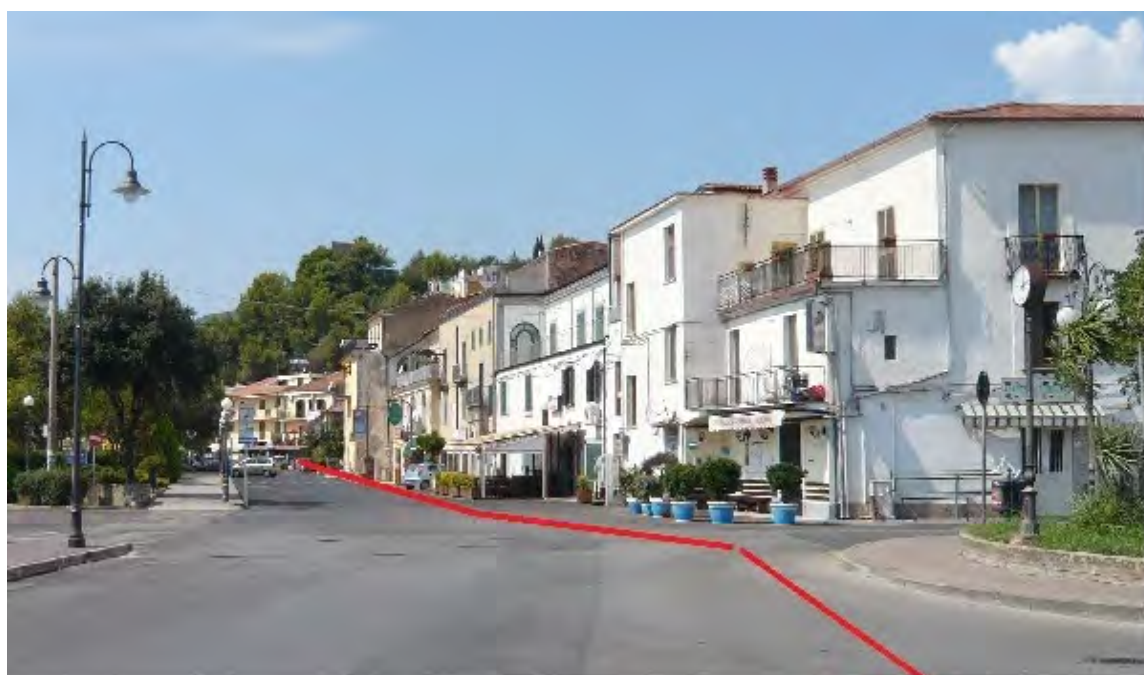
Le superfici interessate dalla progettazione presentano delle criticità dovute all'azione antropica e di fatto risultano non indagabili ai fini del survey archeologico, perché sono totalmente già sede stradale del lungomare. Inoltre in considerazione della concomitanza con il periodo di massima affluenza turistica, sono inattuabili sia l'ispezione autoptica che quella fotografica delle aree. Pertanto si riportano due immagini dal web con indicazione del tracciato fognario.

**Fig. 4** – Via Lista e Piazza Marconi, in rosso, indicazione del tratto fognario, vista da Est.

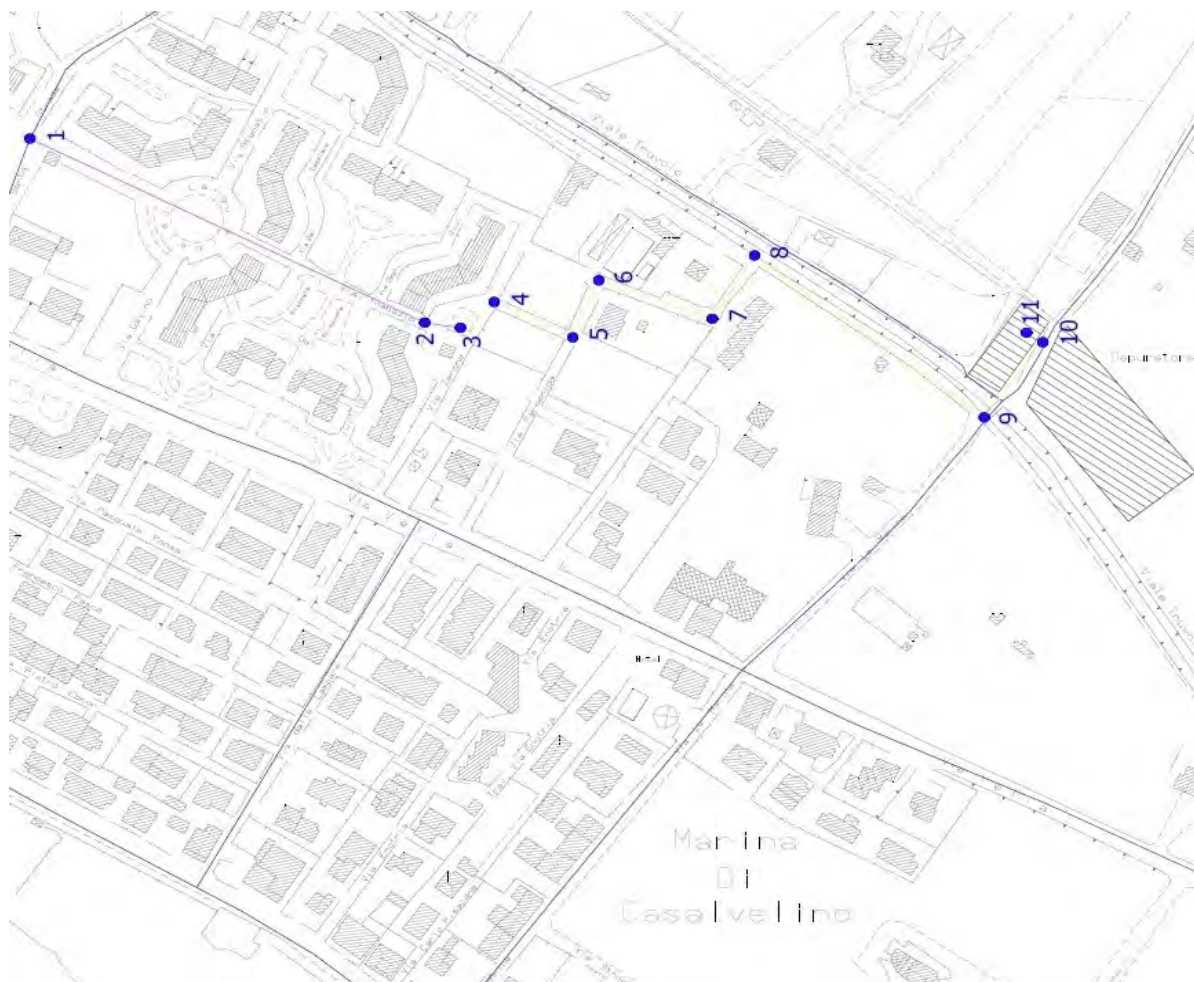
L'intervento prevede la realizzazione di un tronco fognario per il drenaggio dei liquami, della lunghezza di 618,26 m suddivisa in dieci sezioni con n. 11 pozzetti d'ispezione. La condotta funzionerà per la maggior parte a gravità, mentre 226,17 m saranno a pressione. Il tratto si sviluppa lungo la strada, gli ultimi 202,59 della porzione a pressione quelli prima dell'immissione nell'impianto di depurazione, si inseriscono nel tracciato della fognatura esistente, di conseguenza in questo tratto non sono previsti ulteriori scavi per l'alloggiamento della condotta. Il diametro della tubazione utilizzata è di 400.0 mm mentre la quota media degli scavi per la posa in opera della stessa sarà compresa tra 2.00 m a 2,47 m.

**Fig. 8** – Planimetria con l'indicazione del tracciato, in giallo la condotta a pressione, fuori scala.

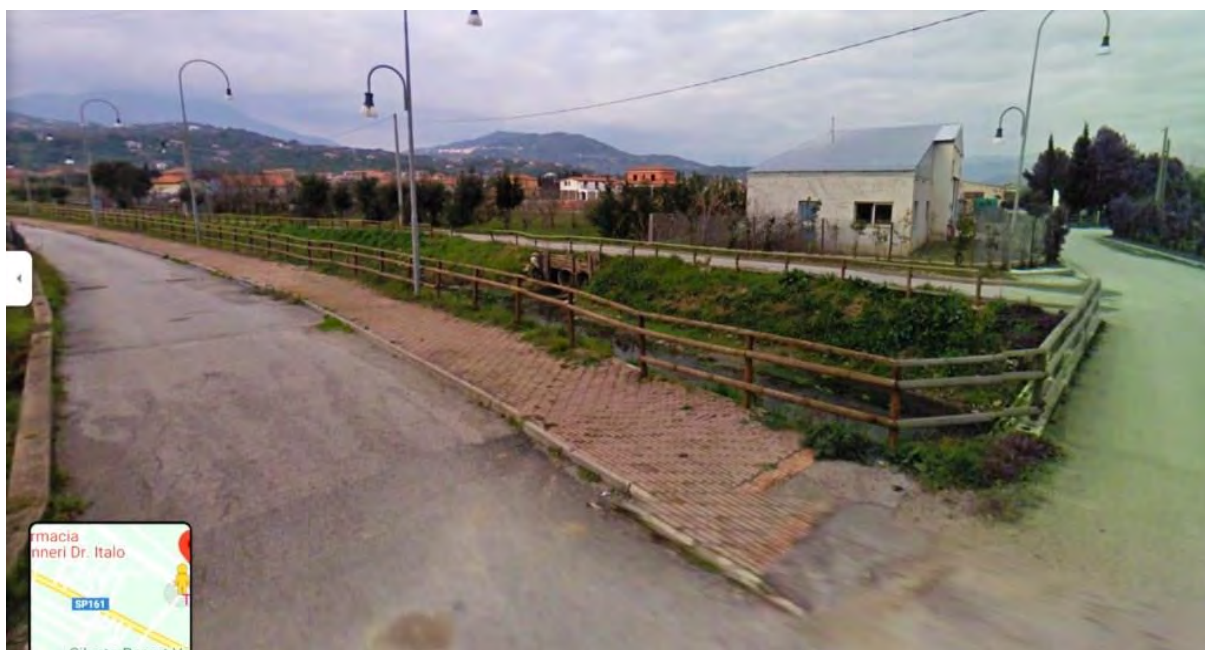
Le superfici interessate dalla progettazione presentano delle criticità dovute all'azione antropica e di fatto non indagabili ai fini del survey archeologico, perché sono totalmente già sede stradale. Inoltre in considerazione della concomitanza con il periodo di massima presenza turistica, sono inattuabili sia l'ispezione autoptica che quella fotografica delle aree. Pertanto si riportano delle immagini dal Google.

**Fig. 11** – Ripresa dal punto n.9 e vista del punto n. 10 e n.8 della planimetria (Fig. 8), vista da est.

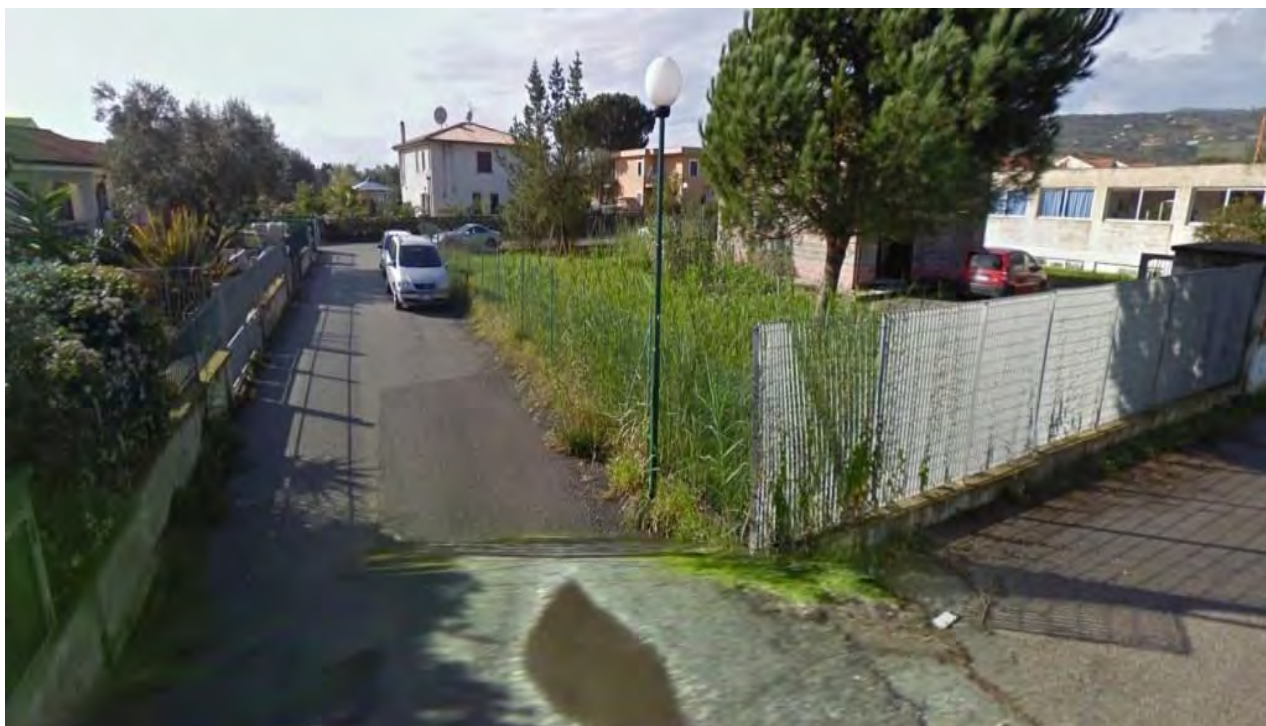
**Fig. 12** – Ripresa dal punto n.8 e vista del punto n. 7 della planimetria (Fig. 8), vista da nord.

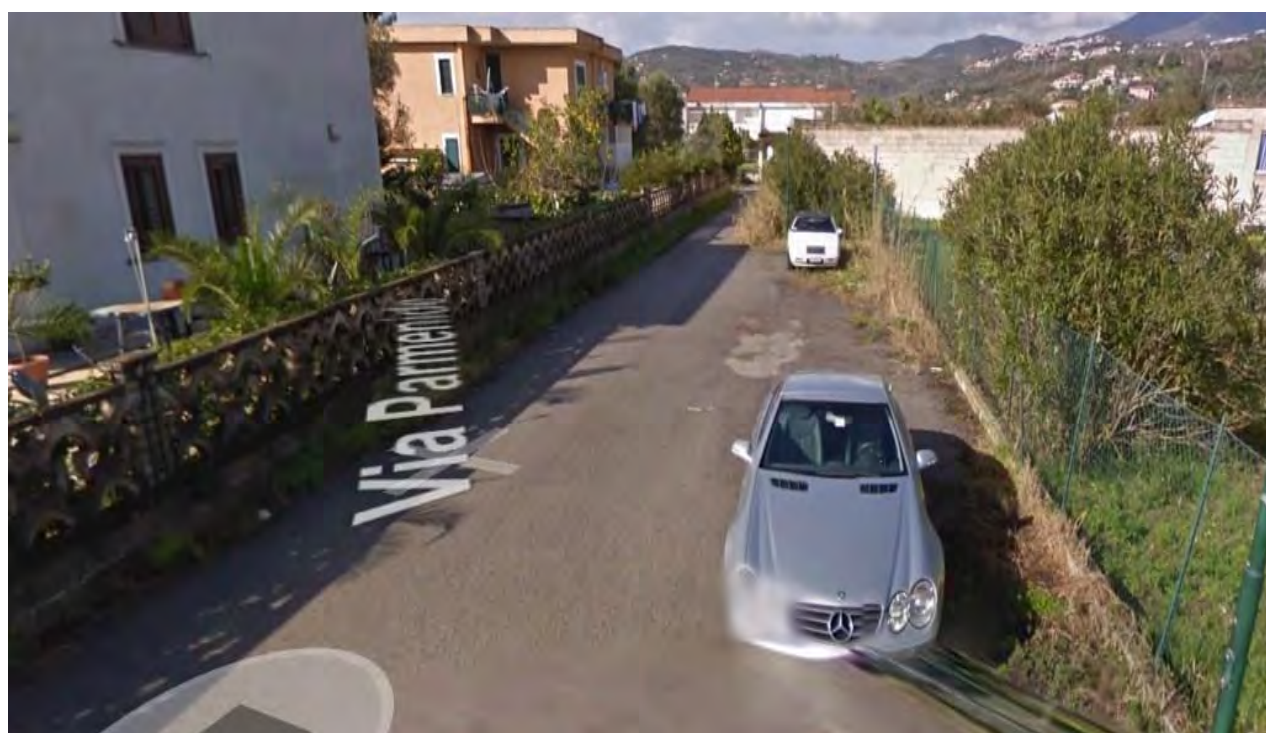
**Fig. 13** – Ripresa dal punto n.7 e vista del punto n. 6 della planimetria (Fig. 8), vista da est.

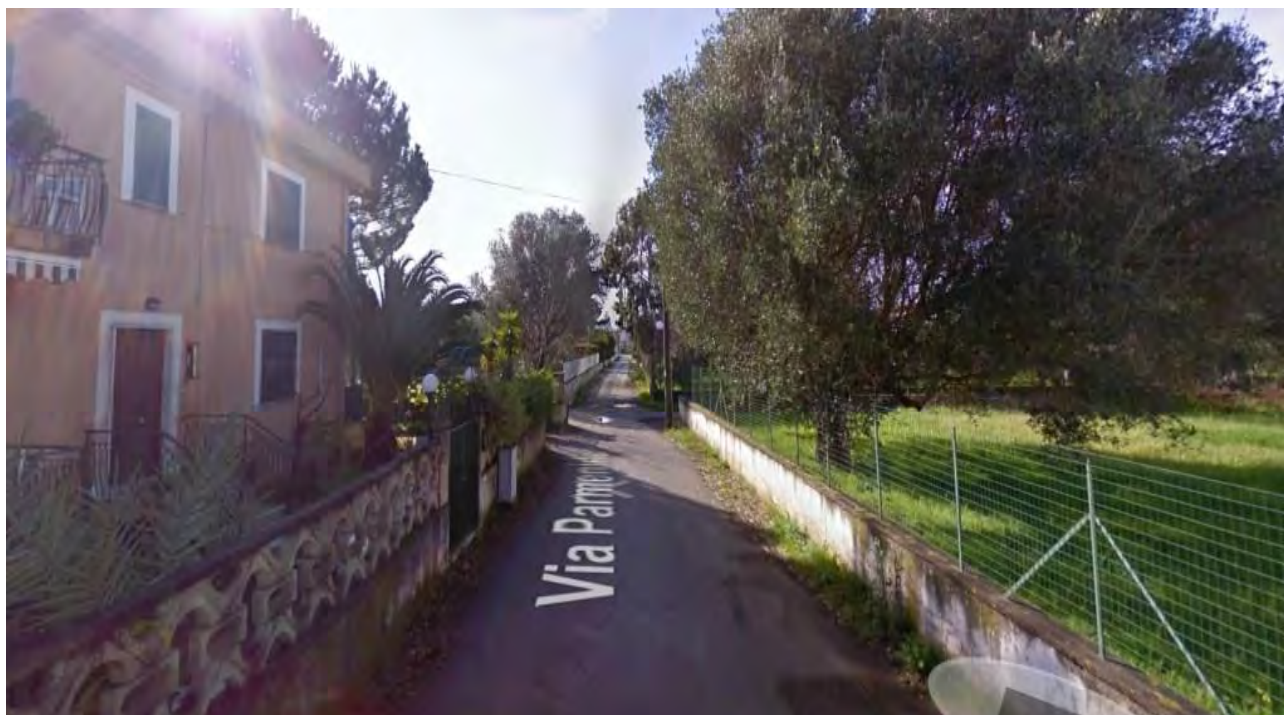
**Fig. 14** – Ripresa dal punto n.6 e vista del punto n. 5 della planimetria (Fig. 8), vista da nord.

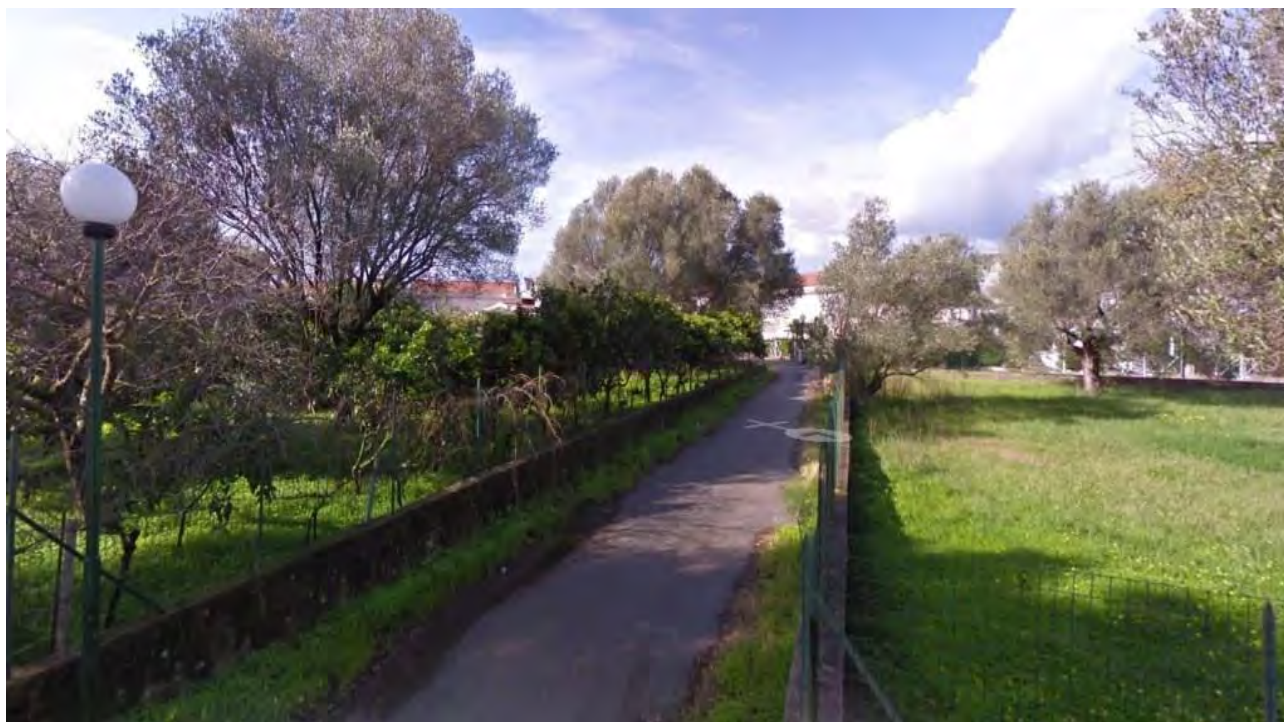
**Fig. 15** – Ripresa dal punto n.5 e vista del punto n. 4 della planimetria (Fig. 8), vista da est.

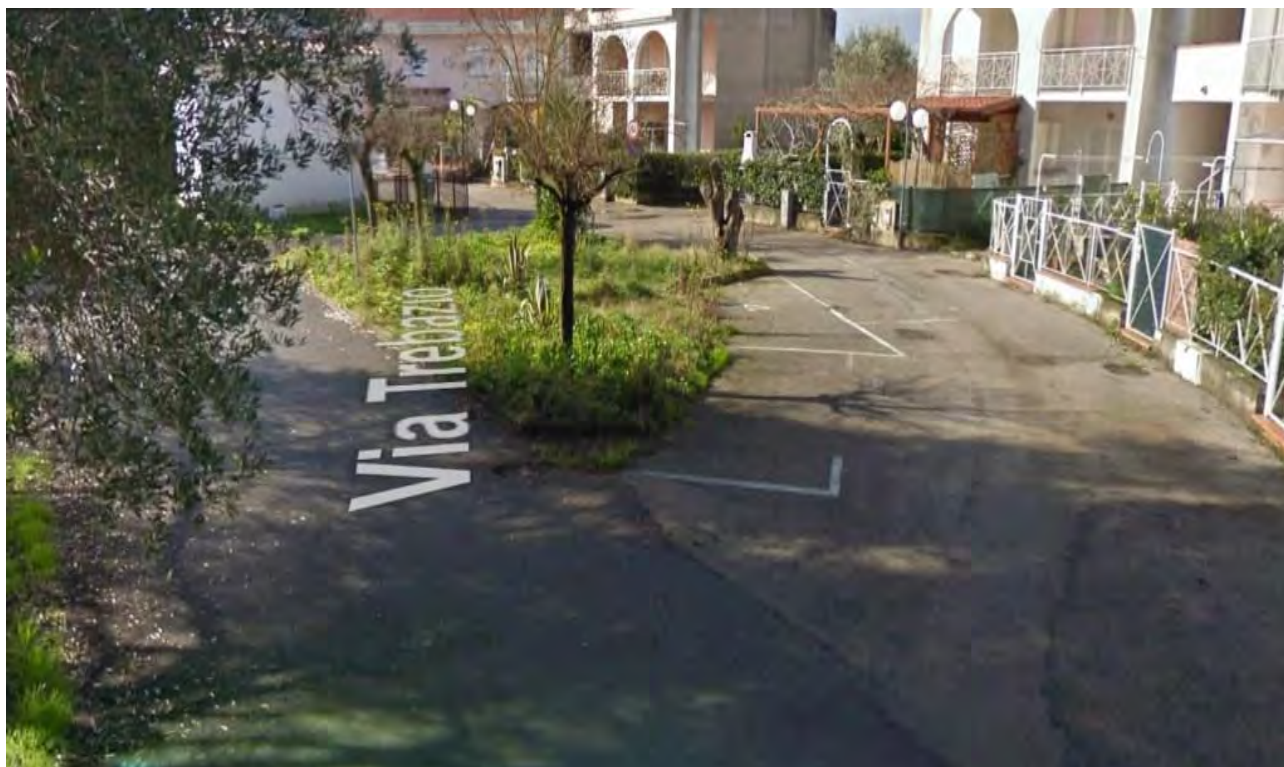
**Fig. 16** – Ripresa dal punto n.4 e vista del punto n. 3 della planimetria (Fig. 8), vista da nord.

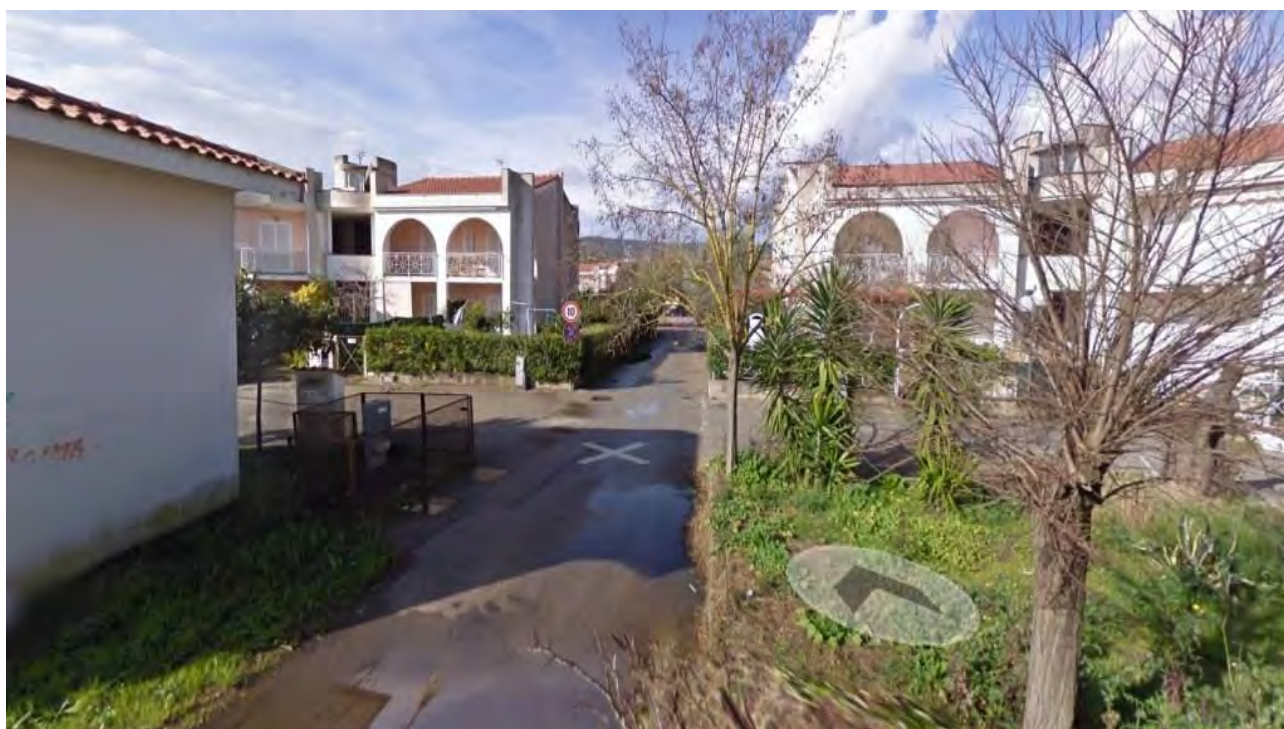
**Fig. 17** – Ripresa dal punto n.3 e vista del punto n. 2 della planimetria (Fig. 8), vista da est.

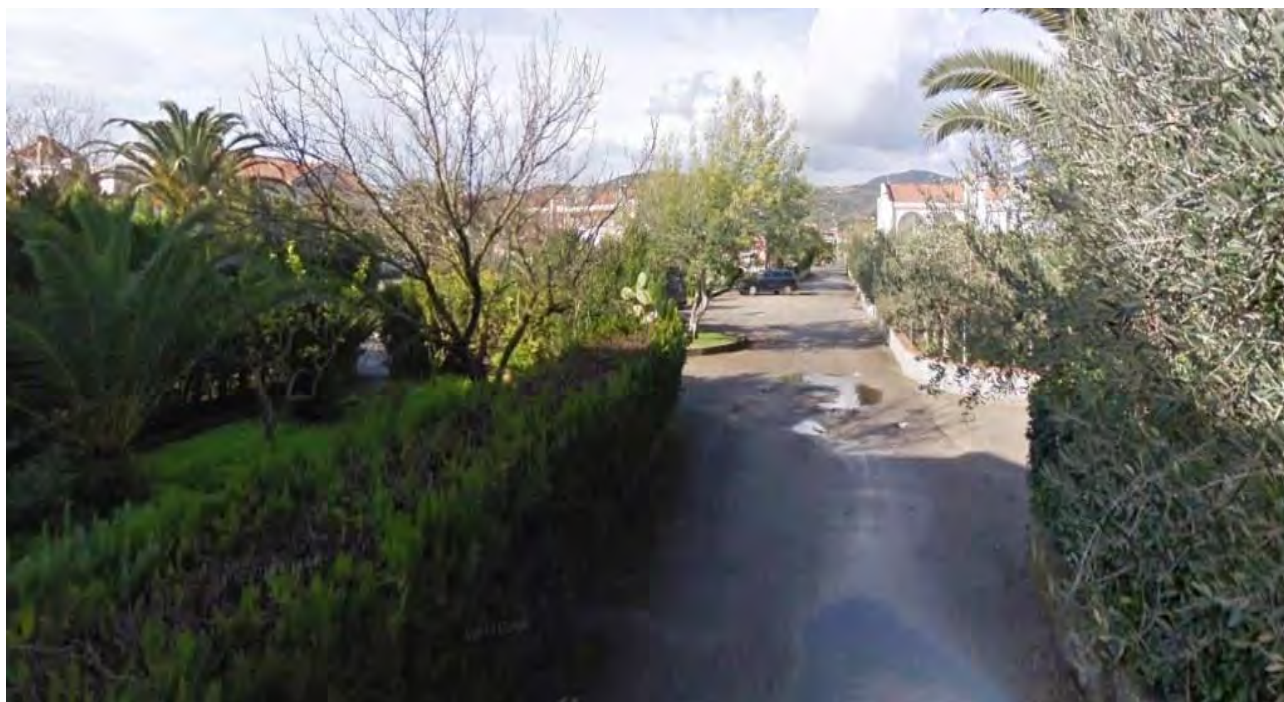
**Fig. 18** – Ripresa dal punto n.2 della planimetria (Fig. 8), vista da est.

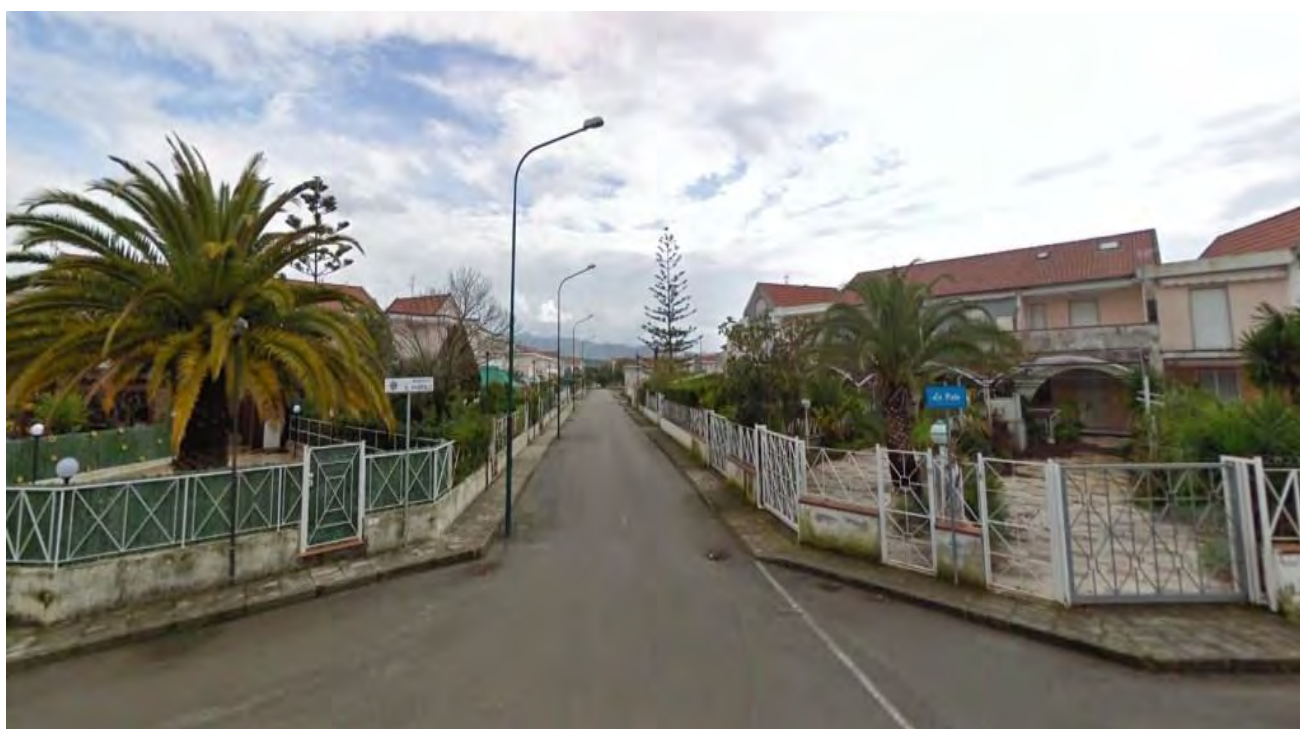
**Fig. 19** – Vista del punto n. 1 della planimetria (Fig. 8), vista da ovest.

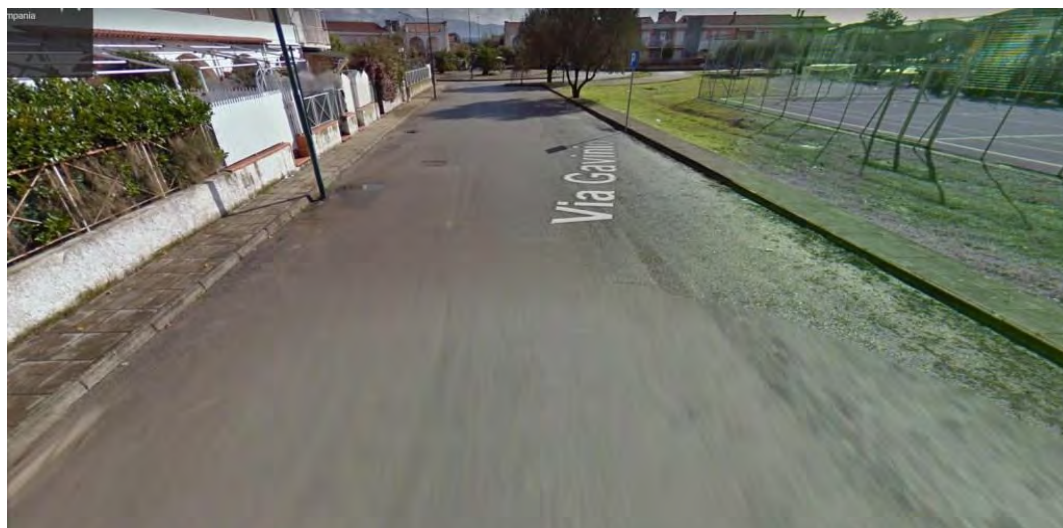
Fig. 20 – Ripresa dal punto n. 1 della planimetria (Fig. 8), vista da ovest.

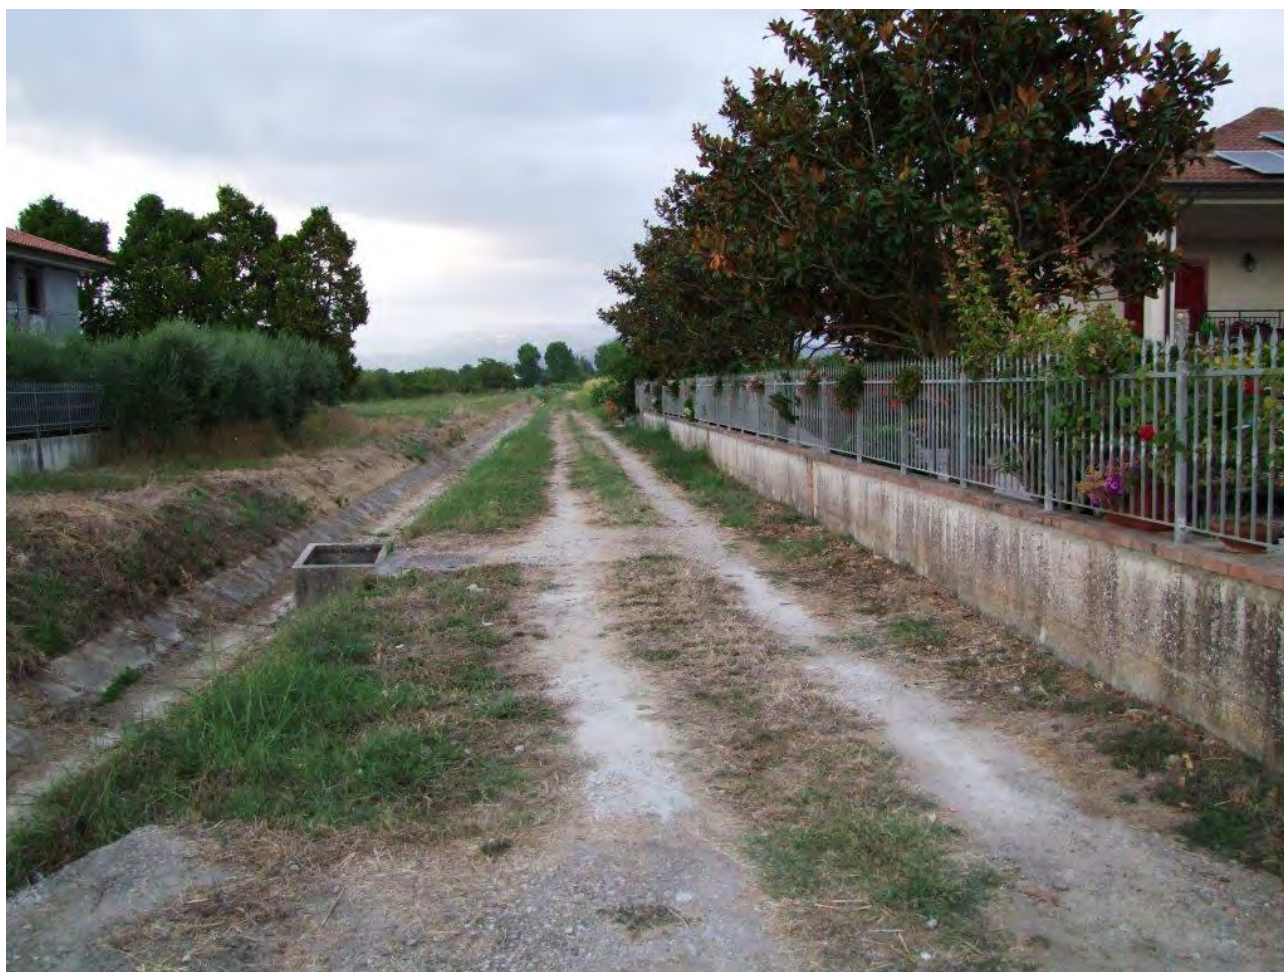
Le superfici interessate dalla progettazione ubicate in località Portoraro, presentano diverse criticità: sono coperte da vegetazione incolta, e materiali edilizi quali calcinacci dispersi sulle superfici, derivanti dalla costruzione delle strutture nelle vicinanze, che di fatto hanno impedito l'esecuzione di un corretto survey archeologico.

**Fig. 24** – Ripresa dal punto n. 4 in planimetria (Fig.21) ubicazione del tratto di condotta, vista da sud.

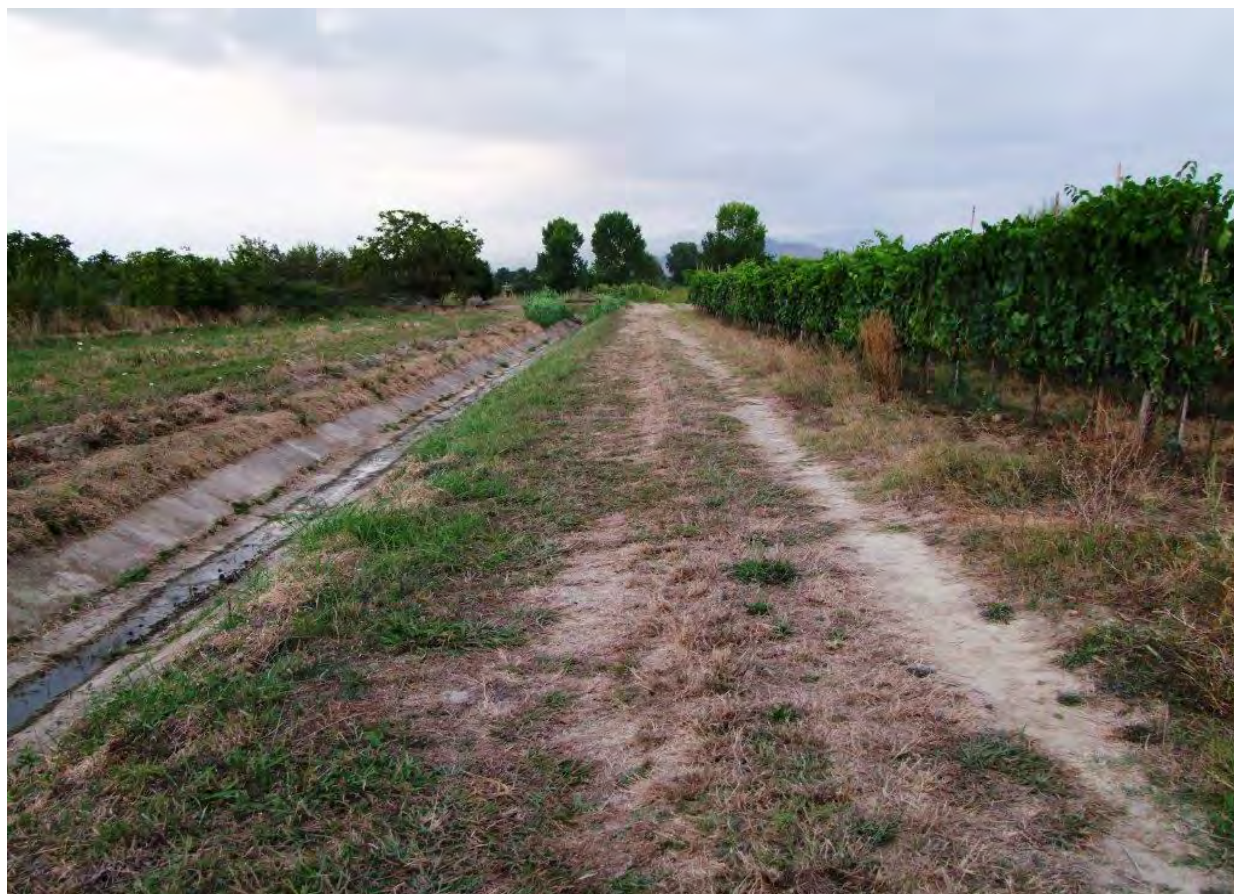
**Fig. 25** – Ripresa tra il punto n. 4 e il n. 3 in planimetria (Fig.21) ubicazione del tratto di condotta, vista da sud.

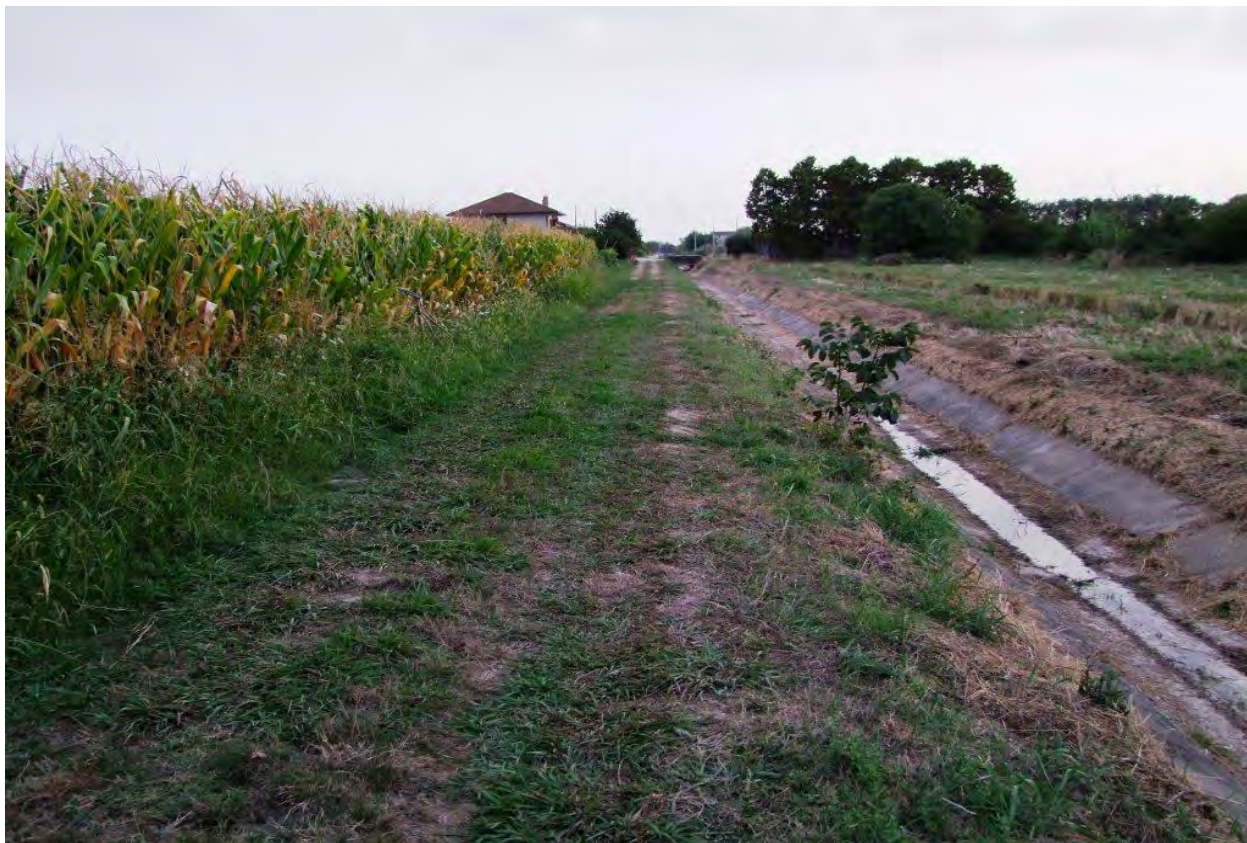
**Fig. 26** – Ripresa dal punto n. 3 in planimetria (Fig.21) ubicazione del tratto di condotta, vista da nord.

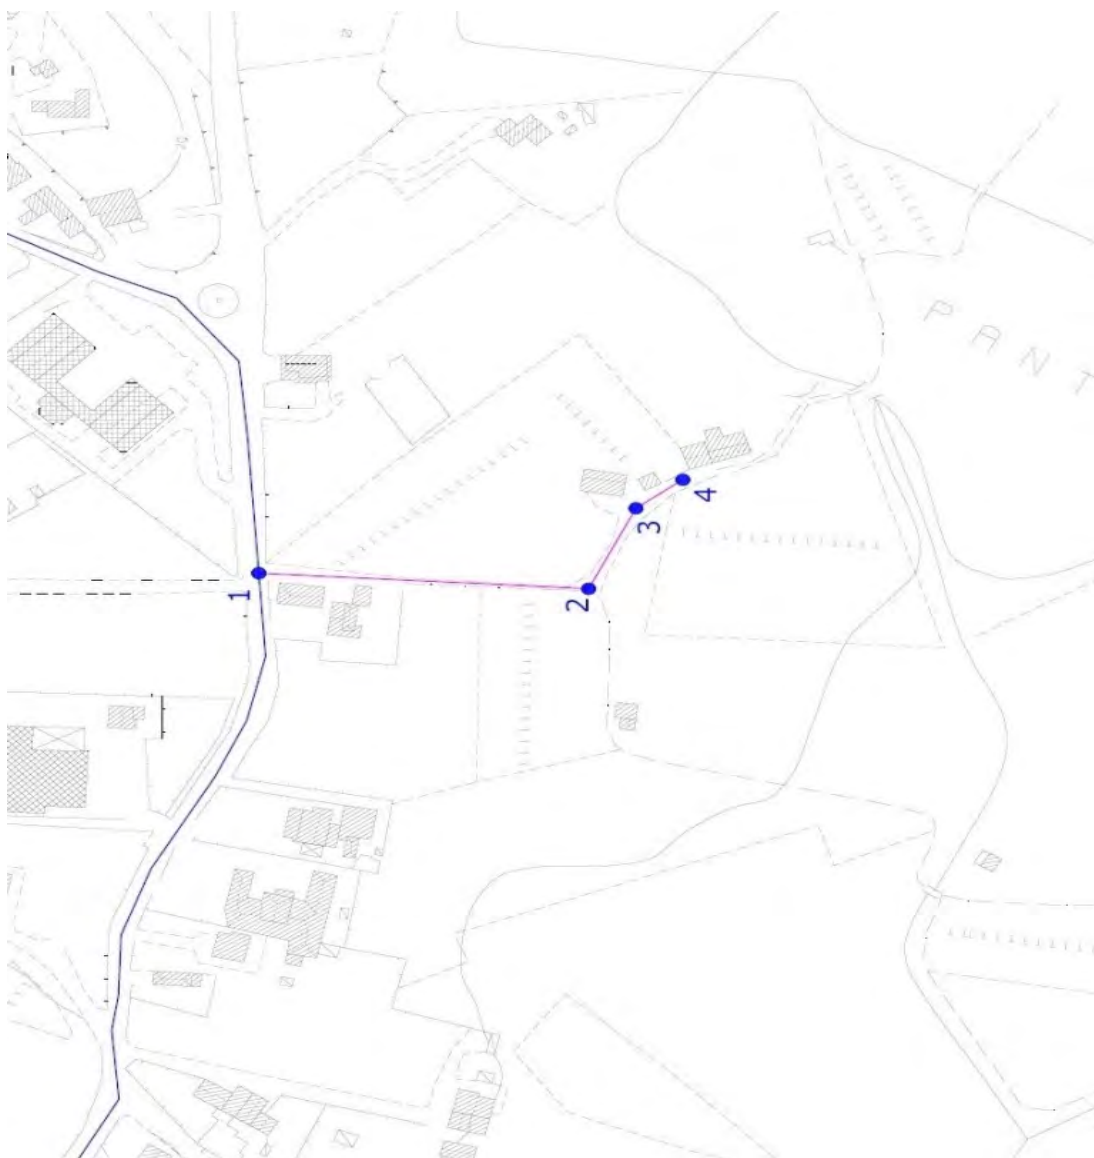
L'intervento prevede la realizzazione di un tronco fognario per il drenaggio dei liquami, della lunghezza di 179,66 m suddivisa in tre sezioni con n. 6 pozzetti d'ispezione. La condotta funzionerà a gravità. Il diametro della tubazione utilizzata è di 200.0 mm mentre la quota degli scavi per la posa in opera della stessa sarà compresa tra 1,43 m a 2,25 m.

Fig. 27 - Planimetria con l'indicazione del tracciato, fuori scala.

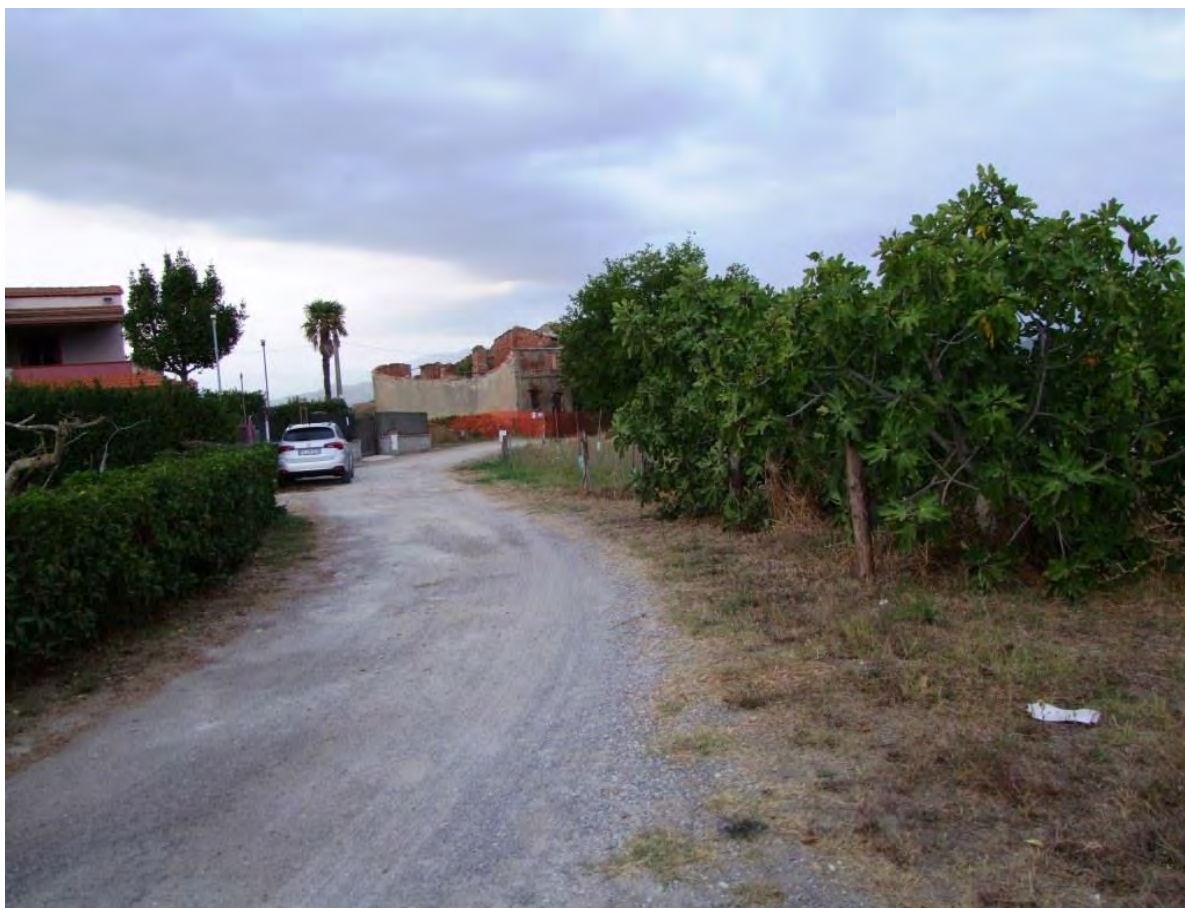
Le superfici interessate dalla progettazione ubicate in località Portoraro, presentano delle criticità dovute all'azione antropica e di fatto risultano non indagabili ai fini del survey archeologico, perché sono totalmente già sede stradale e di fatto ricoperte di asfalto anche se consunto.

**Fig. 30** – Ripresa dal punto n. 2 in planimetria verso il punto n. 3 (Fig. 27) ubicazione del tratto di condotta, vista da ovest.

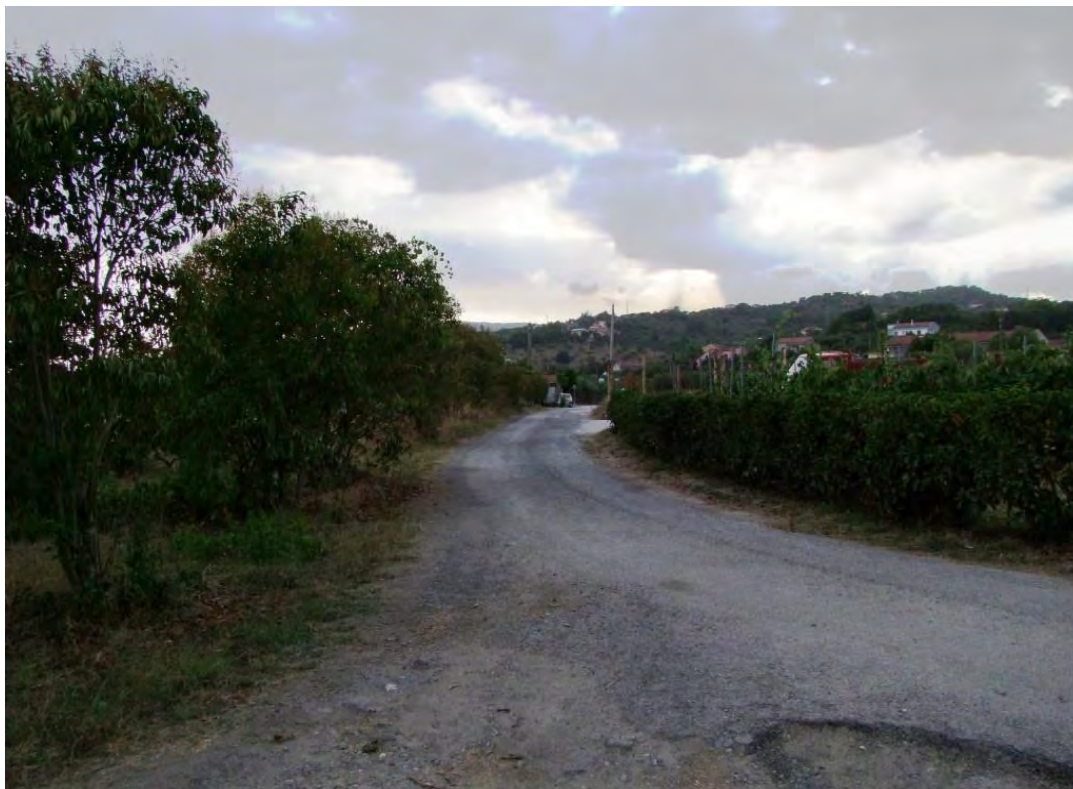
**Fig. 31** – Ripresa dal punto n. 2 in planimetria verso il punto n. 1 (Fig. 27) ubicazione del tratto di condotta, vista da est.

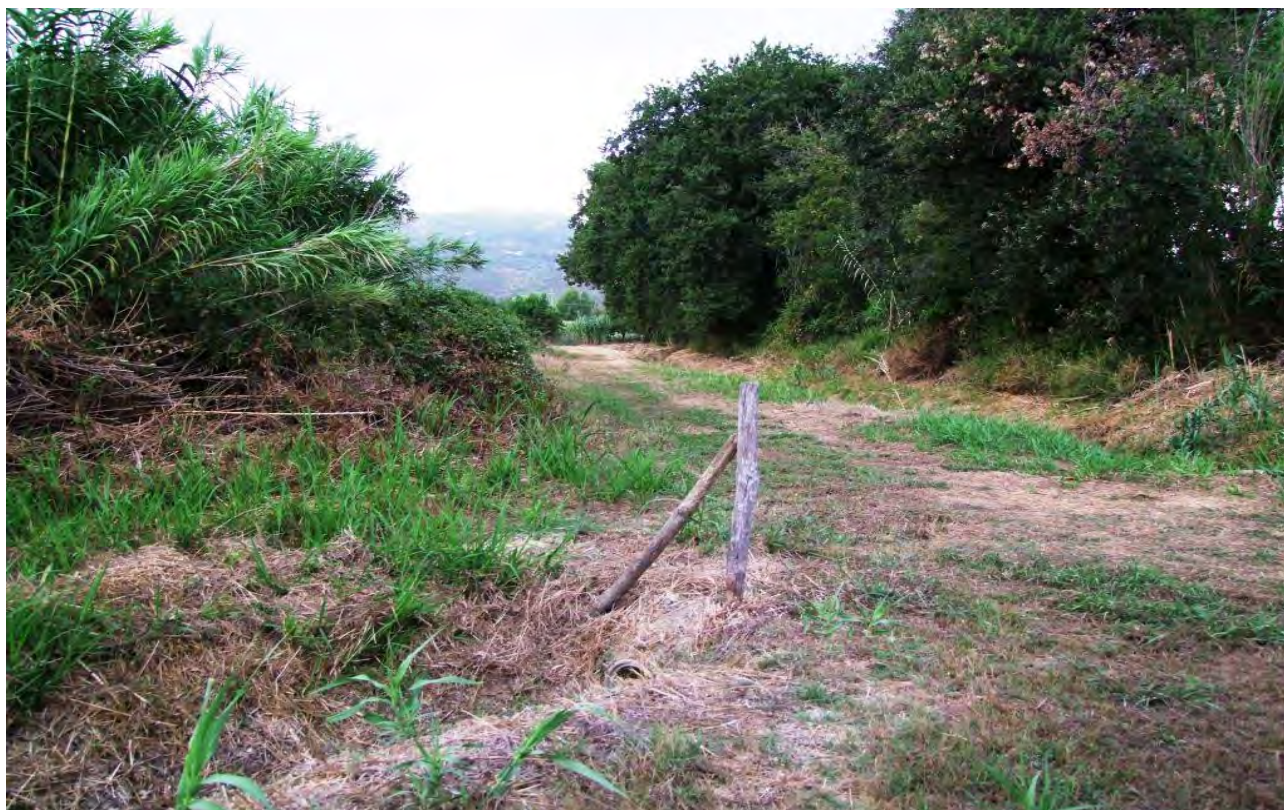
Le superfici interessate dalla progettazione, presentano delle criticità dovute all'azione antropica, perché in parte già sede stradale e in parte interessate da una copertura di vegetazione incolta e secca, che le ha rese non indagabili ai fini del survey archeologico.

**Fig. 35** – Ripresa dal punto n. 5 in planimetria verso il punto n. 6 (Fig. 32) ubicazione del tratto di condotta, vista da ovest.

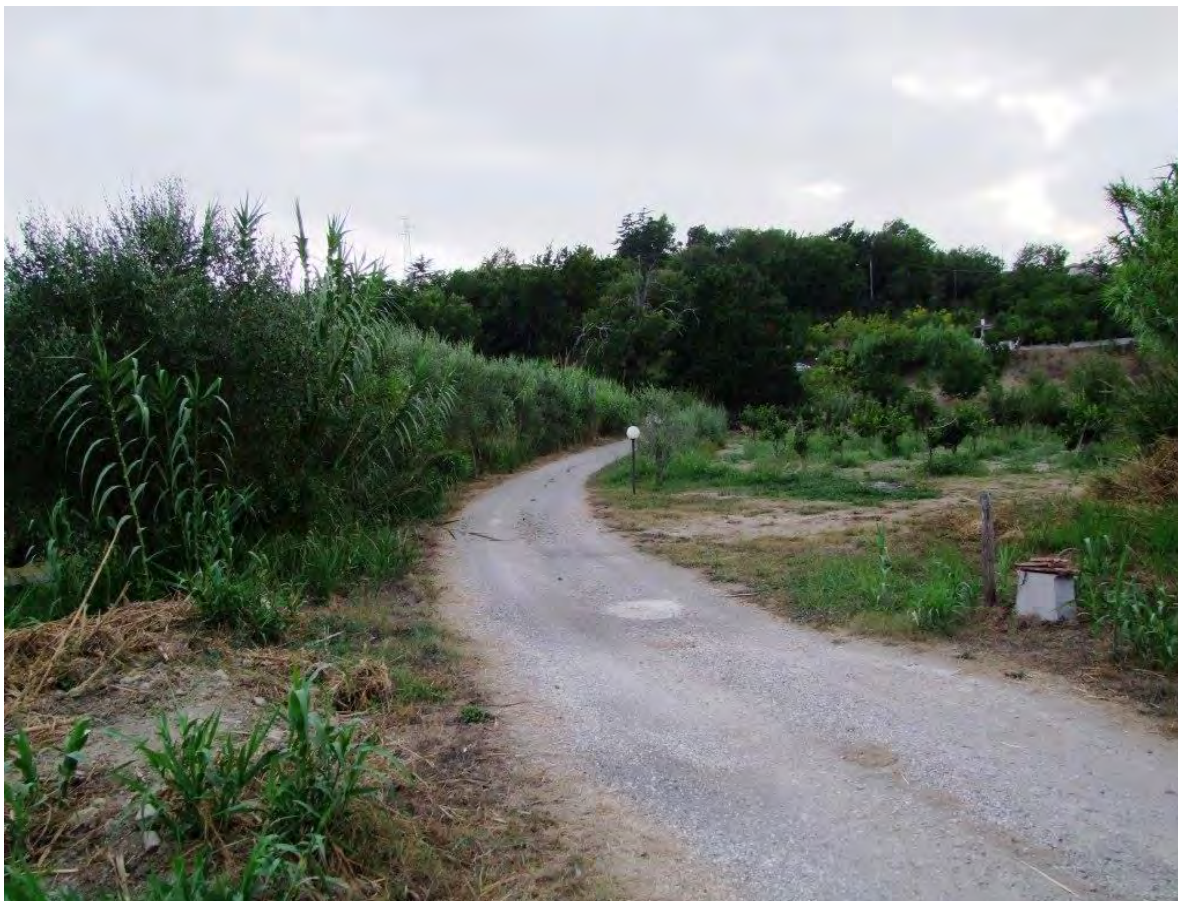
**Fig. 36** – Ripresa dal punto n. 4 in planimetria verso il punto n. 3 (Fig. 22) ubicazione del tratto di condotta, vista da est.

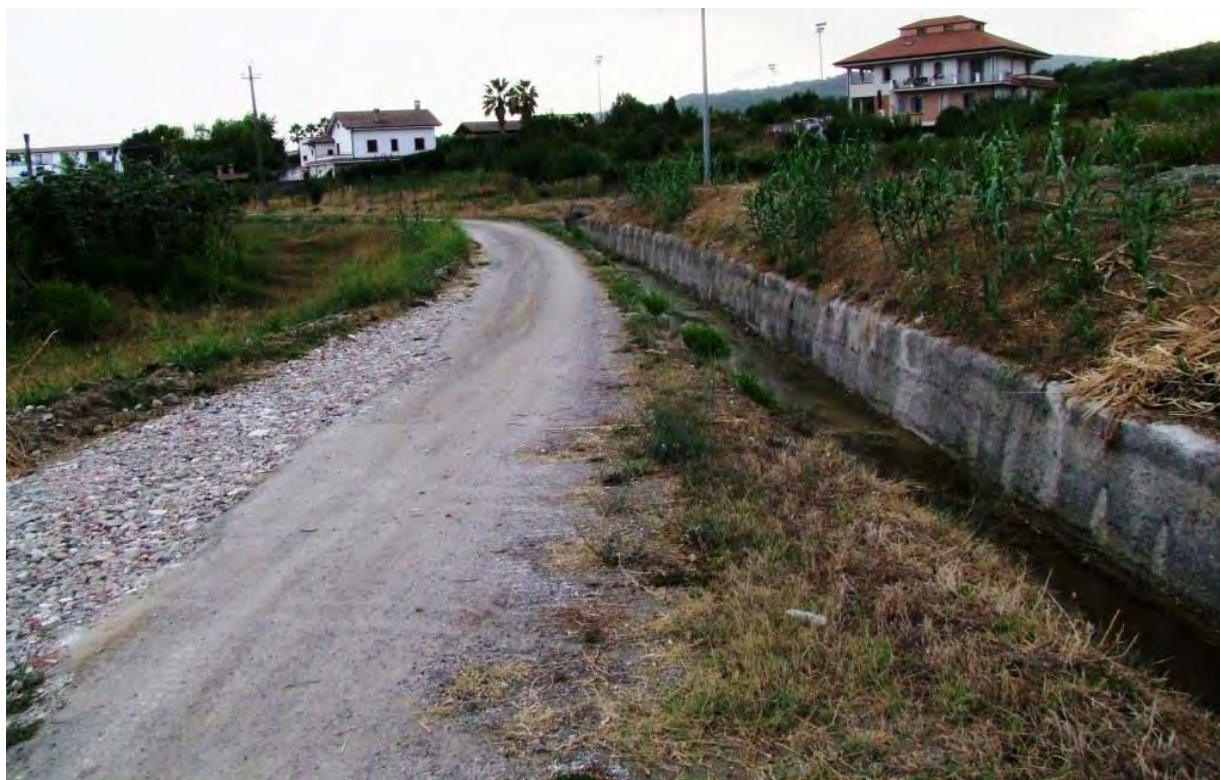
Le superfici interessate dalla progettazione, presentano delle criticità dovute all'azione antropica, perché in parte già sede stradale molto usurata nelle parti in cui manca è presente una copertura di vegetazione incolta e secca, che le ha rese non indagabili ai fini del survey archeologico.

**Fig. 40** – Ripresa dal punto n. 7 in planimetria verso i punti n. 6-5-4 (Fig. 37) ubicazione del tratto di condotta, vista da nord.

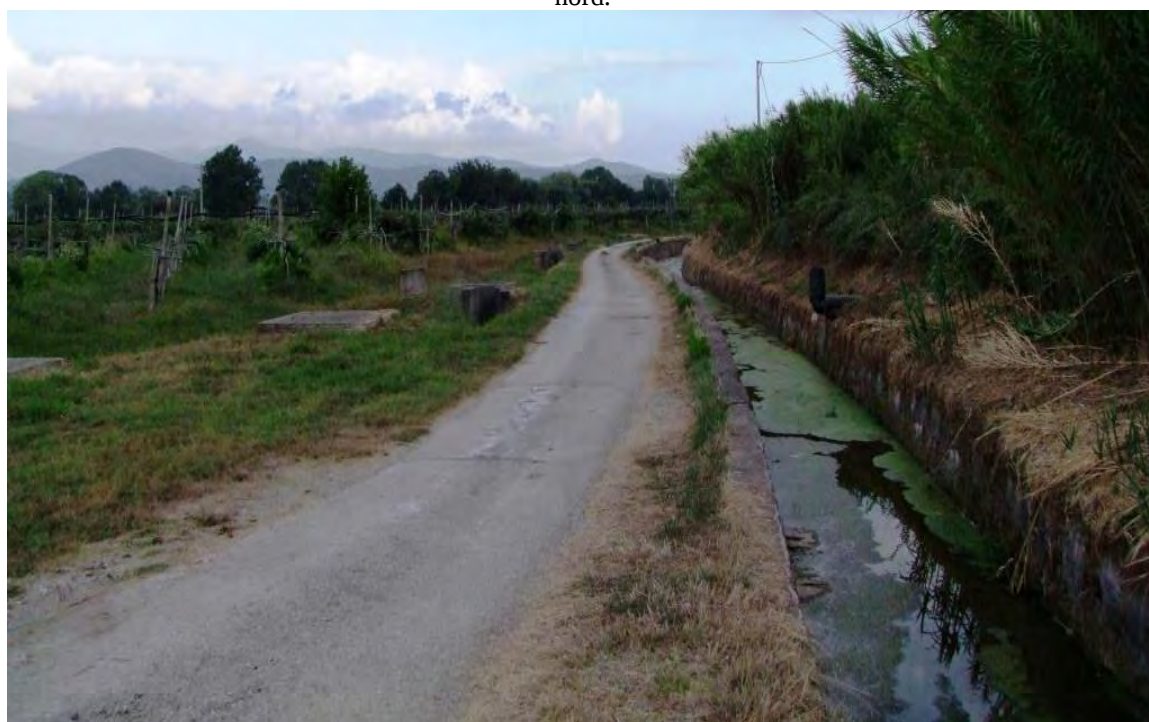
**Fig. 41** – Ripresa dal punto n. 3 in planimetria verso i punti n. 2-1 (Fig. 37) ubicazione del tratto di condotta, vista da nord.
