**ALLEGATO 1**  
**INTERVENTI**

Documento redatto da **ARCHEOSTUDIO** – *Consulenze Archeologiche e per i Beni Culturali*

## TRATTO 1 – LUNGOMARE

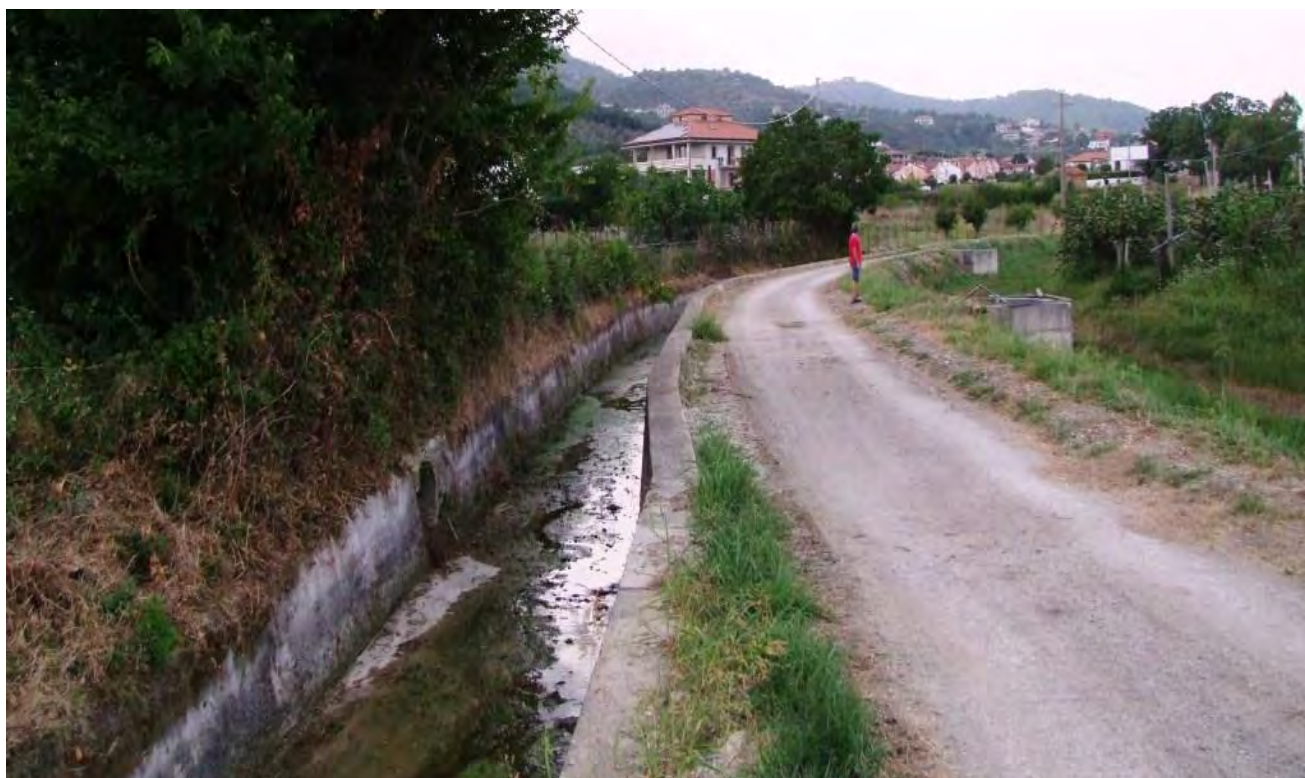
Fig. 42 – Ripresa dal punto n. 1 in planimetria verso i punti n. 2-3 (Fig. 37) ubicazione del tratto di condotta, vista da est.

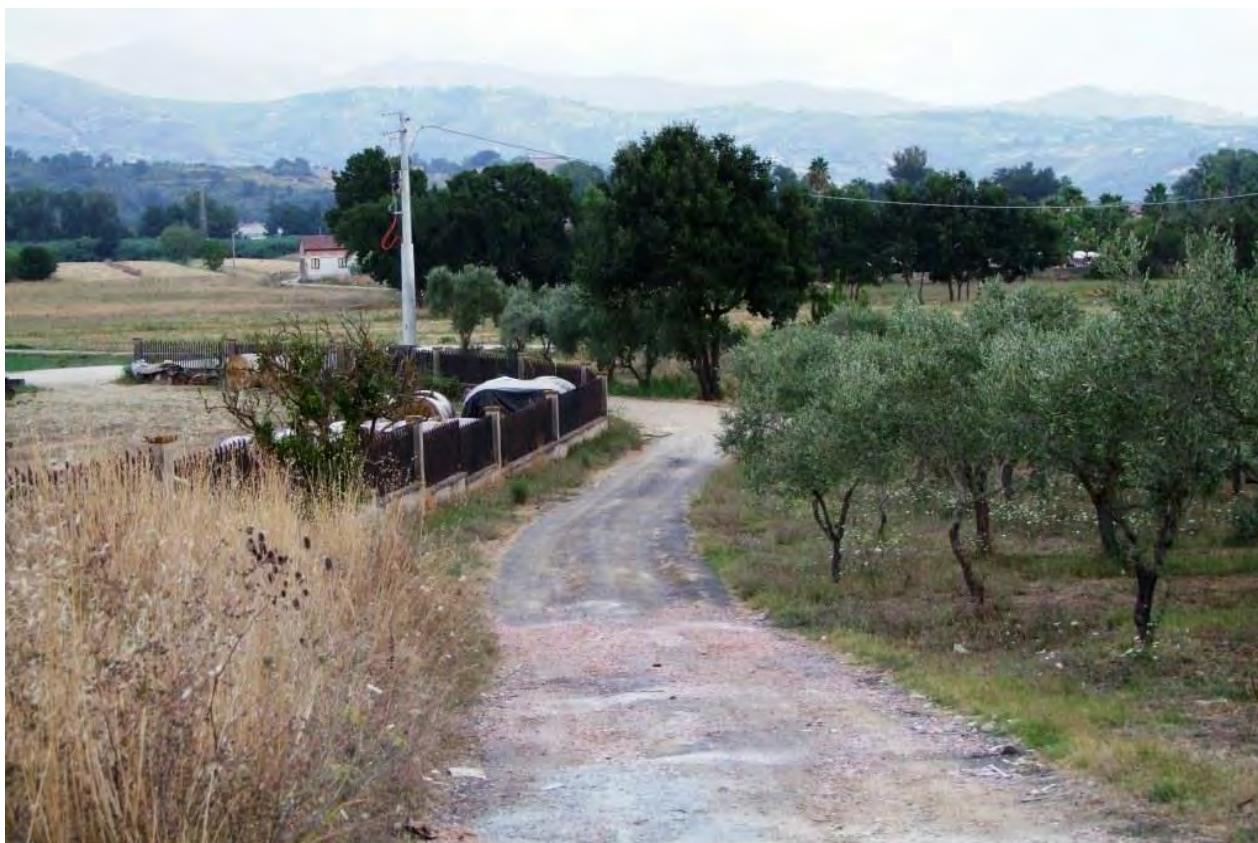
Le superfici interessate dalla progettazione, presentano delle criticità dovute all'azione antropica, perché in parte già sede stradale molto usurata, che le ha rese non indagabili ai fini del survey archeologico.

Fig. 46 – Ripresa dal punto n.4 in planimetria (Fig.43), vista da ovest.

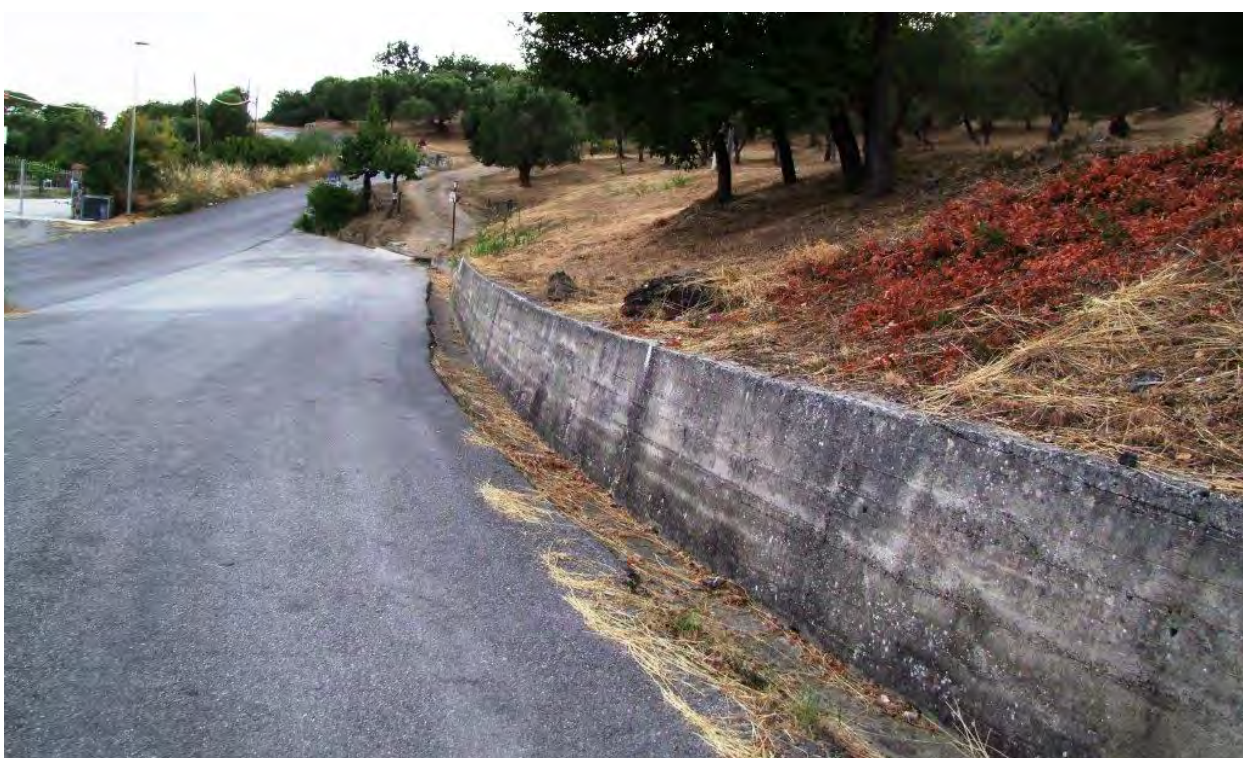
**Fig. 51** - San Giorgio I – Ripresa dal punto n.14 e vista punto n. 15, della planimetria (Fig. 47), vista da nord.

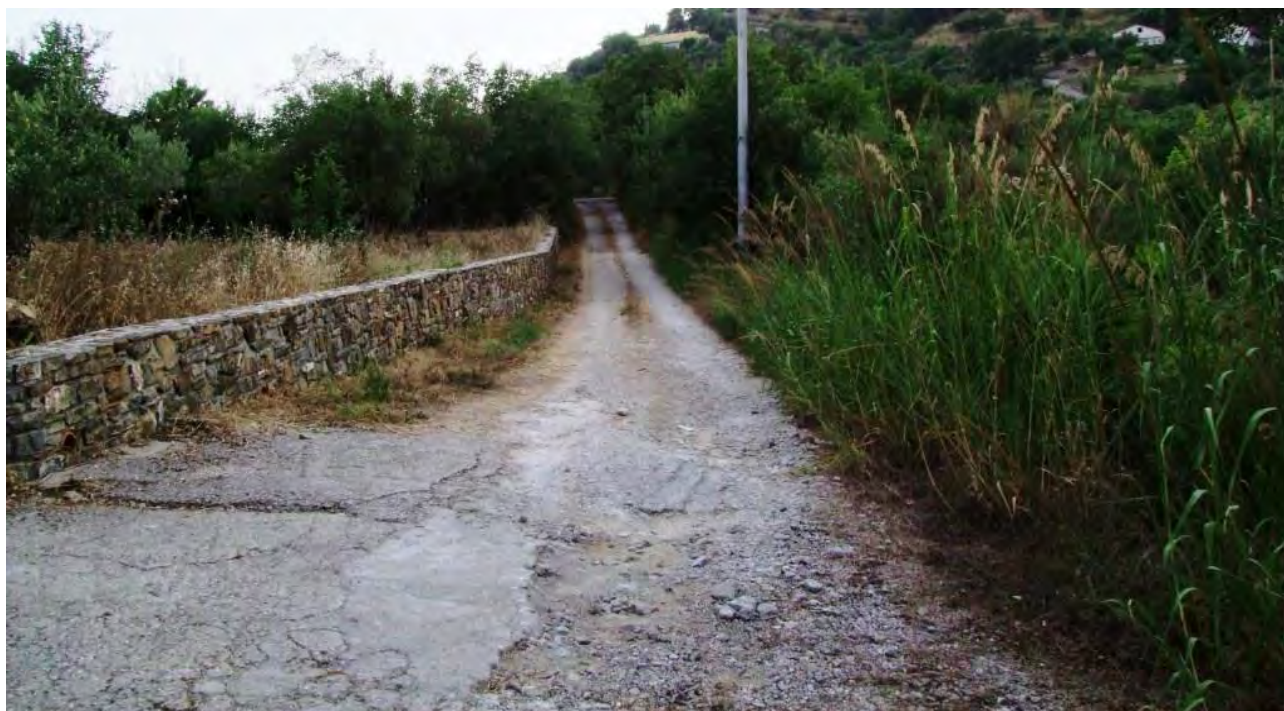
**Fig. 52** - San Giorgio II – Ripresa dal punto n.14 e vista punto n. 15, della planimetria (Fig. 47), vista da nord.

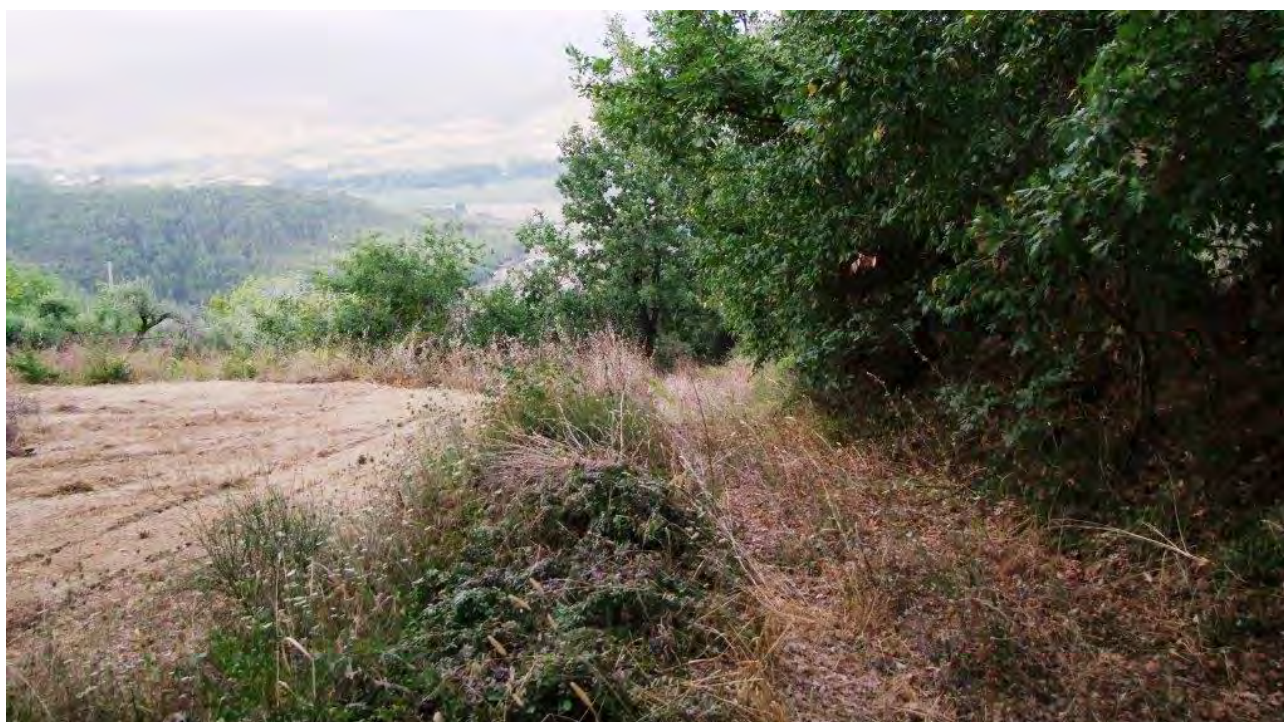
**Fig. 53** - San Giorgio II – Ripresa dal punto n.14 e vista punto n. 15, della planimetria (Fig. 47), vista da nord.

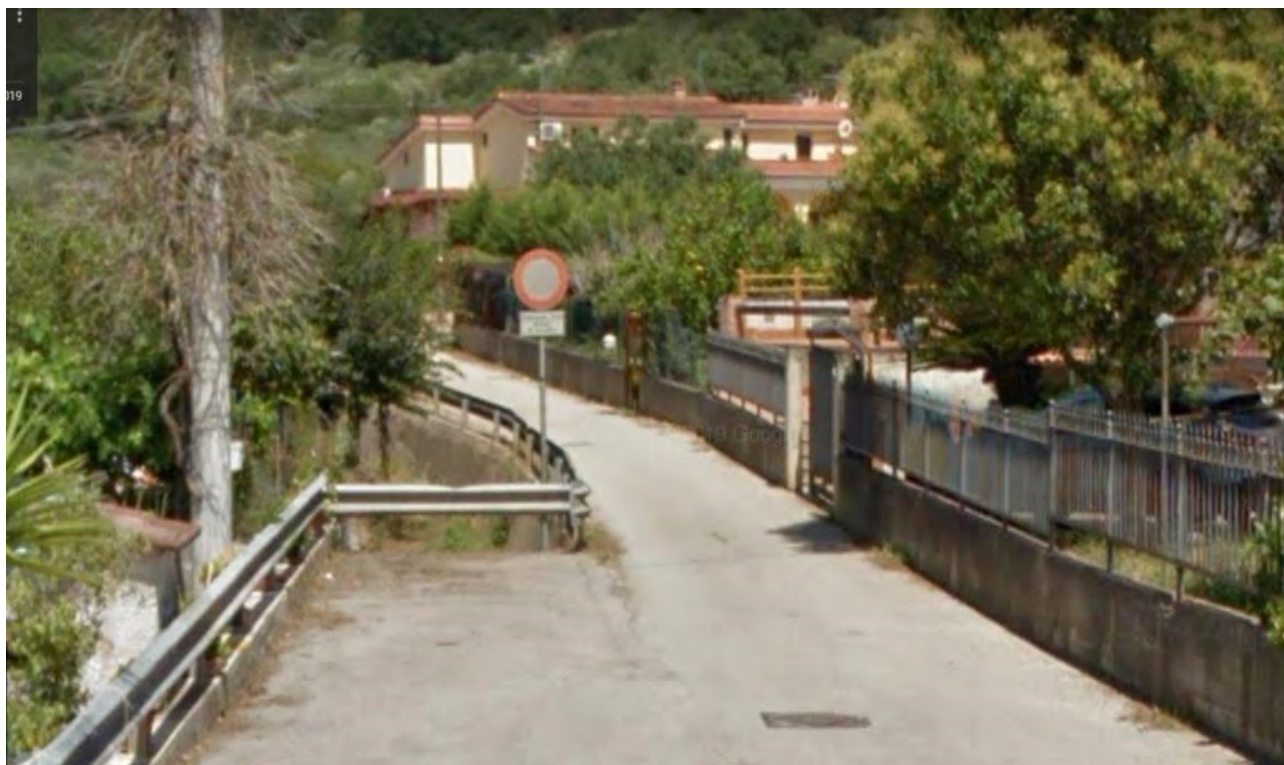
Le superfici interessate dalla progettazione presentano delle criticità dovute all'azione antropica e di fatto non indagabili ai fini del survey archeologico, perché sono totalmente già sede stradale.

Fig. 57 – Vista punto n.8 della planimetria (Fig. 55), vista da est.

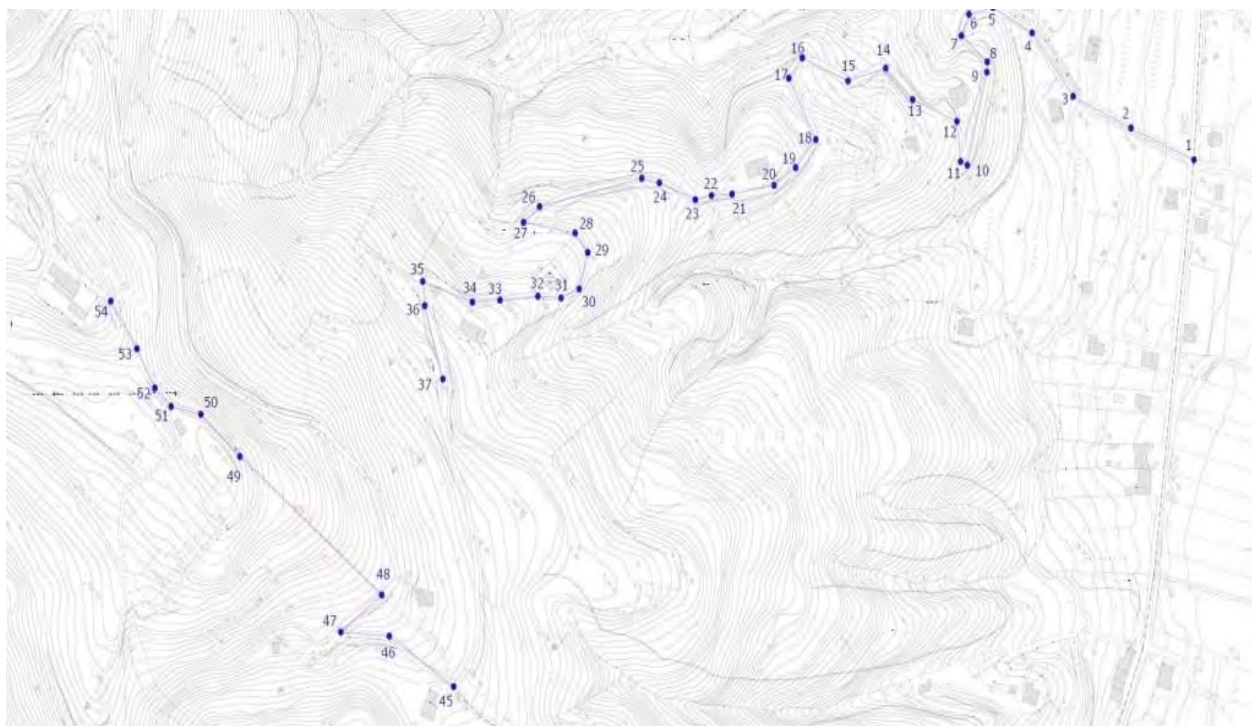
L'intervento prevede la realizzazione di due tronchi fognari per il drenaggio dei liquami, della lunghezza di 1338,75 m suddivisa in 36 sezioni con n. 45 pozzetti d'ispezione, per il tratto Fornari I; della lunghezza di 536,06 suddivisa in nove sezioni con n. 17 pozzetti d'ispezione. La condotta funzionerà a gravità. Il diametro della tubazione utilizzata è di 250.0 mm mentre la quota media degli scavi per la posa in opera della stessa sarà compresa tra 1,71 m a 4,05 m per Fornari I e tra 2,74 m a 3,04 m per Fornari II.

**Fig. 58** - Planimetria con l'indicazione del tracciato, fuori scala.

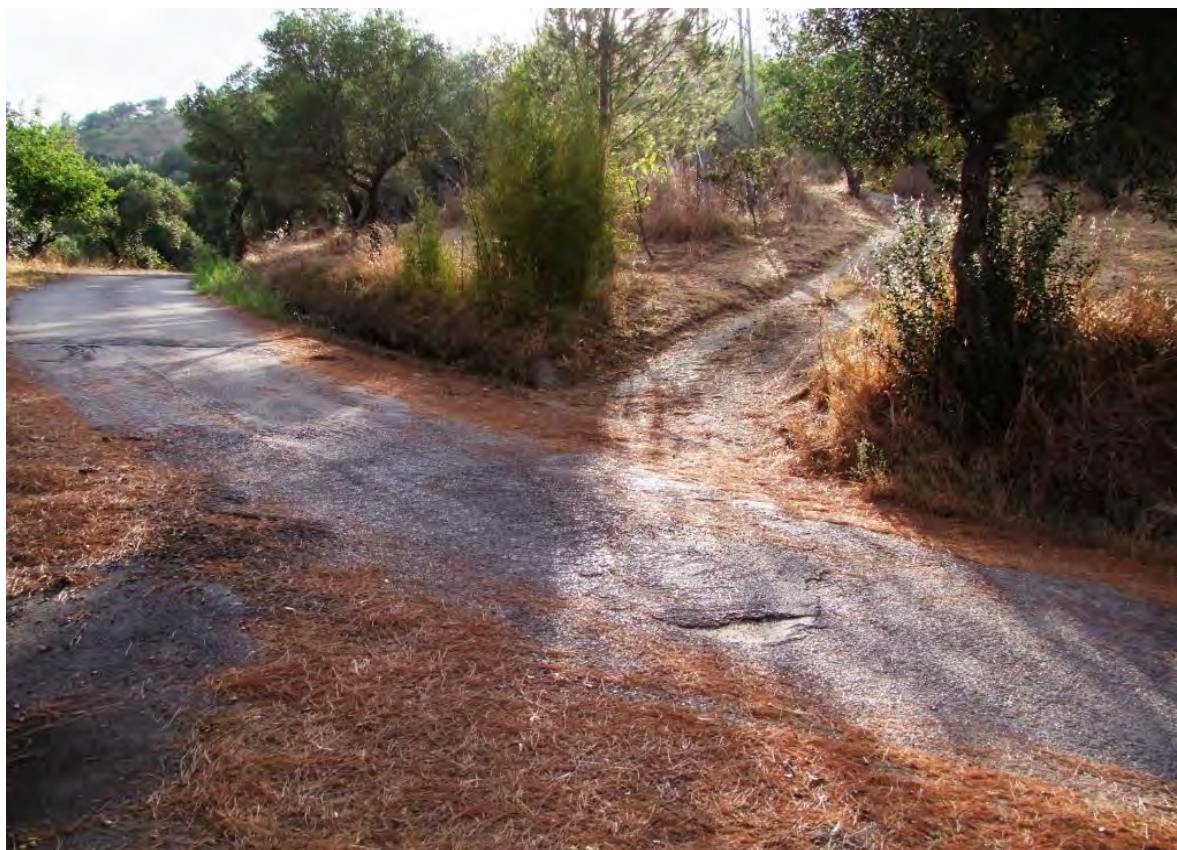
Le superfici interessate dalla progettazione presentano delle criticità dovute all'azione antropica e di fatto non indagabili ai fini del survey archeologico, perché sono totalmente già sede stradale per il tratto Fornari I e mentre il tratto Fornari II ha le caratteristiche di un tratturo, con la superficie terrosa e pietrosa di origine naturale.

**Fig. 62** - Fornari II - Ripresa dal punto n 45 e vista del n. 46, vista da est.

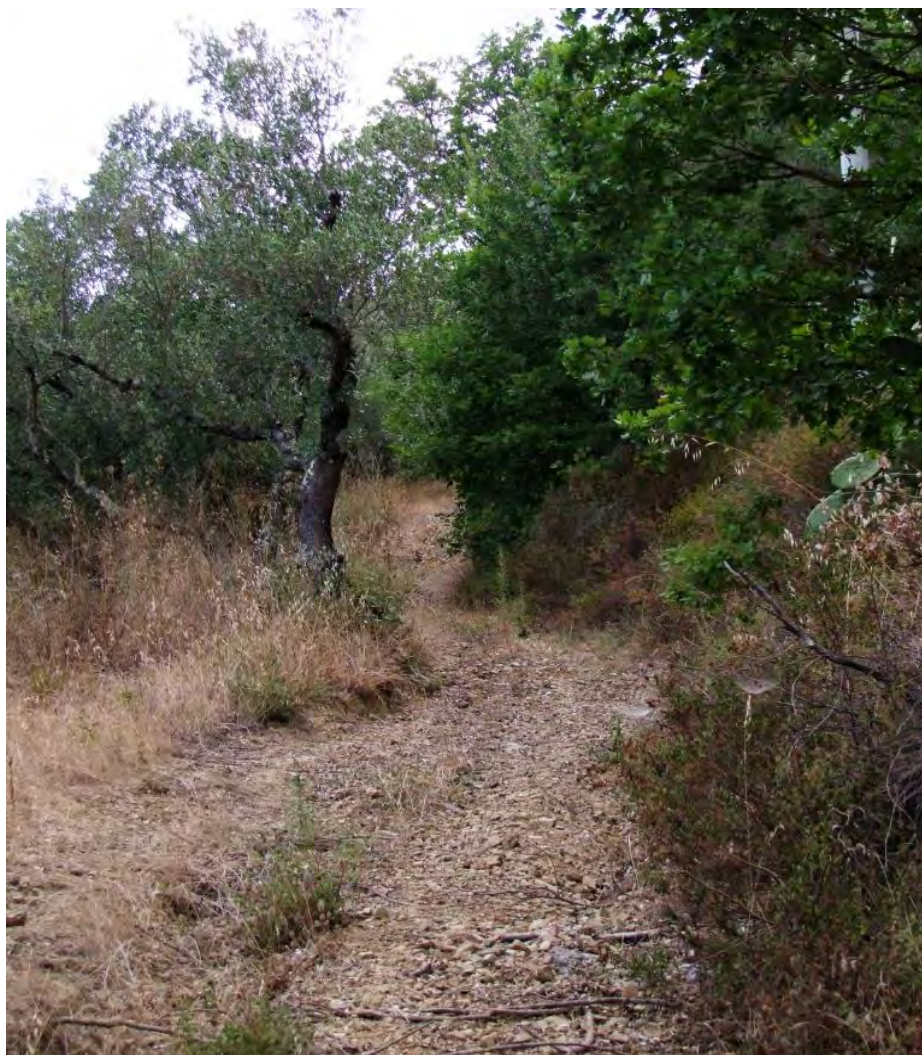
**Fig. 63** - Fornari II - Ripresa dal punto n 46 e vista del n. 47, vista da est.

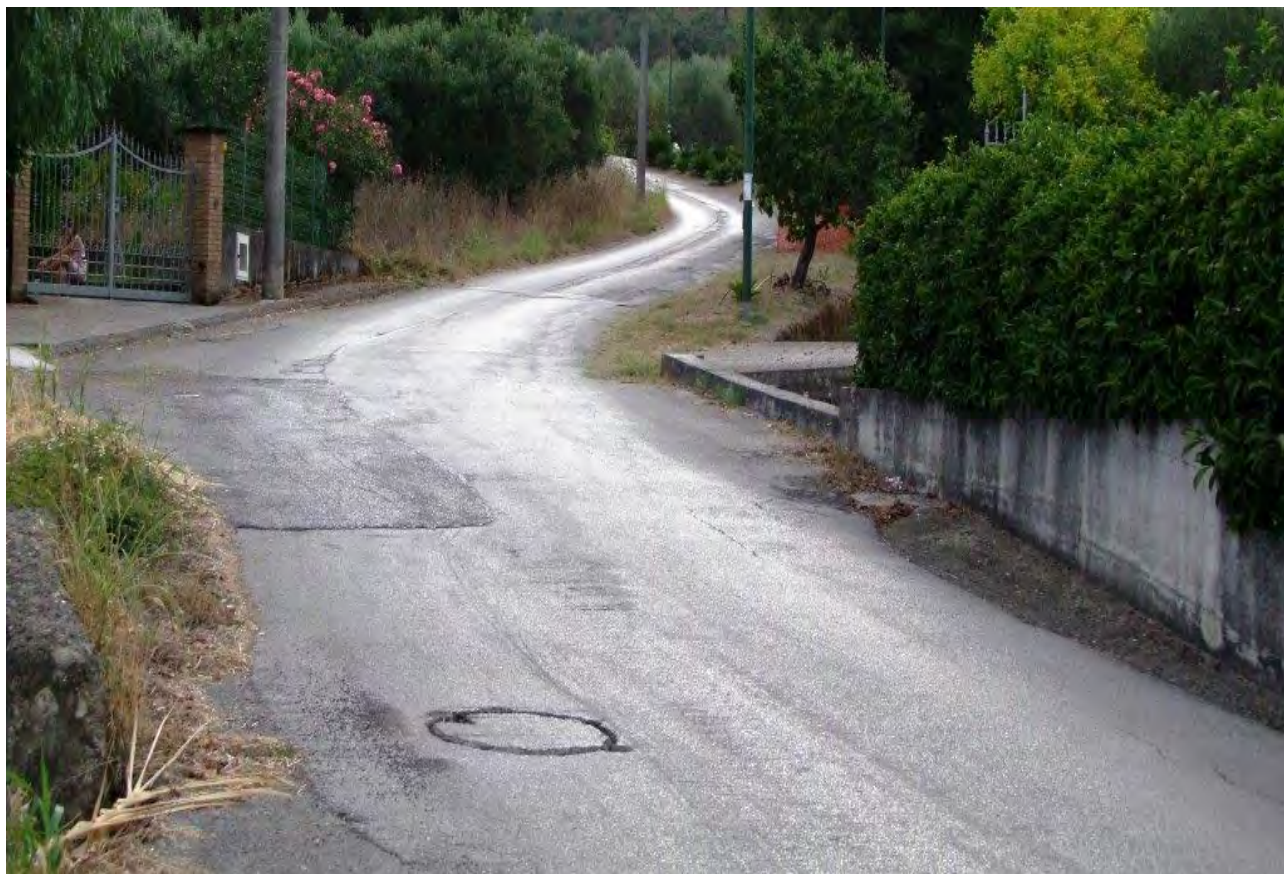
**Fig. 66** - Fornari I - Ripresa dal punto n.1 e vista del n. 2 e 3, della planimetria (Fig. 58), vista da nord.

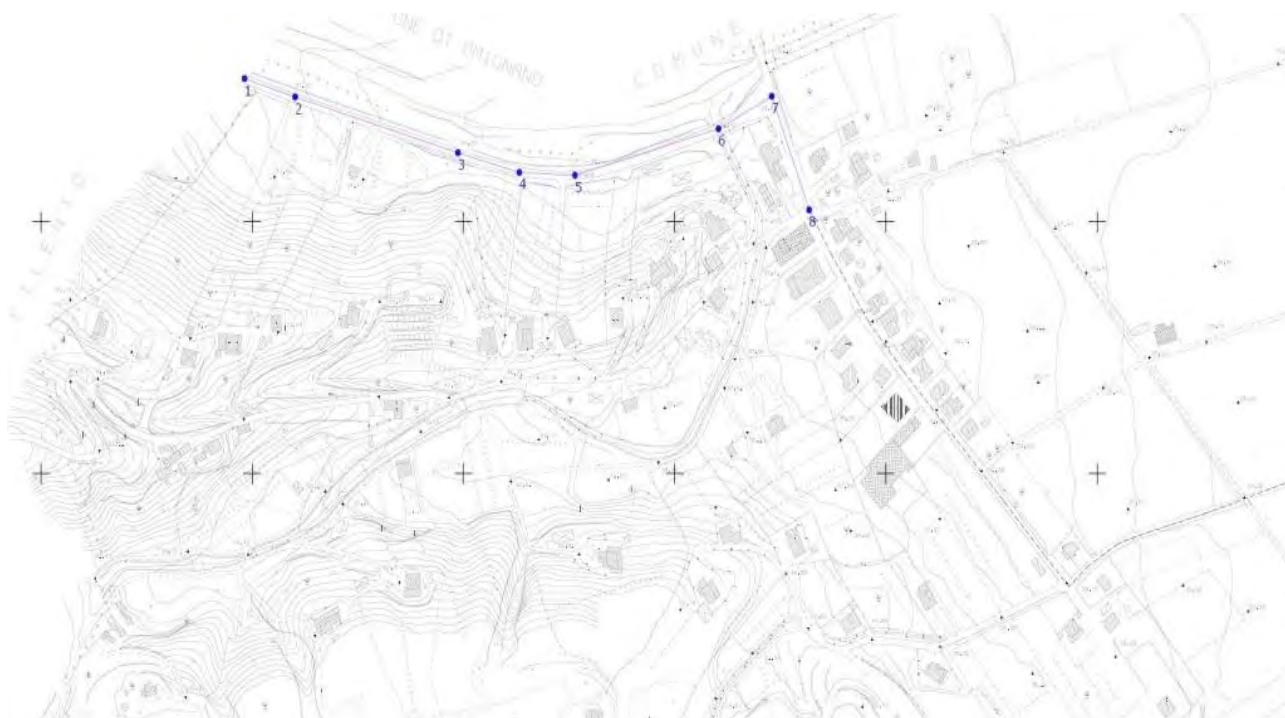
L'intervento prevede la realizzazione di un tronco fognario per il drenaggio dei liquami, della lunghezza di 618,00 m suddivisa in sette sezioni con n. 21 pozzetti d'ispezione. La condotta funzionerà a gravità. Il diametro della tubazione utilizzata è di 250.0 mm mentre la quota media degli scavi per la posa in opera della stessa sarà di 1,65 m.

**Fig. 67** - Planimetria con l'indicazione del tracciato, fuori scala.

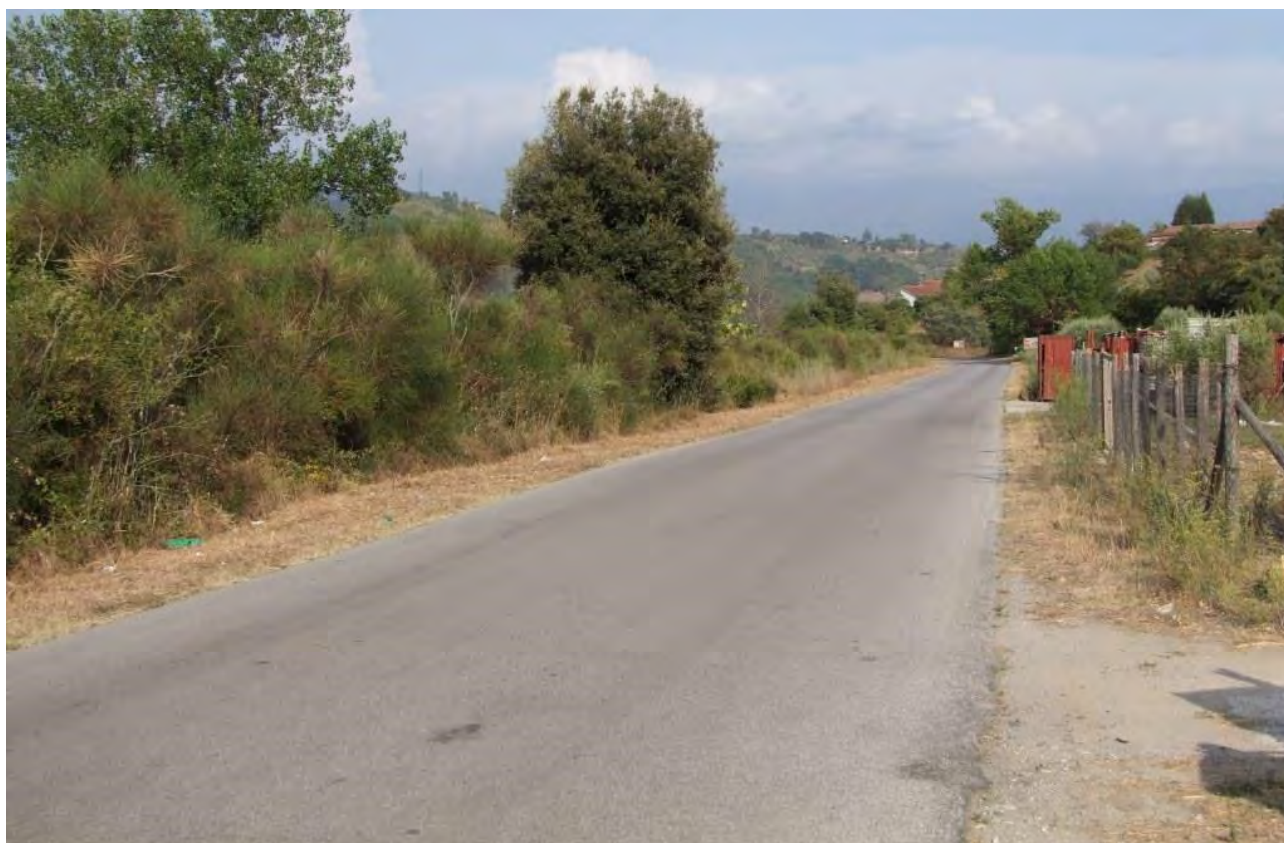
Le superfici interessate dalla progettazione presentano delle criticità dovute all'azione antropica e di fatto non indagabili ai fini del survey archeologico, perché sono totalmente già sede stradale.

**Fig. 70** – Ripresa dal punto n.1 vista dei punti n.2 e 3 in planimetria (Fig. 67), vista da ovest.

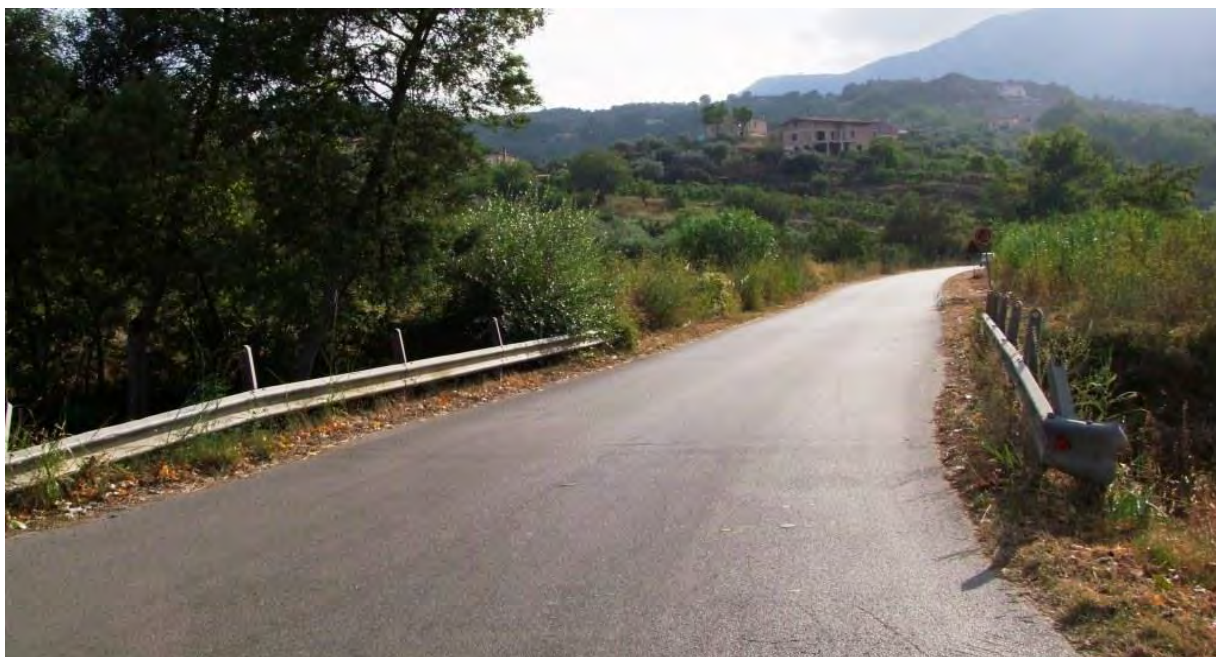
**Fig. 71** – Ripresa dal punto n.7 vista del punto n.6 in planimetria (Fig. 67), vista da est.

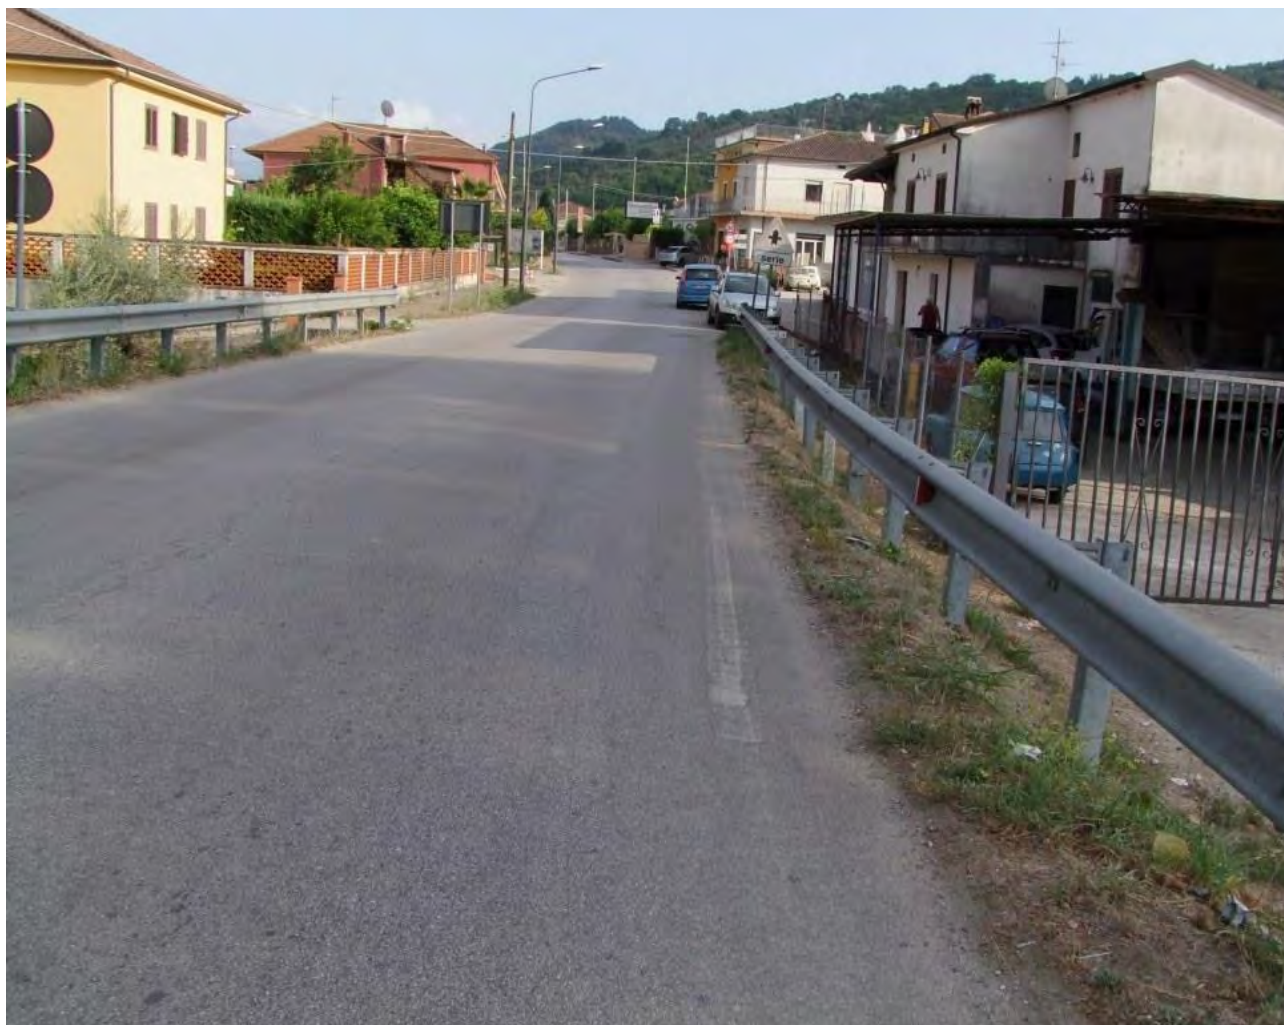
Fig. 72 – Ripresa dal punto n.7 vista del punto n.8 in planimetria (Fig. 67), vista da nord.
