Piano Nazionale di Ripresa e Resilienza (PNRR)
Missione 2 "Rivoluzione verde e transizione ecologica"
Componente 4 "Tutela del territorio e della risorsa idrica"
Investimento 4.4 "Investimenti in fognatura e depurazione"
Razionalizzazione funzionale sistema fognario
Portigliola - Caprioli di Pisciotta e Camerota
CUP: F32E21000110006

PROGETTO DEFINITIVO

RELAZIONE GENERALE

Razionalizzazione funzionale sistema fognario Portigliola - Caprioli di Pisciotta e Camerota
CUP: F32E21000110006

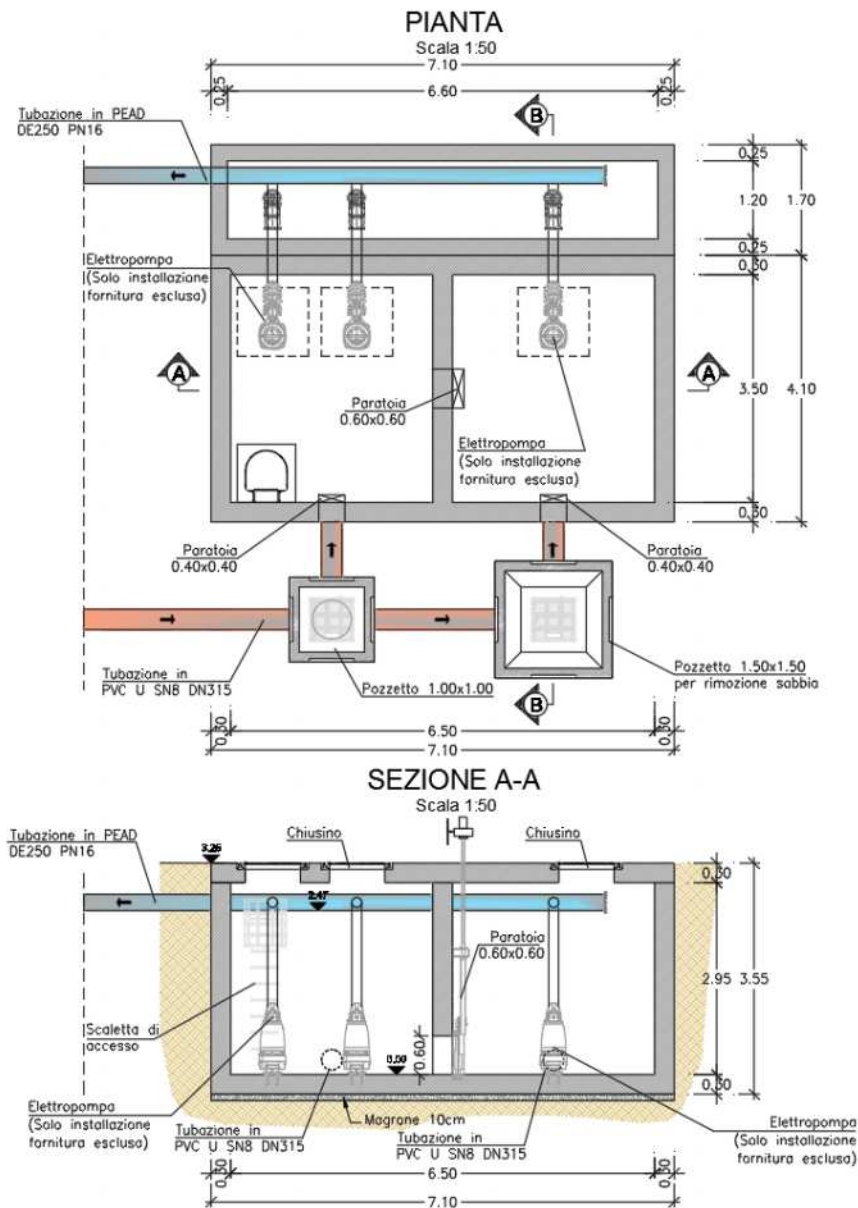
Lo schema planimetrico della struttura e la sezione trasversale è di seguito riportata.

Le verifiche di dimensionamento strutturale sono riportate negli elaborati A2 02.1 ed A2 02.2, ai quali si rimanda per gli aspetti di dettaglio.

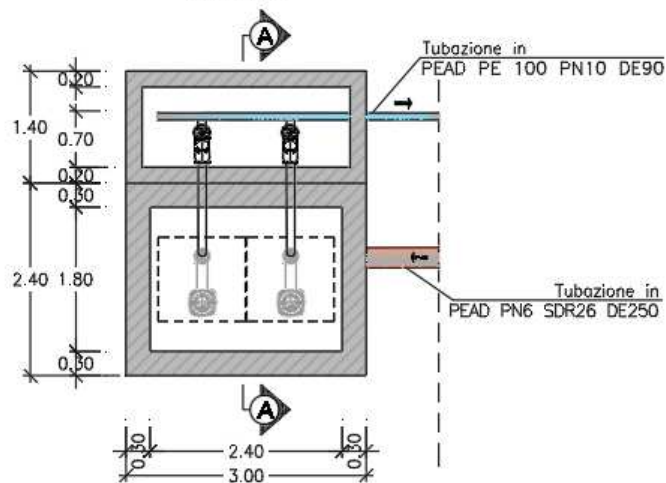
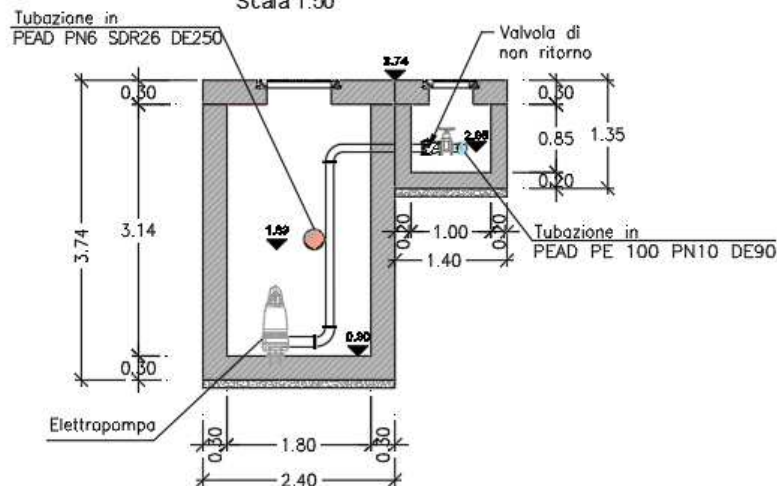
IMPIANTO DI SOLLEVAMENTO B' (AREA CAPRIOLI)

Anche l' impianto B' è a pianta rettangolare, di dimensioni esterne pari a 3,00 x 2,40 m.
L' altezza, misurata dall' estradosso della fondazione all' intradosso della soletta di copertura risulta pari a 3,44 m; la platea di fondazione ha spessore pari a 30 cm, analogamente alle pareti in elevazione ed alla soletta di copertura.
Lo schema planimetrico della struttura e la sezione trasversale è di seguito riportata

SEZIONE A-A

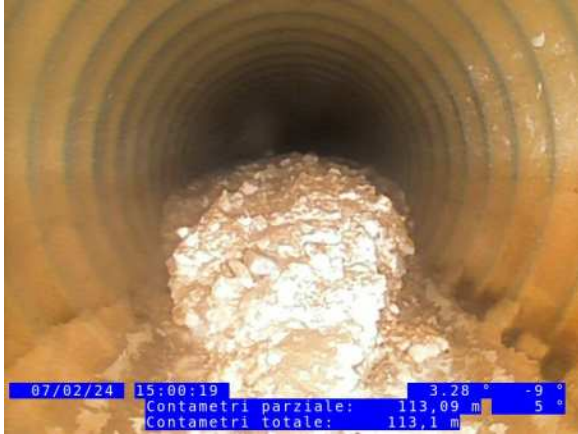
Nome file: **Da pozzetto 32 a 30_0001.jpg**

Grossa formazione di depositi duri nella giunzione

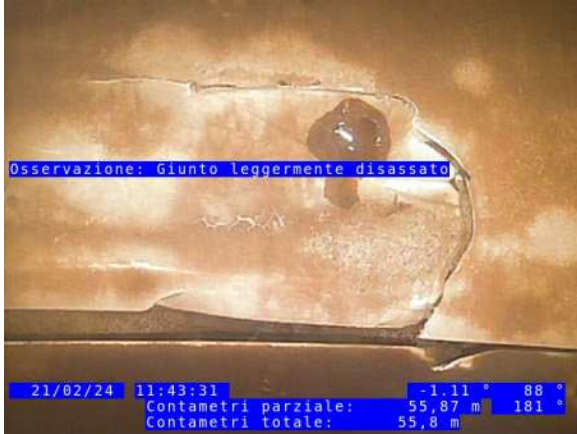
Nome file: **Da pozzetto 29 a 30_0001.jpg**
Ispezione data e ora: **21/02/24 11:39**
Posizione: **55.87 m**
Codice: **gld**
Giunto leggermente disassato

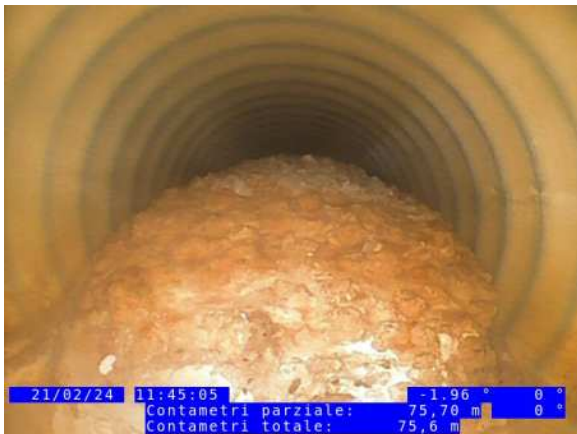
Nome file: **Da pozzetto 29 a 30_0002.jpg**
Ispezione data e ora: **21/02/24 11:39**
Posizione: **75.70 m**
Codice: **gfdd**
Grossa formazione di depositi duri nella giunzione

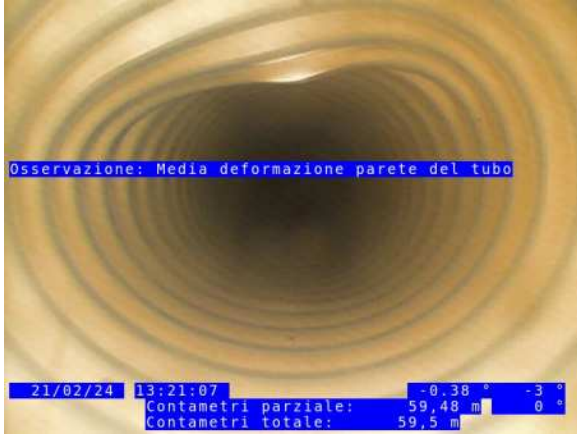
Nome file: **Da pozzetto 22 a 25_0001.jpg**
Ispezione data e ora: **21/02/24 13:17**
Posizione: **59.48 m**
Codice: **mdpt**
Media deformazione parete del tubo

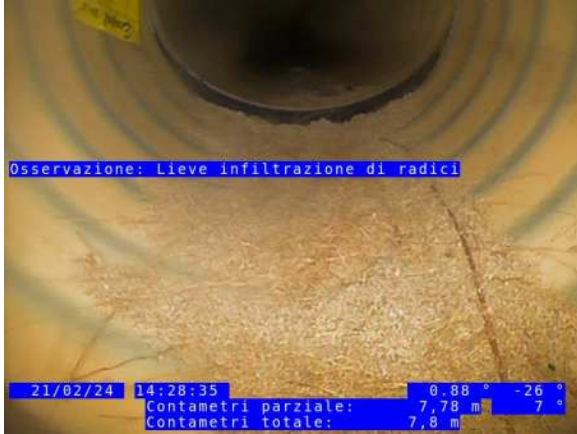
Nome file: **Da pozzetto 19 a 22_0001.jpg**

Lieve infiltrazione di radici

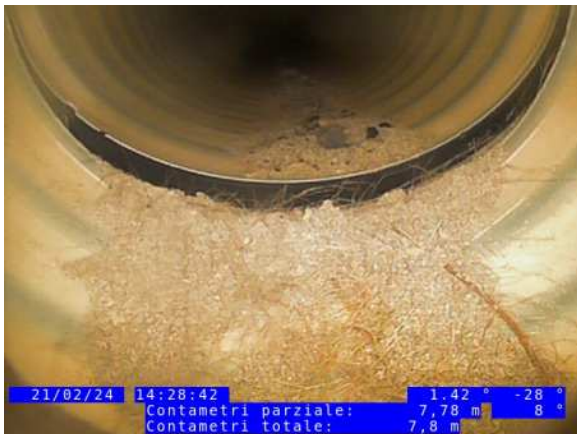
Nome file: **Da pozzetto 19 a 22_0002.jpg**

Lieve infiltrazione di radici

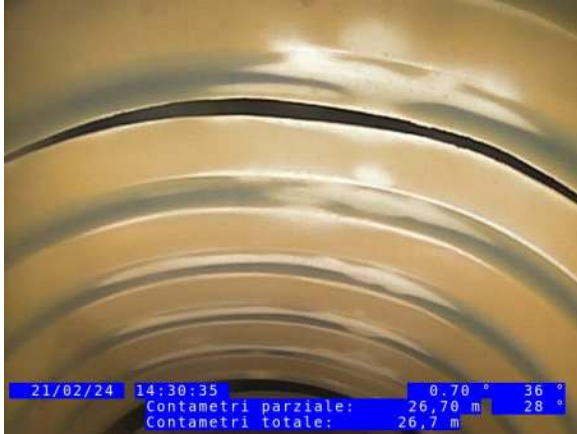
Nome file: **Da pozzetto 19 a 22_0004.jpg**
Ispezione data e ora: **21/02/24 14:25**
Posizione: **26.71 m**
Codice: **lrpt**
Leggera rottura parete del tubo

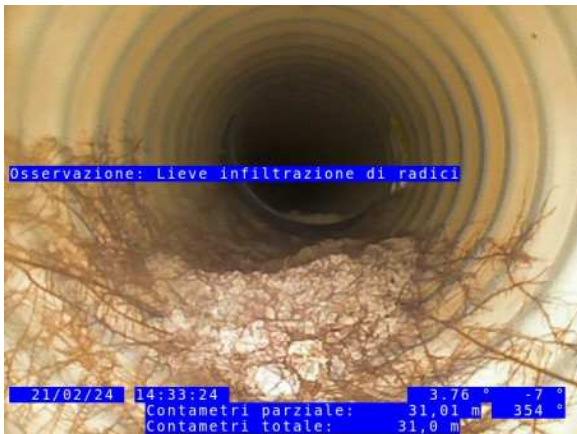
Nome file: **Da pozzetto 19 a 22_0005.jpg**
Ispezione data e ora: **21/02/24 14:25**
Posizione: **31.02 m**
Codice: **lira**
Lieve infiltrazione di radici

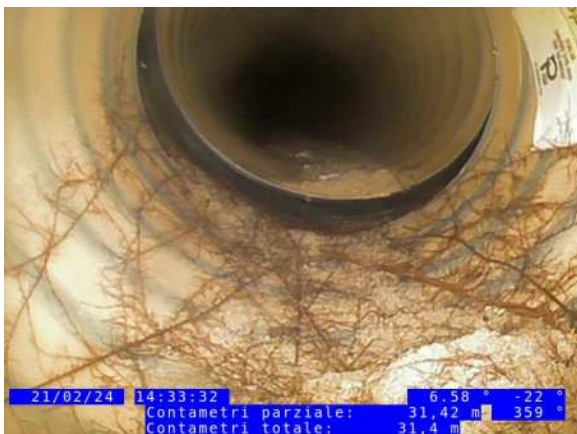
Nome file: **Da pozzetto 19 a 22_0006.jpg**
Ispezione data e ora: **21/02/24 14:25**
Posizione: **31.02 m**
Codice: **lira**
Lieve infiltrazione di radici

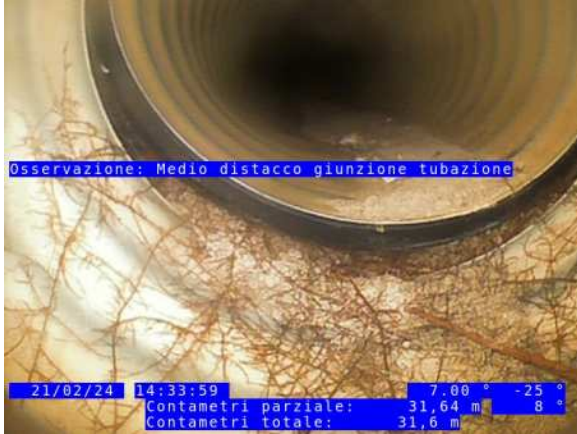
Nome file: **Da pozzetto 19 a 22_0007.jpg**

Medio distacco giunzione tubazione

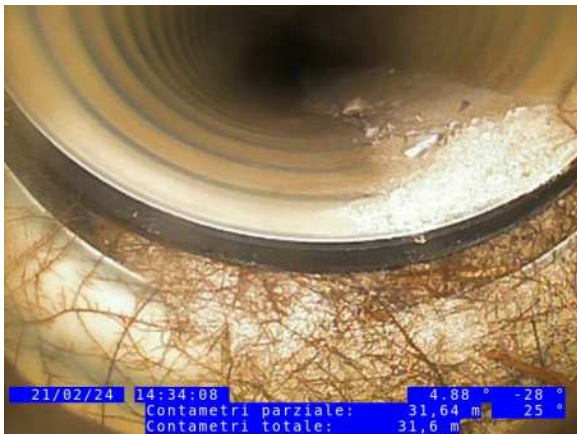
Nome file: **Da pozzetto 19 a 22_0008.jpg**

Medio distacco giunzione tubazione

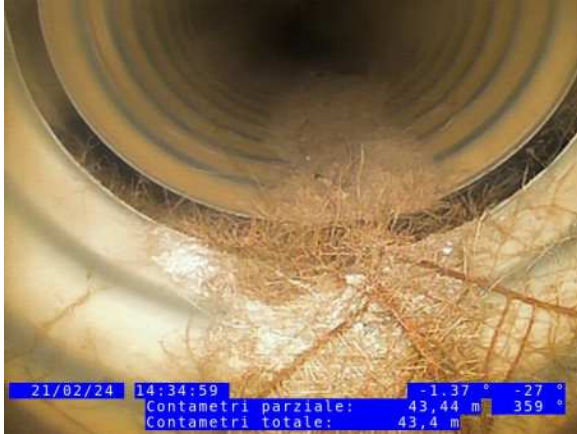
Nome file: **Da pozzetto 19 a 22_0010.jpg**
Ispezione data e ora: **21/02/24 14:25**
Posizione: **43.29 m**
Codice: **lira**
Lieve infiltrazione di radici

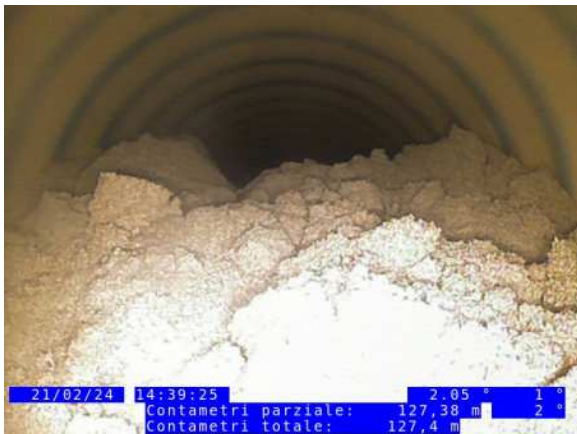
Nome file: **Da pozzetto 19 a 22_0011.jpg**
Ispezione data e ora: **21/02/24 14:25**
Posizione: **127.38 m**
Codice: **gfdd**
Grossa formazione di depositi duri nella giunzione

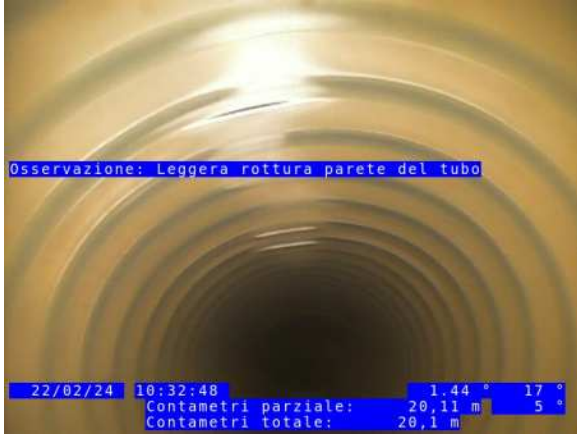
Nome file: **Da pozzetto 19 a 16_0001.jpg**

Leggera rottura parete del tubo

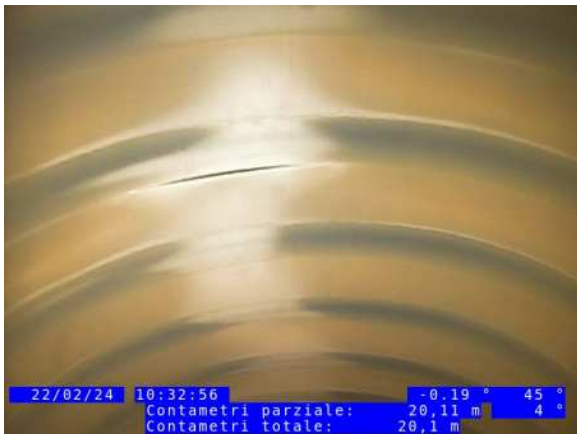
Nome file: **Da pozzetto 19 a 16_0002.jpg**

Leggera rottura parete del tubo

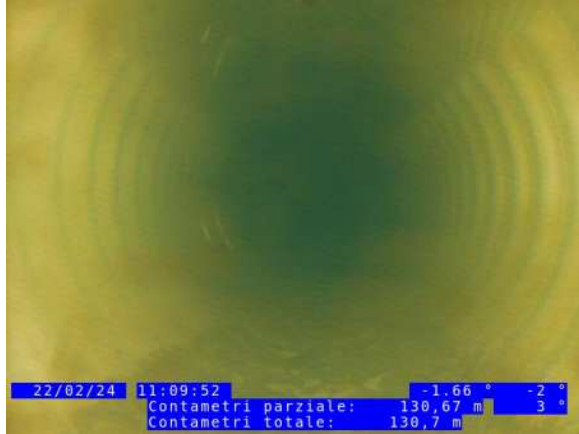
Nome file: **Da pozzetto 16 a 12_0001.jpg**

Stato generale, esempio foto / 90 % della tubazione satura di acqua precedentemente immessa

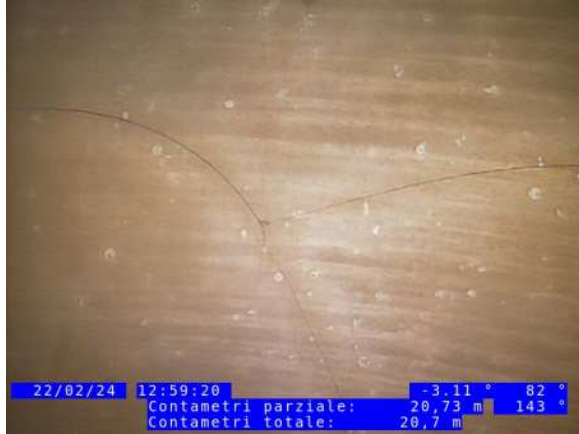
Nome file: **Tratto finale premente_0001.jpg**
Ispezione data e ora: **22/02/24 12:54**
Posizione: **20.73 m**
Codice: **lrpt**
Leggera rottura parete del tubo

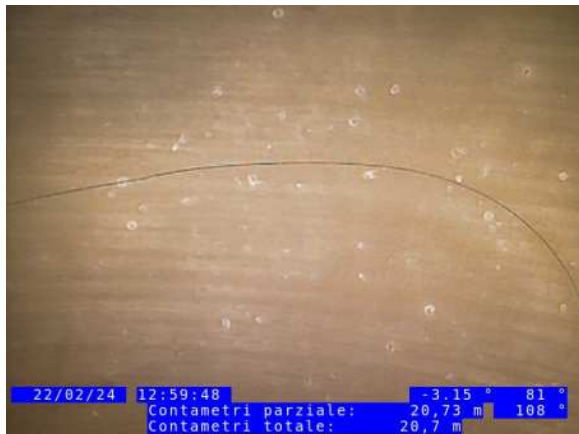
Nome file: **Tratto finale premente_0002.jpg**
Ispezione data e ora: **22/02/24 12:54**
Posizione: **20.73 m**
Codice: **lrpt**
Leggera rottura parete del tubo

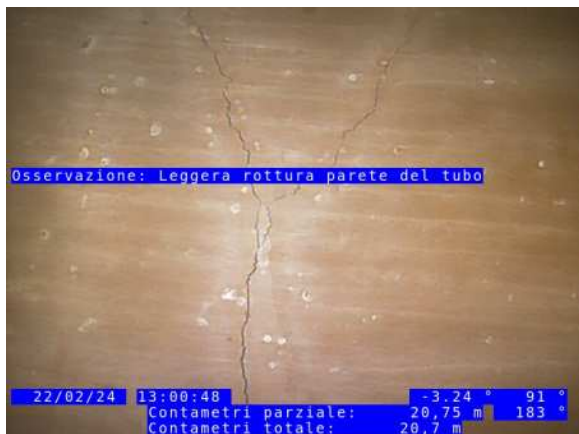
Nome file: **Tratto finale premente_0003.jpg**
Ispezione data e ora: **22/02/24 12:54**
Posizione: **20.75 m**
Codice: **lrpt**
Leggera rottura parete del tubo

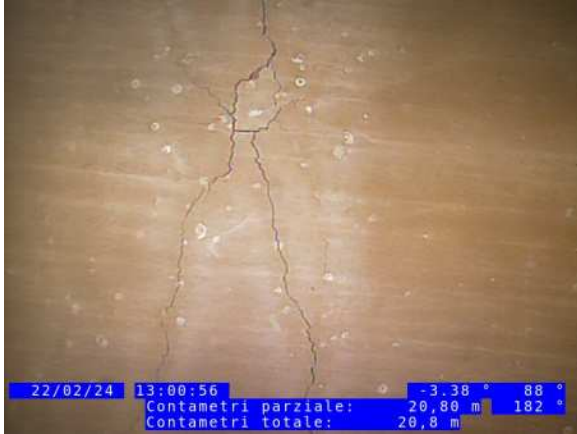
Nome file: **Tratto finale premente_0004.jpg**
Ispezione data e ora: **22/02/24 12:54**
Posizione: **20.75 m**
Codice: **lrpt**
Leggera rottura parete del tubo

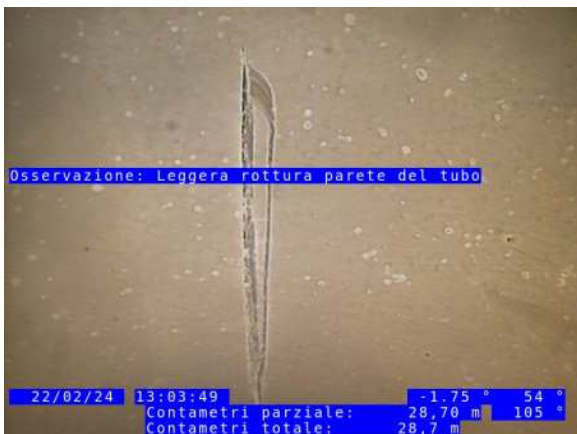
Nome file: **Tratto finale premente_0006.jpg**
Ispezione data e ora: **22/02/24 12:54**
Posizione: **28.70 m**
Codice: **lrpt**
Leggera rottura parete del tubo

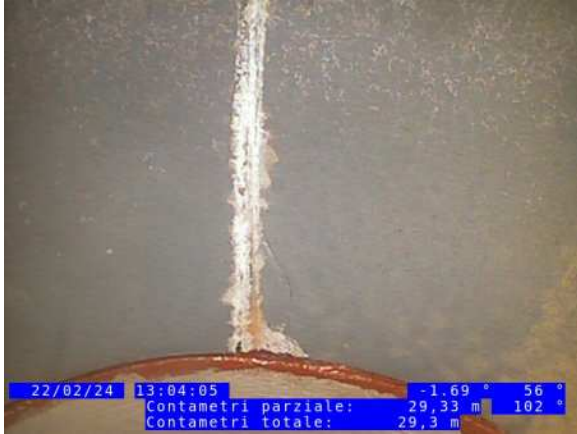
Nome file: **Tratto finale premente_0007.jpg**
Ispezione data e ora: **22/02/24 12:54**
Posizione: **28.70 m**
Codice: **lrpt**
Leggera rottura parete del tubo

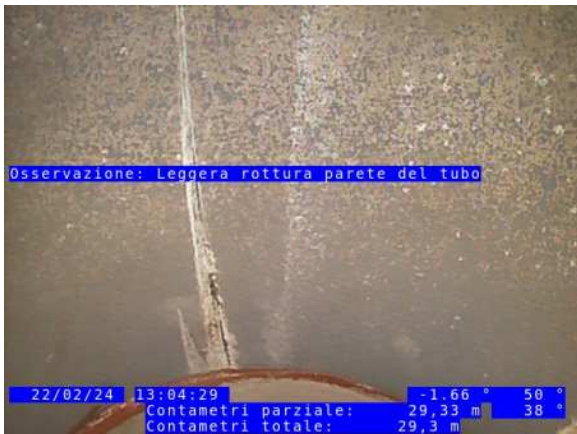
Nome file: **Tratto finale premente_0008.jpg**
Ispezione data e ora: **22/02/24 12:54**
Posizione: **29.33 m**
Codice: **lrpt**
Leggera rottura parete del tubo

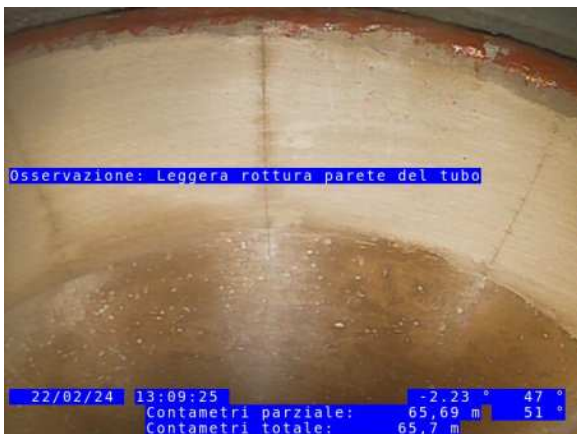
Nome file: **Tratto finale premente_0009.jpg**
Ispezione data e ora: **22/02/24 12:54**
Posizione: **65.69 m**
Codice: **lrpt**
Leggera rottura parete del tubo

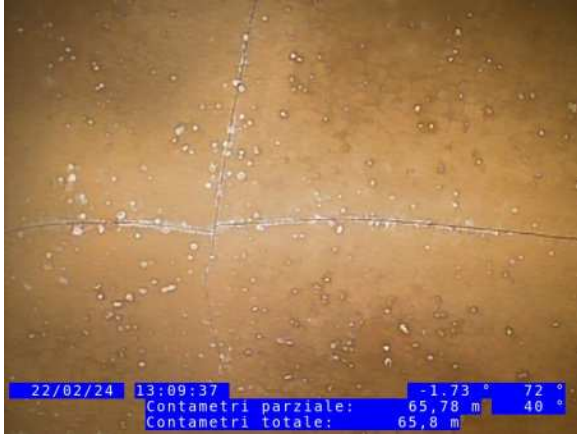
Nome file: **Tratto finale premente_0010.jpg**
Ispezione data e ora: **22/02/24 12:54**
Posizione: **65.69 m**
Codice: **lrpt**
Leggera rottura parete del tubo

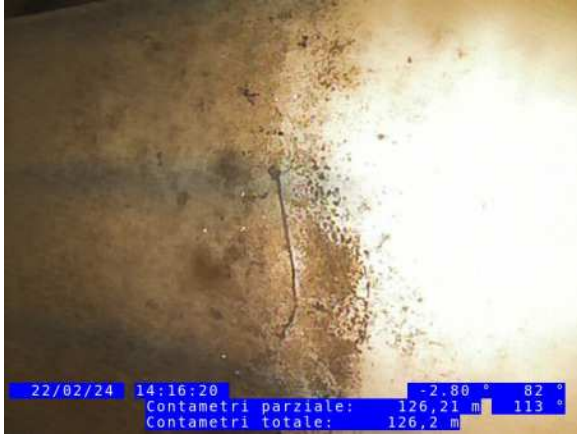
Nome file: **Tratto valle Torre_0004.jpg**
Ispezione data e ora: **22/02/24 14:02**
Posizione: **126.21 m**
Codice: **lrpt**
Leggera rottura parete del tubo

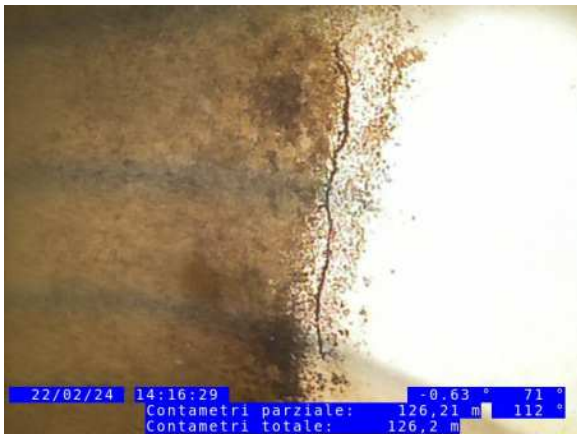
Nome file: **Tratto valle Torre_0005.jpg**
Ispezione data e ora: **22/02/24 14:02**
Posizione: **126.21 m**
Codice: **lrpt**
Leggera rottura parete del tubo
